پژوهش‌نامه کاشان، شماره هشتم (پیاپی ۱۶)
بهار و تابستان ۱۳۹۵، ص ۱۳۲-۱۵۵

کاوش اضطراری بنای حوضخانه سرکوجه یخچال شهر آران ویدگل

چکیده:

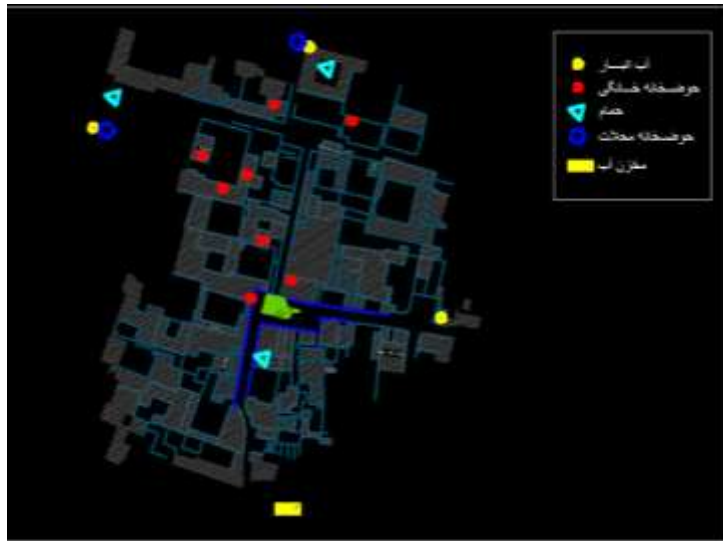
حوضخانه سرکوچه یخچال به نسبت بناهای مرتبط با آب اطراف آن

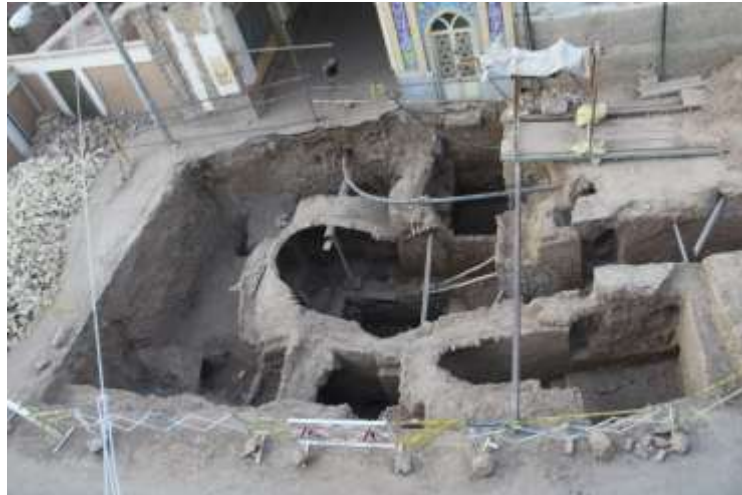
کل بنای حوضخانه سرکوچه یخچال از نمای جنوبی

۲. دو ورودی حوضخانه مردانه: یکی از کوچه و دیگری از بنای شرقی حوضخانه که هر دو به واسطه راهرویی به عرض ۱/۱۰ متر و طول ۸/۵ متر، به حوضخانه منتهی می‌شوند (در بخش شرقی)؛
۳. بخش زنانه حوضخانه با یک حوض ۱/۵ در ۱/۵ متر و راهرویی مسقف به عرض ۱ متر و طول ۳ متر (در بخش جنوبی)؛
۴. ورودی آب به حوضخانه زنانه با طاق سنگی (در بدنه غربی حوضخانه زنانه)؛
۵. ورودی احتمالی به مسجد زیرزمینی (در بخش شمالی حوضخانه).

- بدین ترتیب براساس فضاهای یافت‌شده، آب قنات آران‌دشت از ورودی جنوب غربی وارد می‌شود و پس از مشروب کردن دو حوض زنانه و مردانه، از جانب شمالی آن خارج می‌شود. البته مجرای کوچکی (قلیلاب) از حوضخانه مردانه منشعب می‌شود که به سمت مسجد زیرزمینی این محله روانه می‌شود.

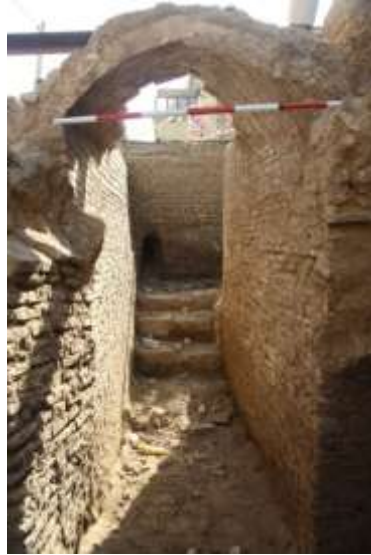
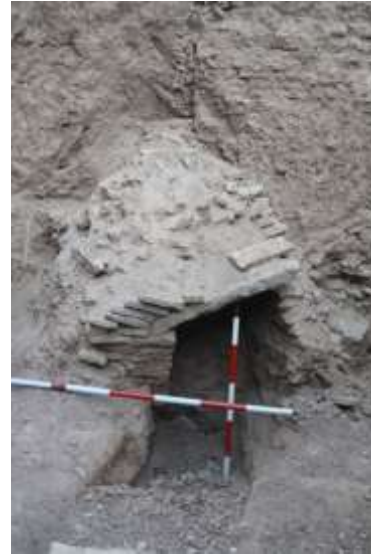
سازه روی جوی ورودی آب قنات آران‌دشت راهروی طاق‌دار و پلکان ورودی حوضخانه زنانه از نمای غربی

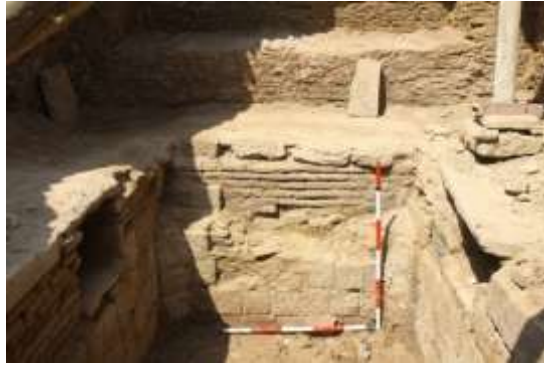
حوض مرکزی حوضخانه مردانه

۱. حوضخانه مردانه به طول $6/4$ متر و عرض $3/8$ همراه با یک حوض مرکزی؛

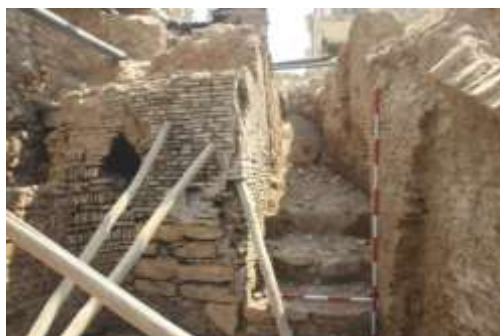
بدنه شرقی حوضخانه مردانه با پای سنگی دیوار

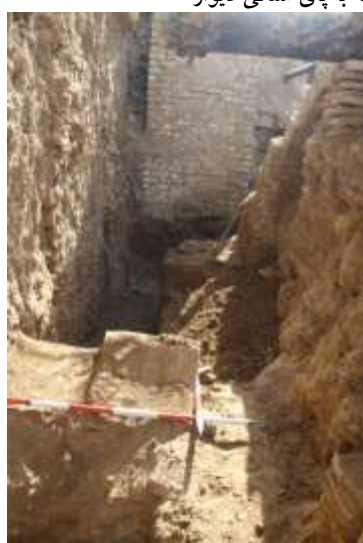
خروجی آب قنات آران دشت از حوضخانه

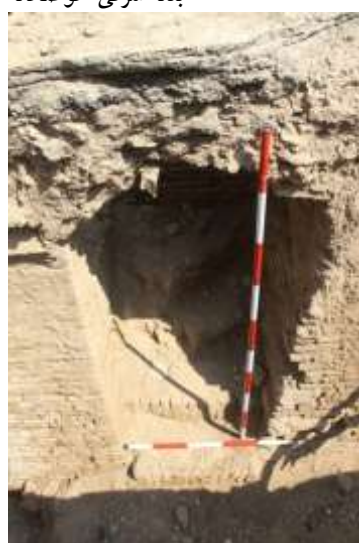
ورودی دوم حوضخانه

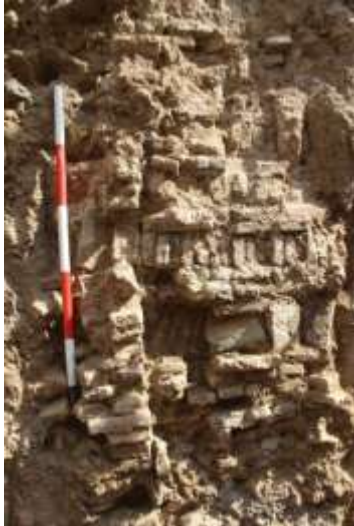
بقایای پی گذر تاریخی سرکوچه یخچال در جانب شمالی بنای حوضخانه

الف. جانب شمالی: مهم ترین بنا در ارتباط با حوضخانه سرکوچه یخچال، مسجد زیرزمینی این محله است که در جانب شمالی حوضخانه قرار دارد. به جز قلیلاب مستقیمی که از حوضخانه وارد مسجد می شود، بخشی از کارکرد بنای حوضخانه نیز در ارتباط با مسجد هویت می یابد. بدین ترتیب که یکی از کاربری های این حوضخانه، وضوخانه نیز بوده است. اگر احتمال وجود راه ارتباطی بین حوضخانه و مسجد زیرزمینی را نیز در نظر بگیریم، این دو بنا پیوند ساختاری و کارکردی عمیق تری با یکدیگر می یابند. در قسمت شمالی حوضخانه، گذر محله نیز قرار دارد که در حال حاضر، عرض آن در جریان مرمت، بیشتر شده است. پی دیوار شرقی این گذر در جریان آزادسازی اطراف حوضخانه در جانب شمالی کشف شد.

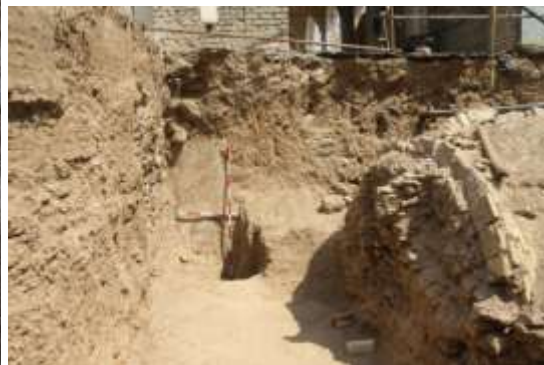
بقایای سردابه در قسمت شمال غربی در غرب حوضخانه

ب. جانب غربی: تمام بدنه غربی حوضخانه را خانه‌ای تاریخی در برمی گیرد که امروزه به خانه تاریخی لامع معروف است. بخشی از این خانه در جریان گسترش معبر محلی تخریب شده است، اما آثاری از یک دیوار شمالی جنوبی و همچنین بقایای سردابی با اندود گچ در قسمت شمال غربی حوضخانه کشف شده که احتمالاً متعلق به همین خانه تاریخی باشند. نکته مهم در اینجا دریچه‌ای است که در بدنه غربی حوضخانه وجود داشته و در دوره‌ای نامعلوم پر شده است. هیچ‌یک از کهنسالان بومی، باز بودن این دریچه را به یاد نمی‌آورند. احتمالاً این دریچه ارتباطی بین حوضخانه و بنایی در جانب غربی آن بوده است.

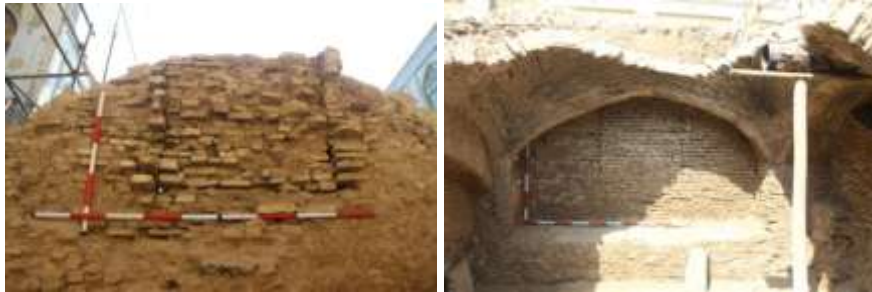
دریچه پرشده در جانب غربی حوضخانه (تصویر راست: نمای داخلی؛ تصویر چپ: نمای بیرونی)

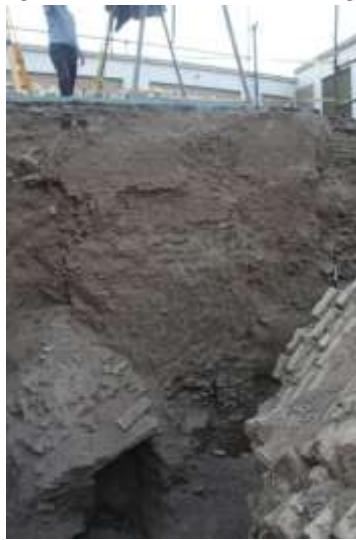
بقایای دیوار خشتی، احتمالاً متعلق به خانه تاریخی جانب غربی حوضخانه

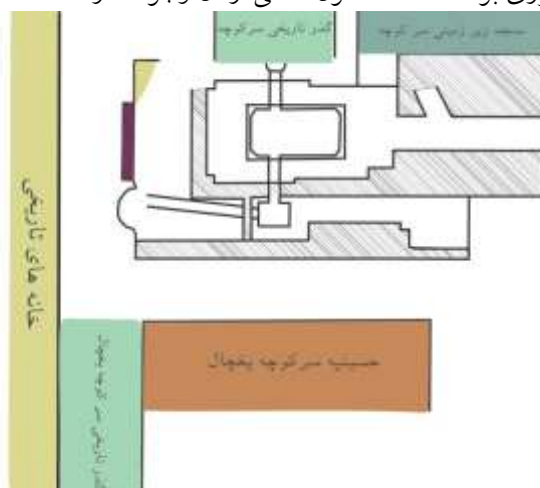
ارتباط فضایی بنای حوضخانه با بناهای اطراف

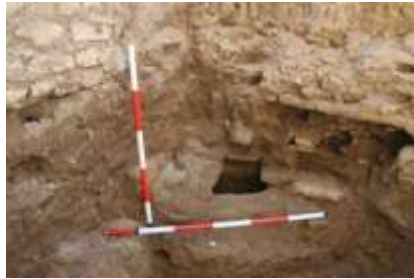
مجرای قلیلاب در گوشه جنوب شرقی ترانشه A

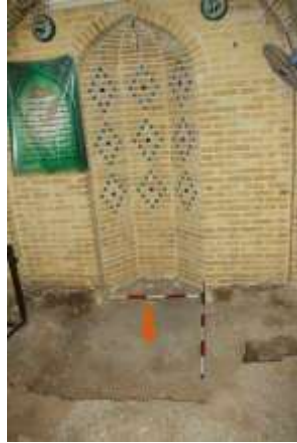
نمایی از ترانشه B زیر محراب مسجد زیرزمینی سرکوجه یخچال

با توجه به آنکه هیچ‌یک از دیگر بخش‌های بنای حوضخانه سرکوجه یخچال، قابلیت حفر ترانشه را نداشت، تیم کاوش تصمیم به حفر ترانشه‌ای در مسجد زیرزمینی جانب شمالی حوضخانه گرفت. از آنجاکه این مسجد از لحاظ فضایی، نزدیک‌ترین بنا به حوضخانه است و از لحاظ کارکردی نیز یکی از موارد استفاده از حوضخانه به‌عنوان وضوخانه بوده، می‌توان به این نتیجه رسید که این دو بنا دارای پیوند ماهوی هستند و احتمال دارد از نظر تاریخی نیز قابل مقایسه باشند.^۳ بدین منظور دقیقاً زیر محراب مسجد زیرزمینی، پای دیوار جنوبی و در فاصله هشت متری شرق ورودی اصلی آن، ترانشه‌ای به ابعاد ۱ در ۱/۵ متر حفر شد. این ترانشه دارای ۵ لایه عمده بود که در تمام لایه‌ها قطعات سفال و آجر به‌وفور یافت شد. لایه‌ها به‌ترتیب از بالا تا پایین عبارت‌اند از:

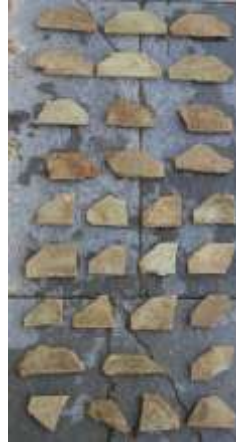
مجموعه آجرهای با فرم شش ضلعی، لایه پنجم ترانشه B

این لایه دربرگیرنده مهم‌ترین یافته‌های این ترانشه بود. مهم‌ترین و فراوان‌ترین یافته‌های این لایه و همچنین این ترانشه، انبوهی از آجرهای نازک شش‌ضلعی منتظم بود که البته فرم تعداد زیادی از آن‌ها، نیمی از یک شش‌ضلعی بود. عرض تمام این آثار، دو سانتی‌متر است که آن‌ها را بیشتر می‌توان به بیسکویت کاشی شبیه دانست. افزون بر این، آجرهای دیگری نیز به شکل مربع و مستطیل با همین ضخامت همراه با آثار مذکور بود. پشت این آجرها طوری تراشیده شده که در سطحی پشتی خود جا بگیرد. آجرهای متعدد دیگری با ابعاد تقریبی $۱۸ \times ۹ \times ۳$ نیز از یافته‌های این ترانشه بودند. انواع آجرهای دیگر با ابعاد مختلف نیز از این لایه کشف شد. یک قطعه آجر شکسته با نقوش برجسته هندسی و یک قطعه کاشی با لعاب فیروزه‌ای، از دیگر آثار شاخص این لایه بود. اما مهم‌ترین و شاخص‌ترین یافته این ترانشه که در عمق ۲۳۰ سانتی‌متری این ترانشه کشف شد، یک قطعه کاشی زرین‌فام با نقوش گیاهی بود. به‌نظر می‌رسد این قطعه با توجه به نقش گل مرکزی آن، بخش مرکزی یک کاشی بزرگ‌تر بوده است. این نمونه زرین‌فام به نمونه‌های سده پنجم تا هشتم هجری شباهتی ندارد، بلکه بیشتر مشابه نمونه زرین‌فام‌های دوران صفوی و قاجار است.

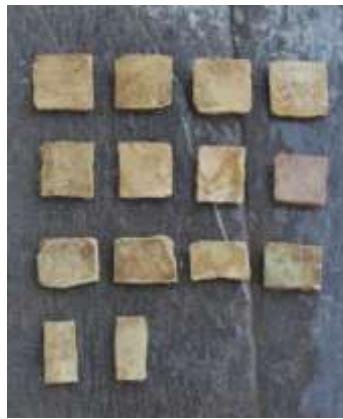
مجموعه آجرهای مربع شکل، لایه پنجم ترانشه B

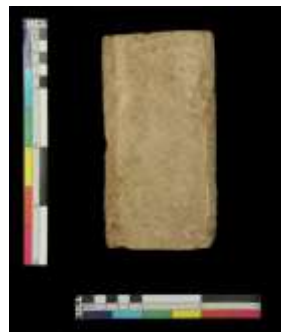
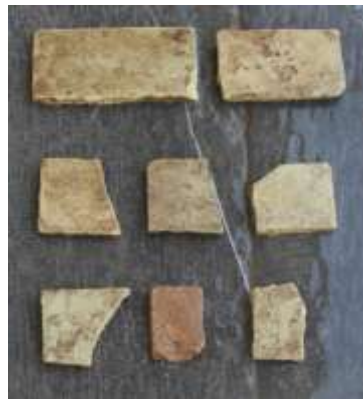
مجموعه آجرهای مستطیل شکل، لایه پنجم ترانشه B

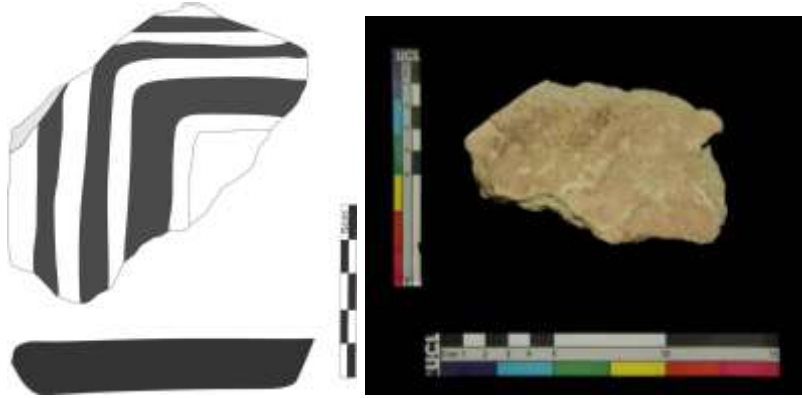
تصویر و طرح یک آجر با نقوش برجسته هندسی در لایه پنجم ترانشه B

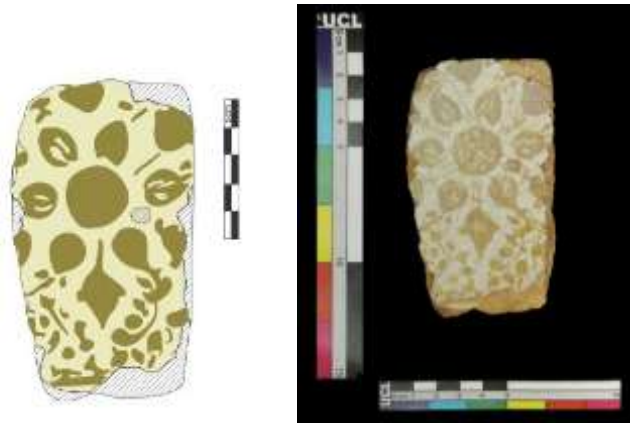
تصویر و طرح کاشی زرین فام، لایه پنجم ترانشه B

با این توصیفات، با وجود اهمیت بخش زیادی از داده‌ها در این ترانشه، تنها داده شاخص تاریخ‌گذاری، همان کاشی زرین‌فام است که این یافته نیز بازه زمانی طولانی مدتی را دربرمی‌گیرد.
