پژوهش‌نامه کاشان، شماره هشتم (پیاپی ۱۶)  
بهار و تابستان ۱۳۹۵، ص ۱۳۲-۱۵۵

## کاوش اضطراری بنای حوضخانه سرکوجه یخچال شهر آران ویدگل

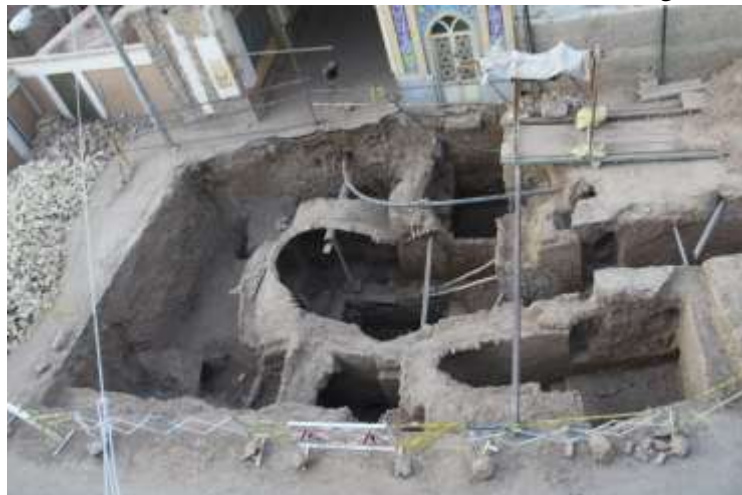
کل بنای حوضخانه سرکوچه یخچال از نمای جنوبی

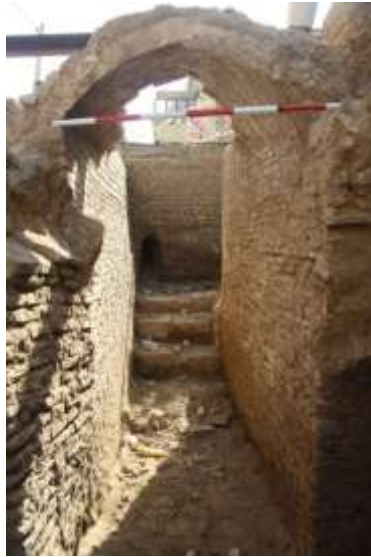
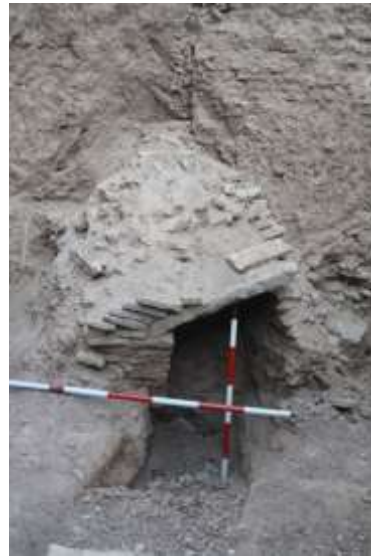
سازه روی جوی ورودی آب قنات آران دشت      راهروی طاق دار و پلکان ورودی حوضخانه زنانه از نمای غربی

۲. دو ورودی حوضخانه مردانه: یکی از کوچه و دیگری از بنای شرقی حوضخانه که هر دو به واسطه راهرویی به عرض ۱/۱۰ متر و طول ۸/۵ متر، به حوضخانه منتهی می‌شوند (در بخش شرقی)؛
۳. بخش زنانه حوضخانه با یک حوض ۱/۵ در ۱/۵ متر و راهرویی مسقف به عرض ۱ متر و طول ۳ متر (در بخش جنوبی)؛
۴. ورودی آب به حوضخانه زنانه با طاق سنگی (در بدنه غربی حوضخانه زنانه)؛
۵. ورودی احتمالی به مسجد زیرزمینی (در بخش شمالی حوضخانه).

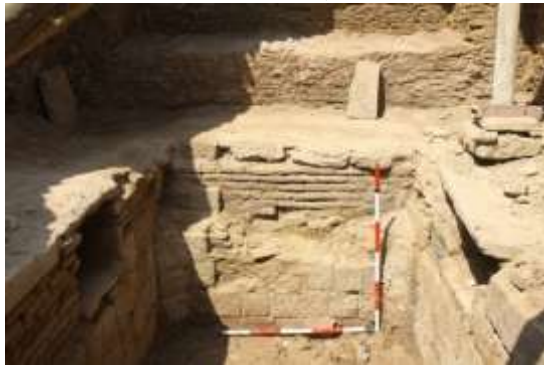
حوض مرکزی حوضخانه مردانه

۱. حوضخانه مردانه به طول  $6/4$  متر و عرض  $3/8$  همراه با یک حوض مرکزی؛

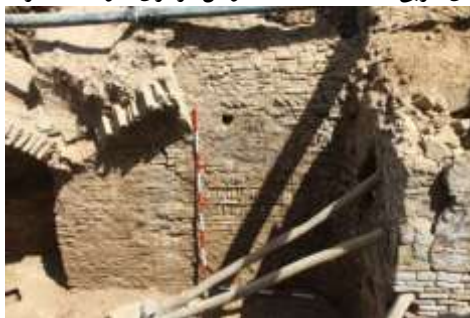
دیوار الحاقی در ورودی احتمالی از حوضخانه به مسجد زیرزمینی

در بخش شمال شرقی حوضخانه مردانه، دیواری الحاقی وجود دارد که به سمت مسجد زیرزمینی (شمال حوضخانه) است. نکته قابل توجه هم‌سطح بودن تقریبی کف حوضخانه با کف مسجد است و این احتمال وجود دارد که در دوره‌ای، حوضخانه با مسجد ارتباط مستقیم داشته است. پشت دیوار نیز آثار یک طاق شمالی جنوبی به سمت مسجد کشف شد که این گمان را قوی‌تر کرد. با توجه به اینکه هیچ‌یک از کهنسالان بومی، باز بودن این خروجی را به یاد ندارند، احتمالاً این قسمت از قدیمی‌ترین بخش‌های حوضخانه است. افزون بر این، فاصله بین دیوار الحاقی تا دیوار مسجد، پیش از پرشدگی نیم‌قرن پیش، پر شده بوده است. به این ترتیب در این بخش، ترانشه‌ای با ابعاد ۱/۶ در ۲ متر حفر شد. با وجود پیشروی تا عمق ۳/۱ متری، هیچ لایه فرهنگی و یا داده شاخص تاریخ‌گذاری در این ترانشه یافت نشد.

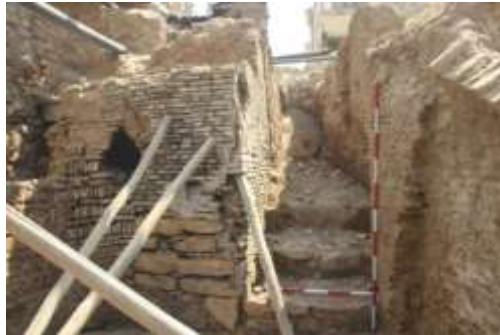
بدنه شرقی حوضخانه مردانه با پای سنگی دیوار

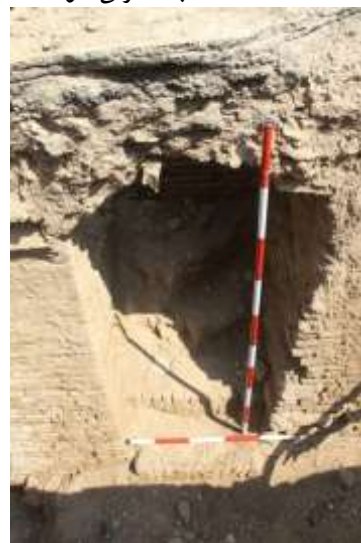
ورودی دوم حوضخانه

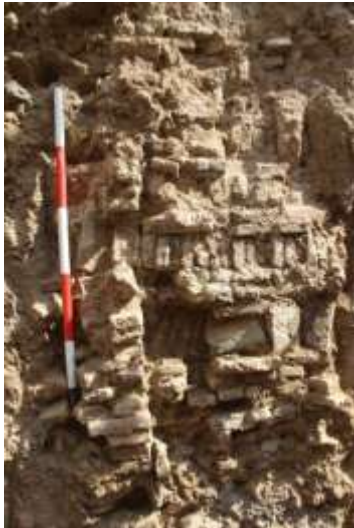
بقایای پی گذر تاریخی سرکوچه یخچال در جانب شمالی بنای حوضخانه

**الف. جانب شمالی:** مهم ترین بنا در ارتباط با حوضخانه سرکوچه یخچال، مسجد زیرزمینی این محله است که در جانب شمالی حوضخانه قرار دارد. به جز قلیلاب مستقیمی که از حوضخانه وارد مسجد می شود، بخشی از کارکرد بنای حوضخانه نیز در ارتباط با مسجد هویت می یابد. بدین ترتیب که یکی از کاربری های این حوضخانه، وضوخانه نیز بوده است. اگر احتمال وجود راه ارتباطی بین حوضخانه و مسجد زیرزمینی را نیز در نظر بگیریم، این دو بنا پیوند ساختاری و کارکردی عمیق تری با یکدیگر می یابند. در قسمت شمالی حوضخانه، گذر محله نیز قرار دارد که در حال حاضر، عرض آن در جریان مرمت، بیشتر شده است. پی دیوار شرقی این گذر در جریان آزادسازی اطراف حوضخانه در جانب شمالی کشف شد.

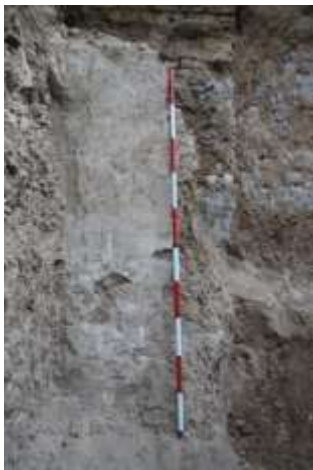
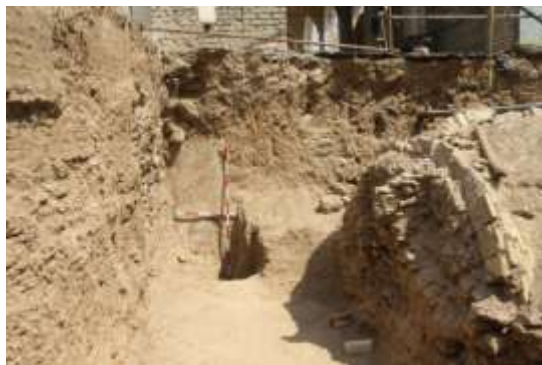
بقایای سردابه در قسمت شمال غربی در غرب حوضخانه

ب. جانب غربی: تمام بدنه غربی حوضخانه را خانه‌ای تاریخی در برمی گیرد که امروزه به خانه تاریخی لامع معروف است. بخشی از این خانه در جریان گسترش معبر محلی تخریب شده است، اما آثاری از یک دیوار شمالی جنوبی و همچنین بقایای سردابی با اندود گچ در قسمت شمال غربی حوضخانه کشف شده که احتمالاً متعلق به همین خانه تاریخی باشند. نکته مهم در اینجا دریچه‌ای است که در بدنه غربی حوضخانه وجود داشته و در دوره‌ای نامعلوم پر شده است. هیچ‌یک از کهنسالان بومی، باز بودن این دریچه را به یاد نمی‌آورند. احتمالاً این دریچه ارتباطی بین حوضخانه و بنایی در جانب غربی آن بوده است.

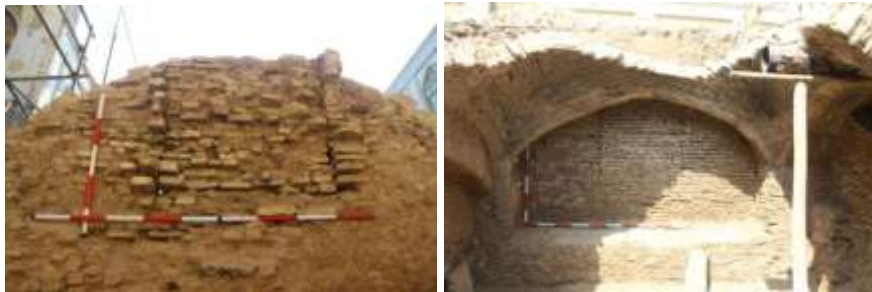
دریچه پرشده در جانب غربی حوضخانه (تصویر راست: نمای داخلی؛ تصویر چپ: نمای بیرونی)

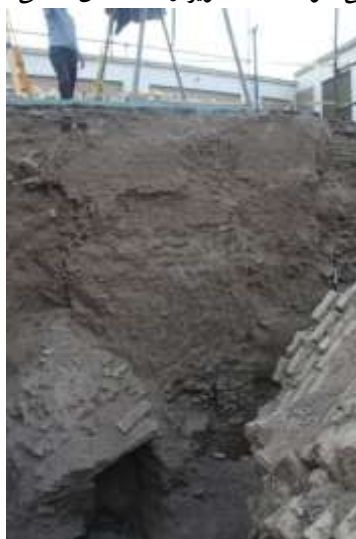
بقایای دیوار خشتی، احتمالاً متعلق به خانه تاریخی جانب غربی حوضخانه

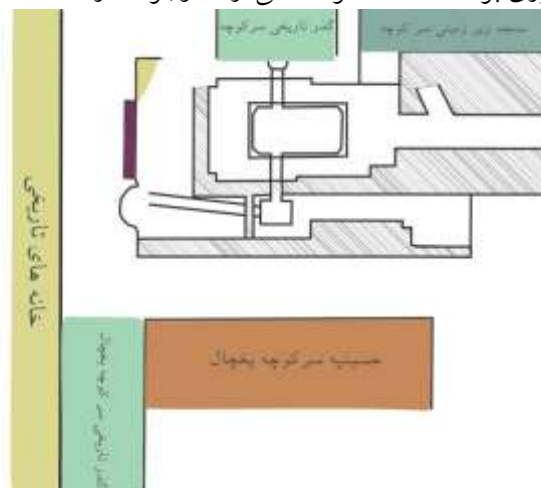
ارتباط فضایی بنای حوضخانه با بناهای اطراف

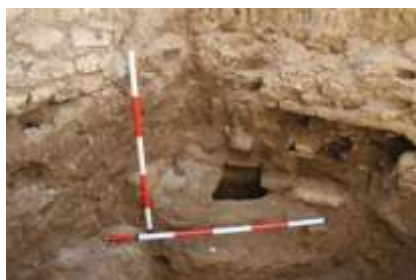
مجرای قلیلاب در گوشه جنوب شرقی ترانشه A

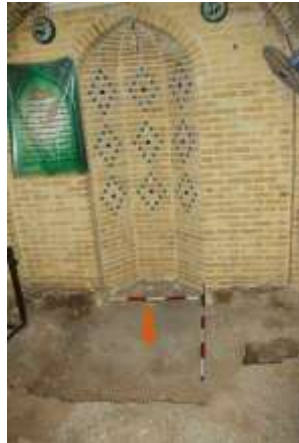
نمایی از ترانسه B زیر محراب مسجد زیرزمینی سرکوچه یخچال

با توجه به آنکه هیچ‌یک از دیگر بخش‌های بنای حوضخانه سرکوجه یخچال، قابلیت حفر ترانشه را نداشت، تیم کاوش تصمیم به حفر ترانشه‌ای در مسجد زیرزمینی جانب شمالی حوضخانه گرفت. از آنجاکه این مسجد از لحاظ فضایی، نزدیک‌ترین بنا به حوضخانه است و از لحاظ کارکردی نیز یکی از موارد استفاده از حوضخانه به‌عنوان وضوخانه بوده، می‌توان به این نتیجه رسید که این دو بنا دارای پیوند ماهوی هستند و احتمال دارد از نظر تاریخی نیز قابل مقایسه باشند.<sup>۳</sup> بدین منظور دقیقاً زیر محراب مسجد زیرزمینی، پای دیوار جنوبی و در فاصله هشت متری شرق ورودی اصلی آن، ترانشه‌ای به ابعاد ۱ در ۱/۵ متر حفر شد. این ترانشه دارای ۵ لایه عمده بود که در تمام لایه‌ها قطعات سفال و آجر به‌وفور یافت شد. لایه‌ها به‌ترتیب از بالا تا پایین عبارت‌اند از:

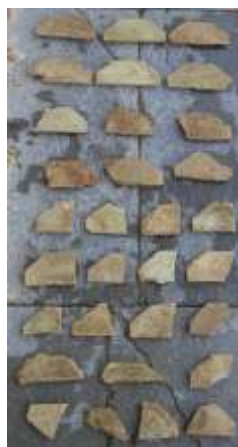
مجموعه آجرهای با فرم شش ضلعی، لایه پنجم ترانشه B

این لایه دربرگیرنده مهم‌ترین یافته‌های این ترانشه بود. مهم‌ترین و فراوان‌ترین یافته‌های این لایه و همچنین این ترانشه، انبوهی از آجرهای نازک شش‌ضلعی منتظم بود که البته فرم تعداد زیادی از آن‌ها، نیمی از یک شش‌ضلعی بود. عرض تمام این آثار، دو سانتی‌متر است که آن‌ها را بیشتر می‌توان به بیسکویت کاشی شبیه دانست. افزون بر این، آجرهای دیگری نیز به شکل مربع و مستطیل با همین ضخامت همراه با آثار مذکور بود. پشت این آجرها طوری تراشیده شده که در سطحی پشتی خود جا بگیرد. آجرهای متعدد دیگری با ابعاد تقریبی  $۱۸ \times ۹ \times ۳$  نیز از یافته‌های این ترانشه بودند. انواع آجرهای دیگر با ابعاد مختلف نیز از این لایه کشف شد. یک قطعه آجر شکسته با نقوش برجسته هندسی و یک قطعه کاشی با لعاب فیروزه‌ای، از دیگر آثار شاخص این لایه بود. اما مهم‌ترین و شاخص‌ترین یافته این ترانشه که در عمق ۲۳۰ سانتی‌متری این ترانشه کشف شد، یک قطعه کاشی زرین‌فام با نقوش گیاهی بود. به‌نظر می‌رسد این قطعه با توجه به نقش گل مرکزی آن، بخش مرکزی یک کاشی بزرگ‌تر بوده است. این نمونه زرین‌فام به نمونه‌های سده پنجم تا هشتم هجری شباهتی ندارد، بلکه بیشتر مشابه نمونه زرین‌فام‌های دوران صفوی و قاجار است.

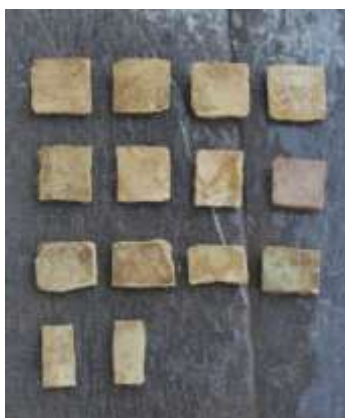
مجموعه آجرهای مربع شکل، لایه پنجم ترانشه B

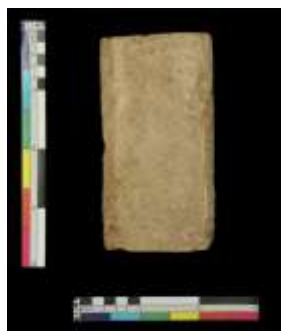
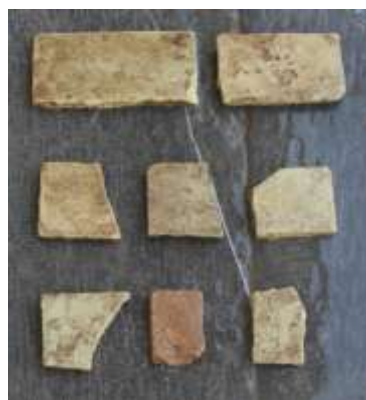
مجموعه آجرهای مستطیل شکل، لایه پنجم ترانشه B

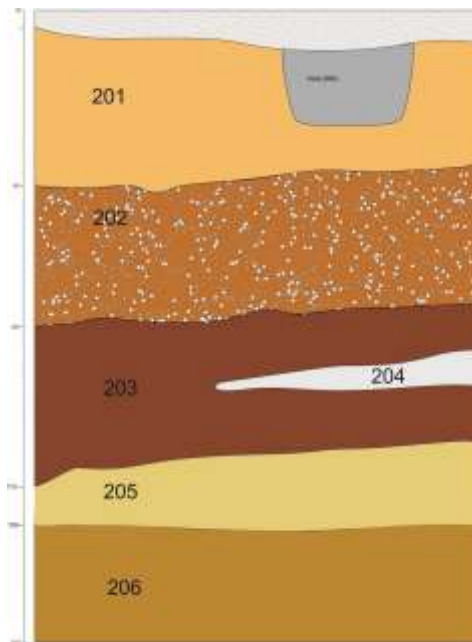
طراحی بخش غربی ترانسه B
