پژوهش‌نامه کاشان، شماره هشتم (پیاپی ۱۶)
بهار و تابستان ۱۳۹۵، ص ۱۳۲-۱۵۵

کاوش اضطراری بنای حوضخانه سرکوجه یخچال شهر آران ویدگل

چکیده:

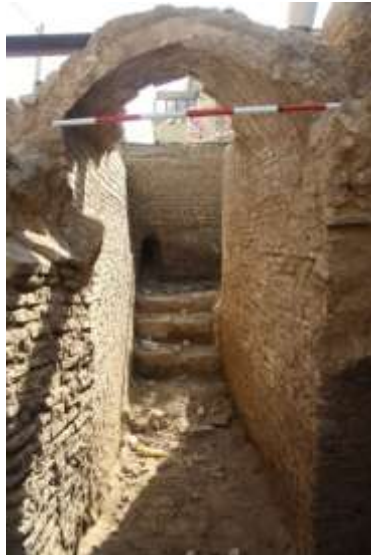
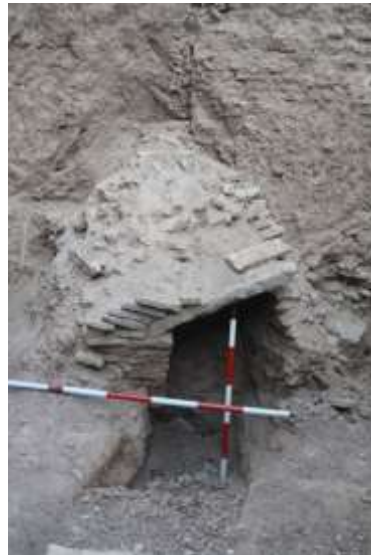
سازه روی جوی ورودی آب قنات آران دشت راهروی طاق دار و پلکان ورودی حوضخانه زنانه از نمای غربی

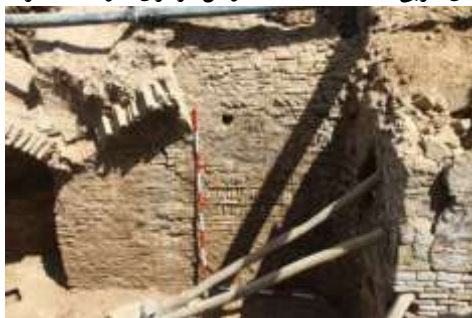
دیوار الحاقی در ورودی احتمالی از حوضخانه به مسجد زیرزمینی

در بخش شمال شرقی حوضخانه مردانه، دیواری الحاقی وجود دارد که به سمت مسجد زیرزمینی (شمال حوضخانه) است. نکته قابل توجه هم‌سطح بودن تقریبی کف حوضخانه با کف مسجد است و این احتمال وجود دارد که در دوره‌ای، حوضخانه با مسجد ارتباط مستقیم داشته است. پشت دیوار نیز آثار یک طاق شمالی جنوبی به سمت مسجد کشف شد که این گمان را قوی‌تر کرد. با توجه به اینکه هیچ‌یک از کهنسالان بومی، باز بودن این خروجی را به یاد ندارند، احتمالاً این قسمت از قدیمی‌ترین بخش‌های حوضخانه است. افزون بر این، فاصله بین دیوار الحاقی تا دیوار مسجد، پیش از پرشدگی نیم‌قرن پیش، پر شده بوده است. به این ترتیب در این بخش، ترانشه‌ای با ابعاد ۱/۶ در ۲ متر حفر شد. با وجود پیشروی تا عمق ۳/۱ متری، هیچ لایه فرهنگی و یا داده شاخص تاریخ‌گذاری در این ترانشه یافت نشد.

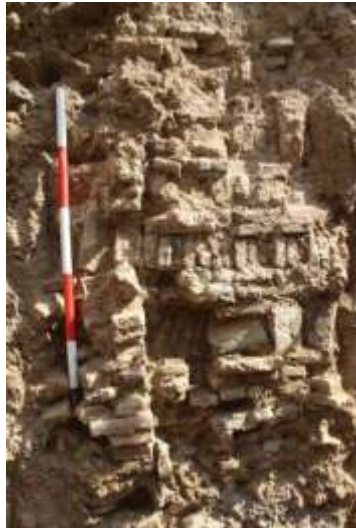
بقایای پی گذر تاریخی سرکوجه یخچال
در جانب شمالی بنای حوضخانه

الف. جانب شمالی: مهم ترین بنا در ارتباط با حوضخانه سرکوچه یخچال، مسجد زیرزمینی این محله است که در جانب شمالی حوضخانه قرار دارد. به جز قلیلاب مستقیمی که از حوضخانه وارد مسجد می شود، بخشی از کارکرد بنای حوضخانه نیز در ارتباط با مسجد هویت می یابد. بدین ترتیب که یکی از کاربری های این حوضخانه، وضوخانه نیز بوده است. اگر احتمال وجود راه ارتباطی بین حوضخانه و مسجد زیرزمینی را نیز در نظر بگیریم، این دو بنا پیوند ساختاری و کارکردی عمیق تری با یکدیگر می یابند. در قسمت شمالی حوضخانه، گذر محله نیز قرار دارد که در حال حاضر، عرض آن در جریان مرمت، بیشتر شده است. پی دیوار شرقی این گذر در جریان آزادسازی اطراف حوضخانه در جانب شمالی کشف شد.

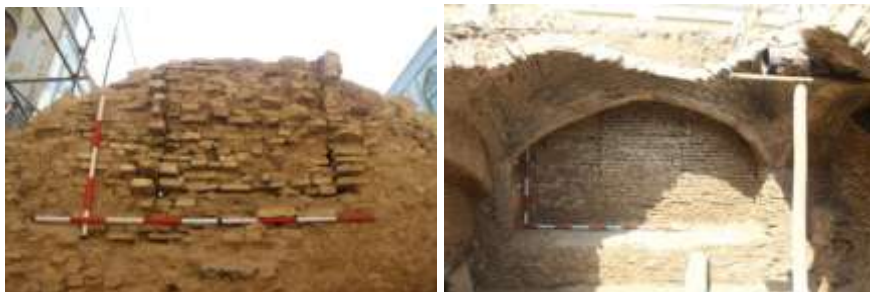
دریچه پرشده در جانب غربی حوضخانه (تصویر راست: نمای داخلی؛ تصویر چپ: نمای بیرونی)

ب. جانب غربی: تمام بدنه غربی حوضخانه را خانه‌ای تاریخی در برمی‌گیرد که امروزه به خانه تاریخی لامع معروف است. بخشی از این خانه در جریان گسترش معبر محلی تخریب شده است، اما آثاری از یک دیوار شمالی جنوبی و همچنین بقایای سردابی با اندود گچ در قسمت شمال غربی حوضخانه کشف شده که احتمالاً متعلق به همین خانه تاریخی باشند. نکته مهم در اینجا دریچه‌ای است که در بدنه غربی حوضخانه وجود داشته و در دوره‌ای نامعلوم پر شده است. هیچ‌یک از کهنسالان بومی، باز بودن این دریچه را به یاد نمی‌آورند. احتمالاً این دریچه ارتباطی بین حوضخانه و بنایی در جانب غربی آن بوده است.

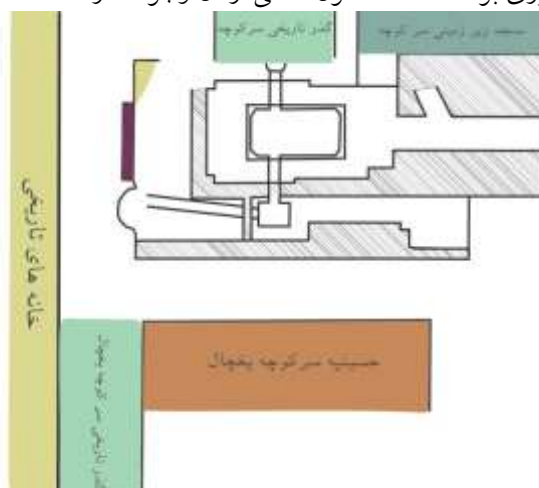
ارتباط فضایی بنای حوضخانه با بناهای اطراف

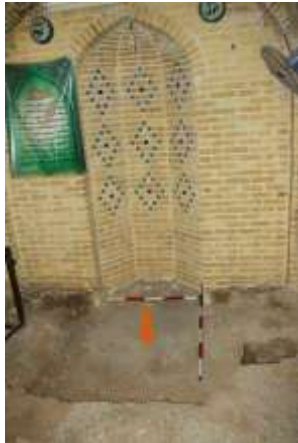
نمایی از ترانشه B زیر محراب مسجد زیرزمینی سرکوجه یخچال

با توجه به آنکه هیچ‌یک از دیگر بخش‌های بنای حوضخانه سرکوجه یخچال، قابلیت حفر ترانشه را نداشت، تیم کاوش تصمیم به حفر ترانشه‌ای در مسجد زیرزمینی جانب شمالی حوضخانه گرفت. از آنجاکه این مسجد از لحاظ فضایی، نزدیک‌ترین بنا به حوضخانه است و از لحاظ کارکردی نیز یکی از موارد استفاده از حوضخانه به‌عنوان وضوخانه بوده، می‌توان به این نتیجه رسید که این دو بنا دارای پیوند ماهوی هستند و احتمال دارد از نظر تاریخی نیز قابل مقایسه باشند.^۳ بدین منظور دقیقاً زیر محراب مسجد زیرزمینی، پای دیوار جنوبی و در فاصله هشت متری شرق ورودی اصلی آن، ترانشه‌ای به ابعاد ۱ در ۱/۵ متر حفر شد. این ترانشه دارای ۵ لایه عمده بود که در تمام لایه‌ها قطعات سفال و آجر به‌وفور یافت شد. لایه‌ها به‌ترتیب از بالا تا پایین عبارت‌اند از:

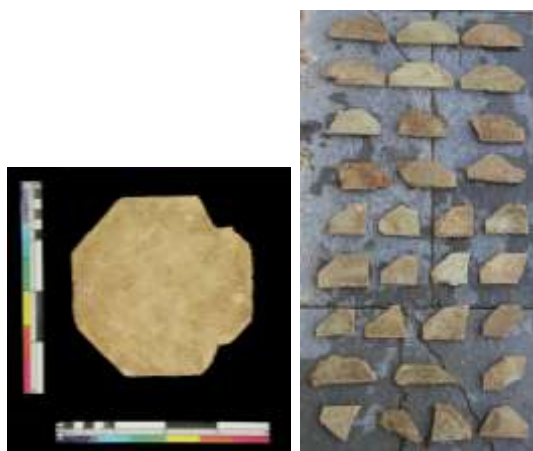
مجموعه آجرهای با فرم شش ضلعی، لایه پنجم ترانشه B

این لایه دربرگیرنده مهم‌ترین یافته‌های این ترانشه بود. مهم‌ترین و فراوان‌ترین یافته‌های این لایه و همچنین این ترانشه، انبوهی از آجرهای نازک شش‌ضلعی منتظم بود که البته فرم تعداد زیادی از آن‌ها، نیمی از یک شش‌ضلعی بود. عرض تمام این آثار، دو سانتی‌متر است که آن‌ها را بیشتر می‌توان به بیسکویت کاشی شبیه دانست. افزون بر این، آجرهای دیگری نیز به شکل مربع و مستطیل با همین ضخامت همراه با آثار مذکور بود. پشت این آجرها طوری تراشیده شده که در سطحی پشتی خود جا بگیرد. آجرهای متعدد دیگری با ابعاد تقریبی $۱۸ \times ۹ \times ۳$ نیز از یافته‌های این ترانشه بودند. انواع آجرهای دیگر با ابعاد مختلف نیز از این لایه کشف شد. یک قطعه آجر شکسته با نقوش برجسته هندسی و یک قطعه کاشی با لعاب فیروزه‌ای، از دیگر آثار شاخص این لایه بود. اما مهم‌ترین و شاخص‌ترین یافته این ترانشه که در عمق ۲۳۰ سانتی‌متری این ترانشه کشف شد، یک قطعه کاشی زرین‌فام با نقوش گیاهی بود. به‌نظر می‌رسد این قطعه با توجه به نقش گل مرکزی آن، بخش مرکزی یک کاشی بزرگ‌تر بوده است. این نمونه زرین‌فام به نمونه‌های سده پنجم تا هشتم هجری شباهتی ندارد، بلکه بیشتر مشابه نمونه زرین‌فام‌های دوران صفوی و قاجار است.

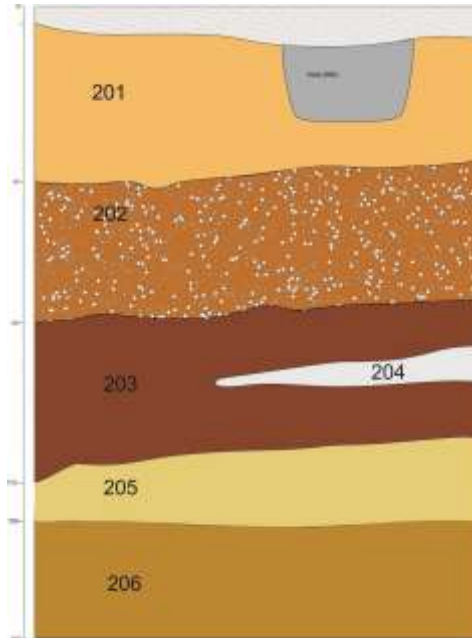
طراحی بخش غربی ترانشه B
