پژوهش‌نامه کاشان، شماره هشتم (پیاپی ۱۶)
بهار و تابستان ۱۳۹۵، ص ۱۳۲-۱۵۵

کاوش اضطراری بنای حوضخانه سرکوجه یخچال شهر آران ویدگل

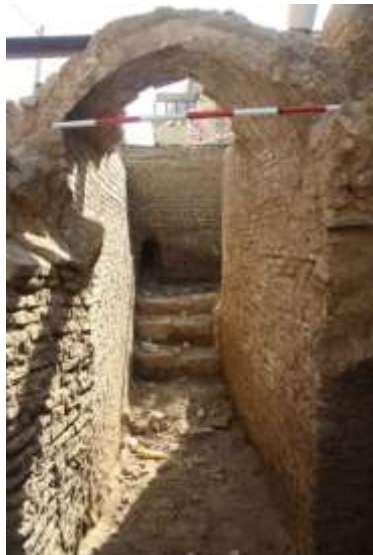
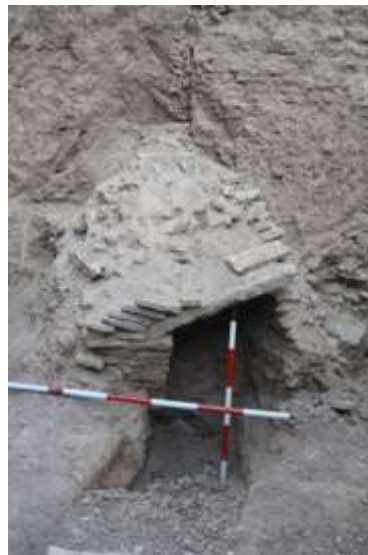
سازه روی جوی ورودی آب قنات آران دشت راهروی طاق دار و پلکان ورودی حوضخانه زنانه از نمای غربی

۲. دو ورودی حوضخانه مردانه: یکی از کوچه و دیگری از بنای شرقی حوضخانه که هر دو به واسطه راهرویی به عرض ۱/۱۰ متر و طول ۸/۵ متر، به حوضخانه منتهی می‌شوند (در بخش شرقی)؛
۳. بخش زنانه حوضخانه با یک حوض ۱/۵ در ۱/۵ متر و راهرویی مسقف به عرض ۱ متر و طول ۳ متر (در بخش جنوبی)؛
۴. ورودی آب به حوضخانه زنانه با طاق سنگی (در بدنه غربی حوضخانه زنانه)؛
۵. ورودی احتمالی به مسجد زیرزمینی (در بخش شمالی حوضخانه).

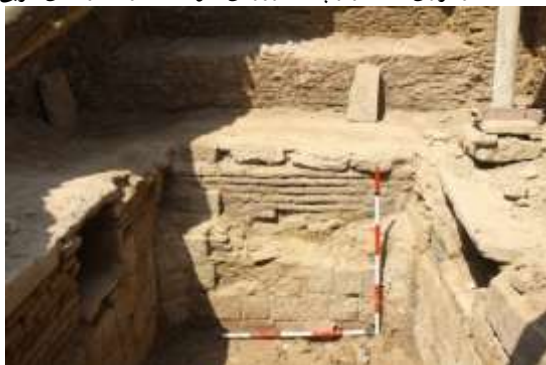
حوض مرکزی حوضخانه مردانه

۱. حوضخانه مردانه به طول $6/4$ متر و عرض $3/8$ همراه با یک حوض مرکزی؛

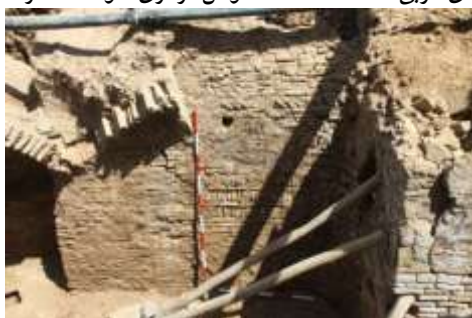
دیوار الحاقی در ورودی احتمالی از حوضخانه به مسجد زیرزمینی

در بخش شمال شرقی حوضخانه مردانه، دیواری الحاقی وجود دارد که به سمت مسجد زیرزمینی (شمال حوضخانه) است. نکته قابل توجه هم‌سطح بودن تقریبی کف حوضخانه با کف مسجد است و این احتمال وجود دارد که در دوره‌ای، حوضخانه با مسجد ارتباط مستقیم داشته است. پشت دیوار نیز آثار یک طاق شمالی جنوبی به سمت مسجد کشف شد که این گمان را قوی‌تر کرد. با توجه به اینکه هیچ‌یک از کهنسالان بومی، باز بودن این خروجی را به یاد ندارند، احتمالاً این قسمت از قدیمی‌ترین بخش‌های حوضخانه است. افزون بر این، فاصله بین دیوار الحاقی تا دیوار مسجد، پیش از پرشدگی نیم‌قرن پیش، پر شده بوده است. به این ترتیب در این بخش، ترانشه‌ای با ابعاد ۱/۶ در ۲ متر حفر شد. با وجود پیشروی تا عمق ۳/۱ متری، هیچ لایه فرهنگی و یا داده شاخص تاریخ‌گذاری در این ترانشه یافت نشد.

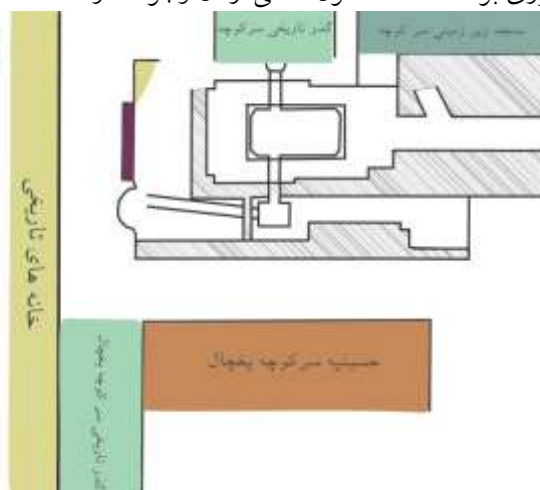
ارتباط فضایی بنای حوضخانه با بناهای اطراف

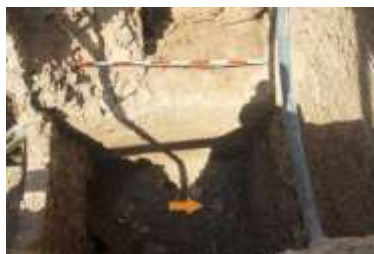
ترانشه A پس از اتمام کاوش

بخش شمالی این ترانشه، دیواره جنوبی مسجد است که مشخص نیست همزمان با دیوار الحاقی شمال شرقی حوضخانه مردانه ساخته شده یا نه. بخش شرقی این ترانشه ناکش^۲ مسجد دیوار جنوبی مسجد زیرزمینی است که کاملاً جانب شرقی را تخریب کرده و بخش جنوبی این ترانشه دیوار الحاقی شمال شرقی حوضخانه است. در عمق یک متری بقایای دیواری در جانب غربی ترانشه کشف شد که تا عمق سه متری ادامه دارد. این ترانشه تا عمق ۳/۱ متری ادامه پیدا کرد و پس از پی هر سه دیوار جنوبی و غربی و شمالی، در عمق سه متری به خاک بکر رسید. یافته‌های این ترانشه به چند قطعه آجر سالم و شکسته و چند قطعه سفال محدود بود و هیچ لایه فرهنگی و یا داده شاخص تاریخ‌گذاری نداشت. تنها در عمق ۲/۵ متری، بقایای یک مجرای آب در گوشه جنوب شرقی این ترانشه کشف شد که با پیگیری جهت آن مشخص بود که این مجرا همان قلیلاب خارج شده از حوض حوضخانه مردانه است. این ترانشه به هیچ‌یک از پرسش‌های کاوشگران پاسخ نداد. فقط کشف دیوار غربی، احتمال وجود راهرویی از حوضخانه به مسجد زیرزمینی را قوی‌تر کرد.

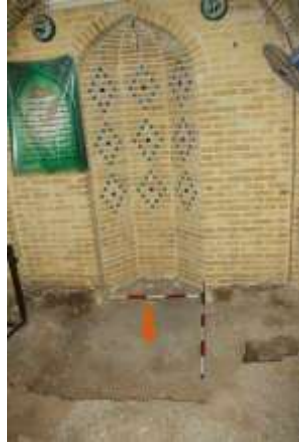
نمایی از ترانشه B زیر محراب مسجد زیرزمینی سرکوجه یخچال

با توجه به آنکه هیچ‌یک از دیگر بخش‌های بنای حوضخانه سرکوجه یخچال، قابلیت حفر ترانشه را نداشت، تیم کاوش تصمیم به حفر ترانشه‌ای در مسجد زیرزمینی جانب شمالی حوضخانه گرفت. از آنجاکه این مسجد از لحاظ فضایی، نزدیک‌ترین بنا به حوضخانه است و از لحاظ کارکردی نیز یکی از موارد استفاده از حوضخانه به‌عنوان وضوخانه بوده، می‌توان به این نتیجه رسید که این دو بنا دارای پیوند ماهوی هستند و احتمال دارد از نظر تاریخی نیز قابل مقایسه باشند.^۳ بدین منظور دقیقاً زیر محراب مسجد زیرزمینی، پای دیوار جنوبی و در فاصله هشت متری شرق ورودی اصلی آن، ترانشه‌ای به ابعاد ۱ در ۱/۵ متر حفر شد. این ترانشه دارای ۵ لایه عمده بود که در تمام لایه‌ها قطعات سفال و آجر به‌وفور یافت شد. لایه‌ها به‌ترتیب از بالا تا پایین عبارت‌اند از:

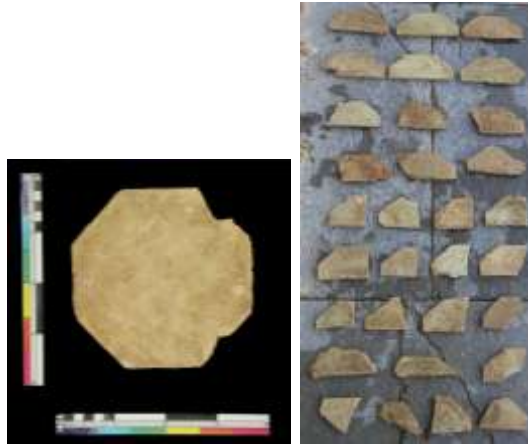
مجموعه آجرهای با فرم شش ضلعی، لایه پنجم ترانشه B

این لایه دربرگیرنده مهم‌ترین یافته‌های این ترانسه بود. مهم‌ترین و فراوان‌ترین یافته‌های این لایه و همچنین این ترانسه، انبوهی از آجرهای نازک شش‌ضلعی منتظم بود که البته فرم تعداد زیادی از آن‌ها، نیمی از یک شش‌ضلعی بود. عرض تمام این آثار، دو سانتی‌متر است که آن‌ها را بیشتر می‌توان به بیسکویت کاشی شبیه دانست. افزون بر این، آجرهای دیگری نیز به شکل مربع و مستطیل با همین ضخامت همراه با آثار مذکور بود. پشت این آجرها طوری تراشیده شده که در سطحی پشتی خود جا بگیرد. آجرهای متعدد دیگری با ابعاد تقریبی $۱۸ \times ۹ \times ۳$ نیز از یافته‌های این ترانسه بودند. انواع آجرهای دیگر با ابعاد مختلف نیز از این لایه کشف شد. یک قطعه آجر شکسته با نقوش برجسته هندسی و یک قطعه کاشی با لعاب فیروزه‌ای، از دیگر آثار شاخص این لایه بود. اما مهم‌ترین و شاخص‌ترین یافته این ترانسه که در عمق ۲۳۰ سانتی‌متری این ترانسه کشف شد، یک قطعه کاشی زرین‌فام با نقوش گیاهی بود. به‌نظر می‌رسد این قطعه با توجه به نقش گل مرکزی آن، بخش مرکزی یک کاشی بزرگ‌تر بوده است. این نمونه زرین‌فام به نمونه‌های سده پنجم تا هشتم هجری شباهتی ندارد، بلکه بیشتر مشابه نمونه زرین‌فام‌های دوران صفوی و قاجار است.

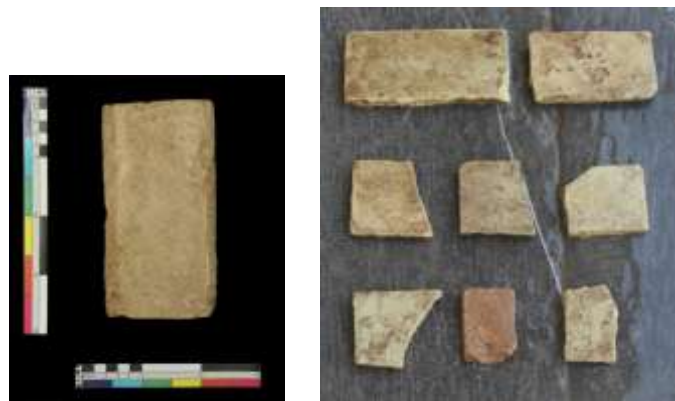
مجموعه آجرهای مستطیل شکل، لایه پنجم ترانشه B

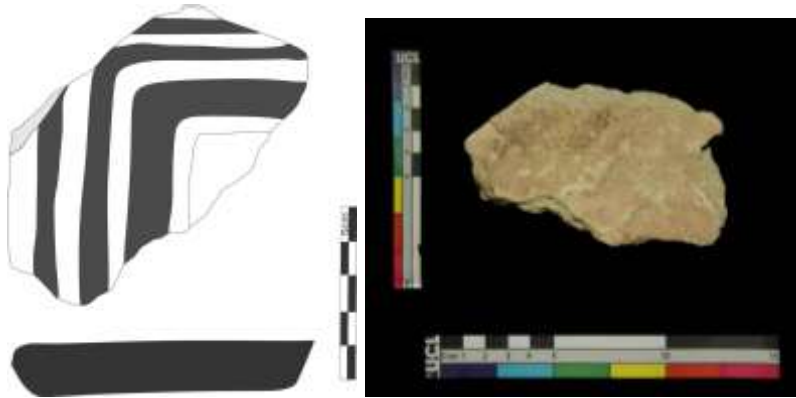
تصویر و طرح یک آجر با نقوش برجسته هندسی در لایه پنجم ترانشه B

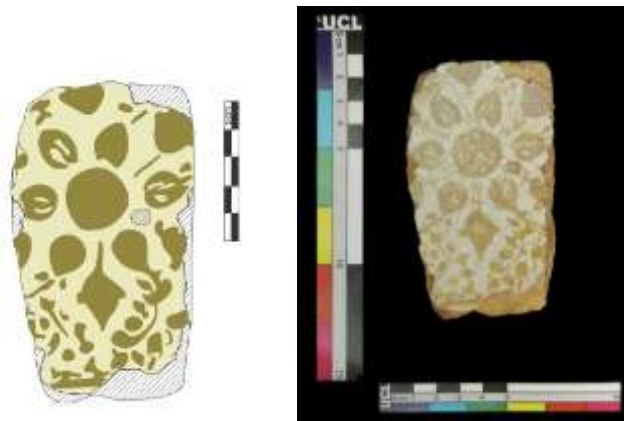
تصویر و طرح کاشی زرین‌فام، لایه پنجم ترانشه B

با این توصیفات، با وجود اهمیت بخش زیادی از داده‌ها در این ترانسه، تنها داده شاخص تاریخ‌گذاری، همان کاشی زرین‌فام است که این یافته نیز بازه زمانی طولانی مدتی را دربرمی‌گیرد.

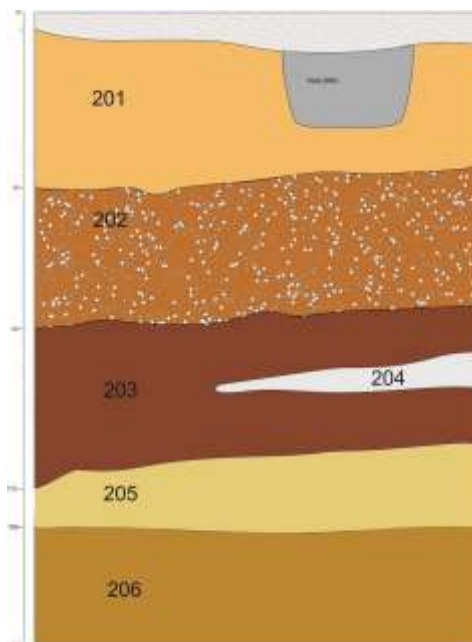
طراحی بخش غربی ترانشه B
