پژوهش‌نامه کاشان، شماره هشتم (پیاپی ۱۶)
بهار و تابستان ۱۳۹۵، ص ۱۳۲-۱۵۵

کاوش اضطراری بنای حوضخانه سرکوجه یخچال شهر آران ویدگل

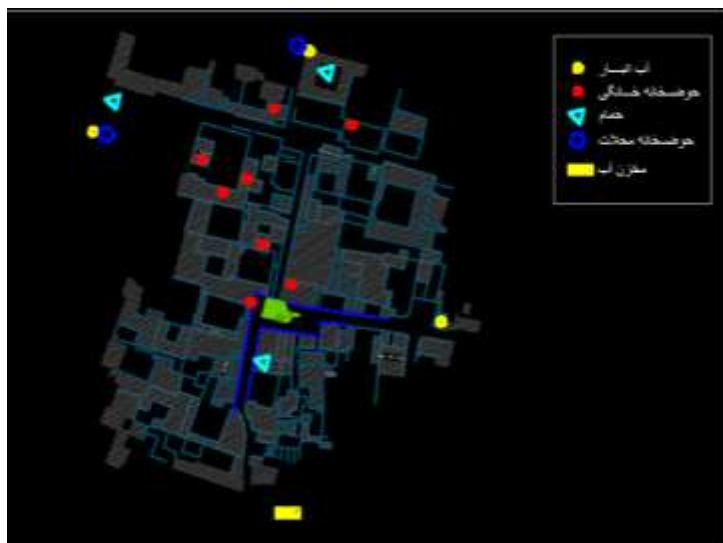
حوضخانه سرکوچه یخچال به نسبت بناهای مرتبط با آب اطراف آن

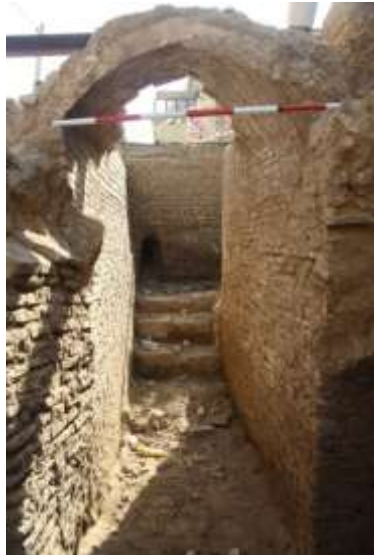
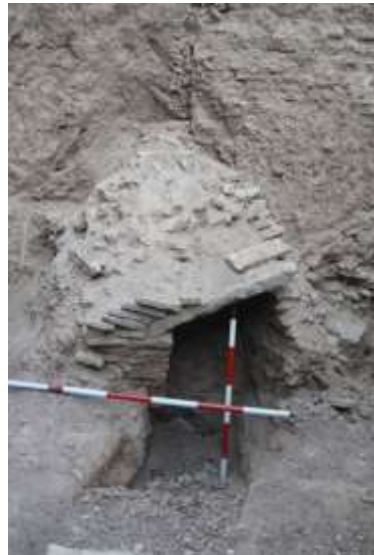
سازه روی جوی ورودی آب قنات آران دشت راهروی طاق دار و پلکان ورودی حوضخانه زنانه از نمای غربی

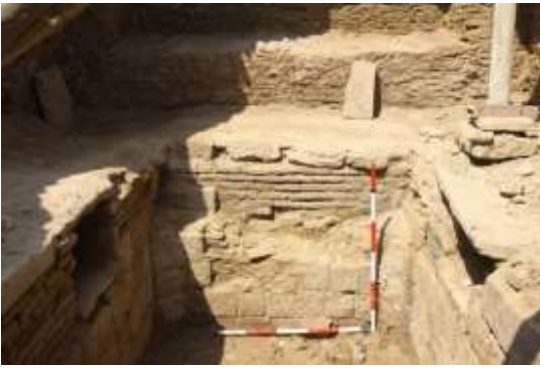
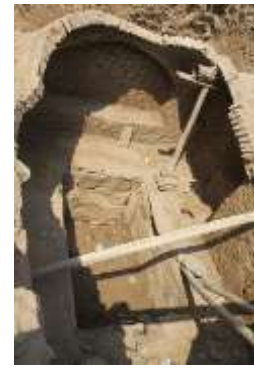
حوض مرکزی حوضخانه مردانه حوضخانه مردانه از نمای غربی

۱. حوضخانه مردانه به طول $6/4$ متر و عرض $3/8$ همراه با یک حوض مرکزی؛

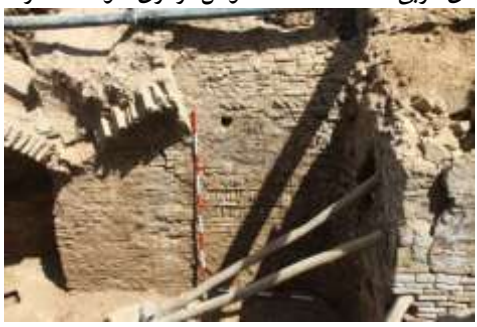
دیوار الحاقی در ورودی احتمالی از حوضخانه به مسجد زیرزمینی

در بخش شمال شرقی حوضخانه مردانه، دیواری الحاقی وجود دارد که به سمت مسجد زیرزمینی (شمال حوضخانه) است. نکته قابل توجه هم‌سطح بودن تقریبی کف حوضخانه با کف مسجد است و این احتمال وجود دارد که در دوره‌ای، حوضخانه با مسجد ارتباط مستقیم داشته است. پشت دیوار نیز آثار یک طاق شمالی جنوبی به سمت مسجد کشف شد که این گمان را قوی‌تر کرد. با توجه به اینکه هیچ‌یک از کهنسالان بومی، باز بودن این خروجی را به یاد ندارند، احتمالاً این قسمت از قدیمی‌ترین بخش‌های حوضخانه است. افزون بر این، فاصله بین دیوار الحاقی تا دیوار مسجد، پیش از پرشدگی نیم‌قرن پیش، پر شده بوده است. به این ترتیب در این بخش، ترانشه‌ای با ابعاد ۱/۶ در ۲ متر حفر شد. با وجود پیشروی تا عمق ۳/۱ متری، هیچ لایه فرهنگی و یا داده شاخص تاریخ‌گذاری در این ترانشه یافت نشد.

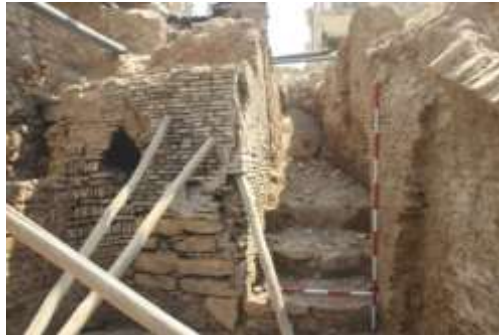
بدنه شرقی حوضخانه مردانه با پای سنگی دیوار

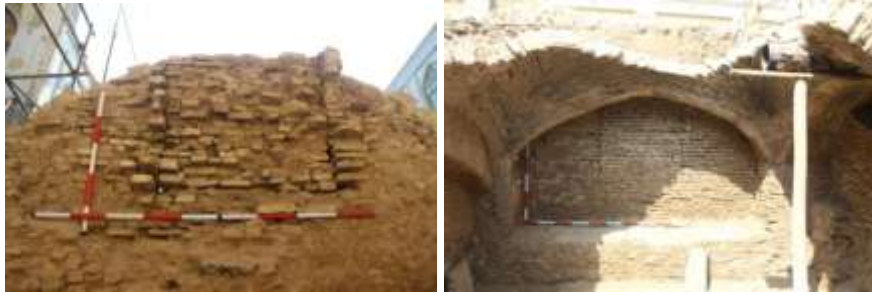
دریچه پرشده در جانب غربی حوضخانه (تصویر راست: نمای داخلی؛ تصویر چپ: نمای بیرونی)

ب. جانب غربی: تمام بدنه غربی حوضخانه را خانه‌ای تاریخی دربرمی‌گیرد که امروزه به خانه تاریخی لامع معروف است. بخشی از این خانه در جریان گسترش معبر محلی تخریب شده است، اما آثاری از یک دیوار شمالی جنوبی و همچنین بقایای سردابی با اندود گچ در قسمت شمال غربی حوضخانه کشف شده که احتمالاً متعلق به همین خانه تاریخی باشند. نکته مهم در اینجا دریچه‌ای است که در بدنه غربی حوضخانه وجود داشته و در دوره‌ای نامعلوم پر شده است. هیچ‌یک از کهنسالان بومی، باز بودن این دریچه را به یاد نمی‌آورند. احتمالاً این دریچه ارتباطی بین حوضخانه و بنایی در جانب غربی آن بوده است.

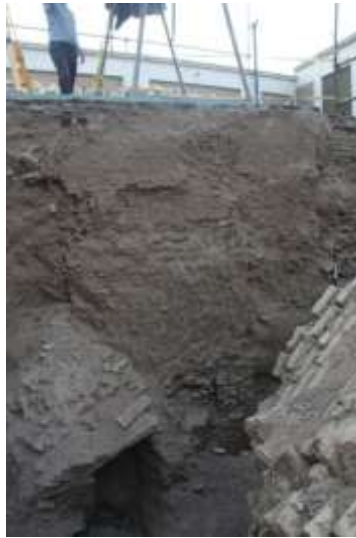
بقایای دیوار خشتی، احتمالاً متعلق به خانه تاریخی جانب غربی حوضخانه

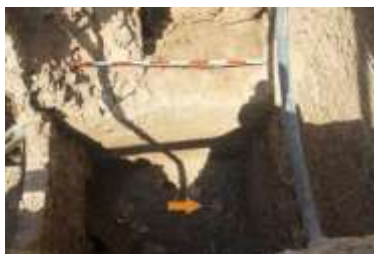
ترانشه A پس از اتمام کاوش

بخش شمالی این ترانشه، دیواره جنوبی مسجد است که مشخص نیست همزمان با دیوار الحاقی شمال شرقی حوضخانه مردانه ساخته شده یا نه. بخش شرقی این ترانشه ناکش^۲ مسجد دیوار جنوبی مسجد زیرزمینی است که کاملاً جانب شرقی را تخریب کرده و بخش جنوبی این ترانشه دیوار الحاقی شمال شرقی حوضخانه است. در عمق یک متری بقایای دیواری در جانب غربی ترانشه کشف شد که تا عمق سه متری ادامه دارد. این ترانشه تا عمق ۳/۱ متری ادامه پیدا کرد و پس از پی هر سه دیوار جنوبی و غربی و شمالی، در عمق سه متری به خاک بکر رسید. یافته‌های این ترانشه به چند قطعه آجر سالم و شکسته و چند قطعه سفال محدود بود و هیچ لایه فرهنگی و یا داده شاخص تاریخ‌گذاری نداشت. تنها در عمق ۲/۵ متری، بقایای یک مجرای آب در گوشه جنوب شرقی این ترانشه کشف شد که با پیگیری جهت آن مشخص بود که این مجرا همان قلیلاب خارج شده از حوض حوضخانه مردانه است. این ترانشه به هیچ‌یک از پرسش‌های کاوشگران پاسخ نداد. فقط کشف دیوار غربی، احتمال وجود راهرویی از حوضخانه به مسجد زیرزمینی را قوی‌تر کرد.

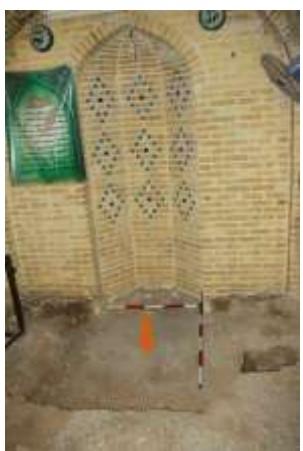
نمایی از تراشۀ B زیر محراب مسجد زیرزمینی سرکوچه یخچال

با توجه به آنکه هیچ‌یک از دیگر بخش‌های بنای حوضخانه سرکوجه یخچال، قابلیت حفر ترانشه را نداشت، تیم کاوش تصمیم به حفر ترانشه‌ای در مسجد زیرزمینی جانب شمالی حوضخانه گرفت. از آنجاکه این مسجد از لحاظ فضایی، نزدیک‌ترین بنا به حوضخانه است و از لحاظ کارکردی نیز یکی از موارد استفاده از حوضخانه به‌عنوان وضوخانه بوده، می‌توان به این نتیجه رسید که این دو بنا دارای پیوند ماهوی هستند و احتمال دارد از نظر تاریخی نیز قابل مقایسه باشند.^۳ بدین منظور دقیقاً زیر محراب مسجد زیرزمینی، پای دیوار جنوبی و در فاصله هشت متری شرق ورودی اصلی آن، ترانشه‌ای به ابعاد ۱ در ۱/۵ متر حفر شد. این ترانشه دارای ۵ لایه عمده بود که در تمام لایه‌ها قطعات سفال و آجر به‌وفور یافت شد. لایه‌ها به‌ترتیب از بالا تا پایین عبارت‌اند از:

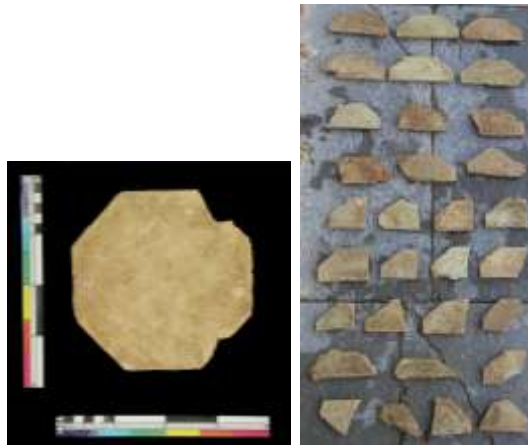
مجموعه آجرهای با فرم شش ضلعی، لایه پنجم ترانشه B

این لایه دربرگیرنده مهم‌ترین یافته‌های این ترانشه بود. مهم‌ترین و فراوان‌ترین یافته‌های این لایه و همچنین این ترانشه، انبوهی از آجرهای نازک شش‌ضلعی منتظم بود که البته فرم تعداد زیادی از آن‌ها، نیمی از یک شش‌ضلعی بود. عرض تمام این آثار، دو سانتی‌متر است که آن‌ها را بیشتر می‌توان به بیسکویت کاشی شبیه دانست. افزون بر این، آجرهای دیگری نیز به شکل مربع و مستطیل با همین ضخامت همراه با آثار مذکور بود. پشت این آجرها طوری تراشیده شده که در سطحی پشتی خود جا بگیرد. آجرهای متعدد دیگری با ابعاد تقریبی $۱۸ \times ۹ \times ۳$ نیز از یافته‌های این ترانشه بودند. انواع آجرهای دیگر با ابعاد مختلف نیز از این لایه کشف شد. یک قطعه آجر شکسته با نقوش برجسته هندسی و یک قطعه کاشی با لعاب فیروزه‌ای، از دیگر آثار شاخص این لایه بود. اما مهم‌ترین و شاخص‌ترین یافته این ترانشه که در عمق ۲۳۰ سانتی‌متری این ترانشه کشف شد، یک قطعه کاشی زرین‌فام با نقوش گیاهی بود. به‌نظر می‌رسد این قطعه با توجه به نقش گل مرکزی آن، بخش مرکزی یک کاشی بزرگ‌تر بوده است. این نمونه زرین‌فام به نمونه‌های سده پنجم تا هشتم هجری شباهتی ندارد، بلکه بیشتر مشابه نمونه زرین‌فام‌های دوران صفوی و قاجار است.

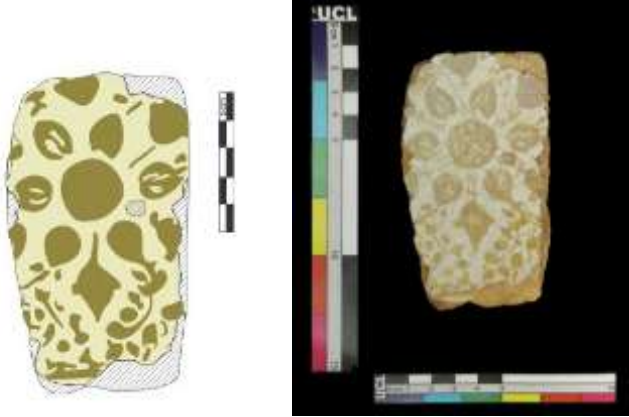
تصویر و طرح کاشی زرین فام، لایه پنجم ترانشه B

با این توصیفات، با وجود اهمیت بخش زیادی از داده‌ها در این ترانشه، تنها داده شاخص تاریخ‌گذاری، همان کاشی زرین‌فام است که این یافته نیز بازه زمانی طولانی مدتی را دربرمی‌گیرد.

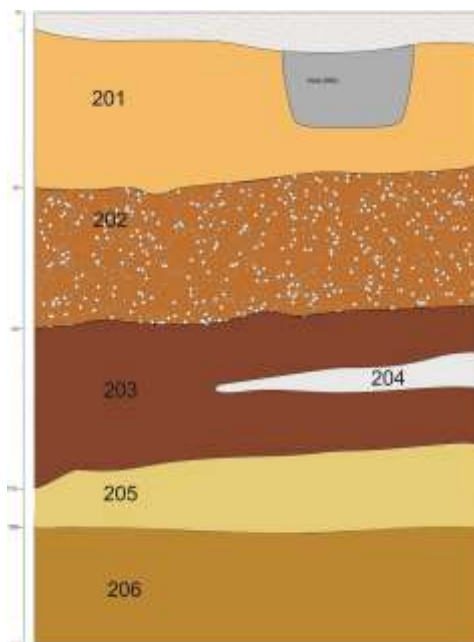
طراحی بخش غربی ترانشه B
