پژوهش‌نامه کاشان، شماره هشتم (پیاپی ۱۶)
بهار و تابستان ۱۳۹۵، ص ۱۳۲-۱۵۵

کاوش اضطراری بنای حوضخانه سرکوجه یخچال شهر آران ویدگل

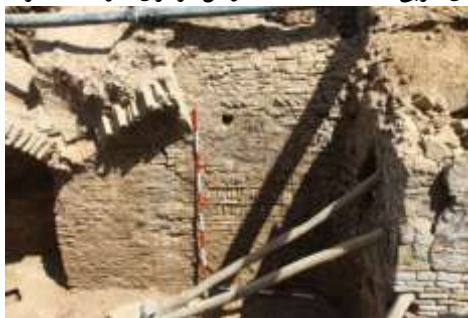
دیوار الحاقی در ورودی احتمالی از حوضخانه به مسجد زیرزمینی

در بخش شمال شرقی حوضخانه مردانه، دیواری الحاقی وجود دارد که به سمت مسجد زیرزمینی (شمال حوضخانه) است. نکته قابل توجه هم‌سطح بودن تقریبی کف حوضخانه با کف مسجد است و این احتمال وجود دارد که در دوره‌ای، حوضخانه با مسجد ارتباط مستقیم داشته است. پشت دیوار نیز آثار یک طاق شمالی جنوبی به سمت مسجد کشف شد که این گمان را قوی‌تر کرد. با توجه به اینکه هیچ‌یک از کهنسالان بومی، باز بودن این خروجی را به یاد ندارند، احتمالاً این قسمت از قدیمی‌ترین بخش‌های حوضخانه است. افزون بر این، فاصله بین دیوار الحاقی تا دیوار مسجد، پیش از پرشدگی نیم‌قرن پیش، پر شده بوده است. به این ترتیب در این بخش، ترانشه‌ای با ابعاد ۱/۶ در ۲ متر حفر شد. با وجود پیشروی تا عمق ۳/۱ متری، هیچ لایه فرهنگی و یا داده شاخص تاریخ‌گذاری در این ترانشه یافت نشد.

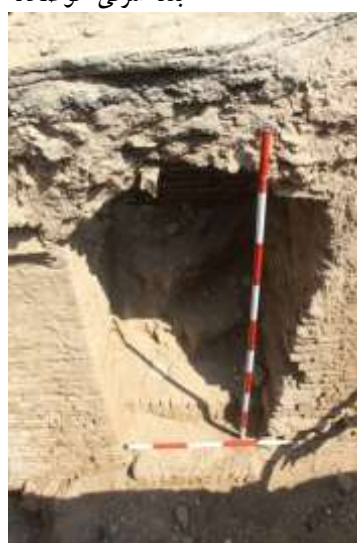
ورودی دوم حوضخانه

۲. دو ورودی حوضخانه مردانه: یکی از کوچه و دیگری از بنای شرقی حوضخانه که هر دو به واسطه راهرویی به عرض ۱/۱۰ متر و طول ۸/۵ متر، به حوضخانه منتهی می‌شوند (در بخش شرقی)؛
۳. بخش زنانه حوضخانه با یک حوض ۱/۵ در ۱/۵ متر و راهرویی مسقف به عرض ۱ متر و طول ۳ متر (در بخش جنوبی)؛
۴. ورودی آب به حوضخانه زنانه با طاق سنگی (در بدنه غربی حوضخانه زنانه)؛
۵. ورودی احتمالی به مسجد زیرزمینی (در بخش شمالی حوضخانه).

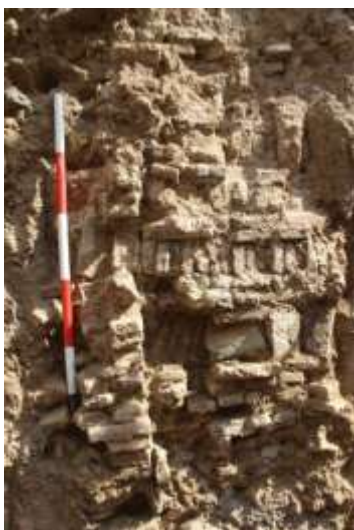
بقایای پی گذر تاریخی سرکوجه یخچال در جانب شمالی بنای حوضخانه

الف. جانب شمالی: مهم ترین بنا در ارتباط با حوضخانه سرکوچه یخچال، مسجد زیرزمینی این محله است که در جانب شمالی حوضخانه قرار دارد. به جز قلیلاب مستقیمی که از حوضخانه وارد مسجد می شود، بخشی از کارکرد بنای حوضخانه نیز در ارتباط با مسجد هویت می یابد. بدین ترتیب که یکی از کاربری های این حوضخانه، وضوخانه نیز بوده است. اگر احتمال وجود راه ارتباطی بین حوضخانه و مسجد زیرزمینی را نیز در نظر بگیریم، این دو بنا پیوند ساختاری و کارکردی عمیق تری با یکدیگر می یابند. در قسمت شمالی حوضخانه، گذر محله نیز قرار دارد که در حال حاضر، عرض آن در جریان مرمت، بیشتر شده است. پی دیوار شرقی این گذر در جریان آزادسازی اطراف حوضخانه در جانب شمالی کشف شد.

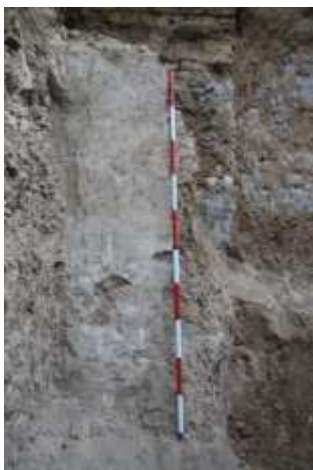
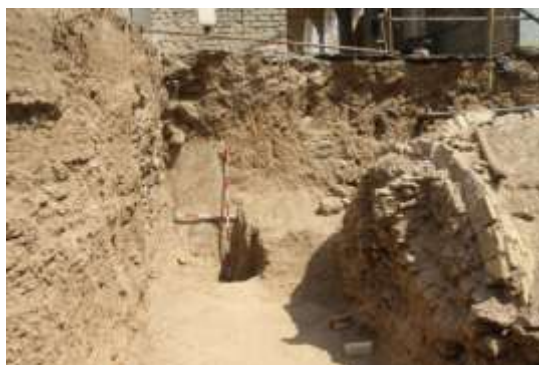
بقایای سردابه در قسمت شمال غربی در غرب حوضخانه

ب. جانب غربی: تمام بدنه غربی حوضخانه را خانه‌ای تاریخی دربرمی‌گیرد که امروزه به خانه تاریخی لامع معروف است. بخشی از این خانه در جریان گسترش معبر محلی تخریب شده است، اما آثاری از یک دیوار شمالی جنوبی و همچنین بقایای سردابی با اندود گچ در قسمت شمال غربی حوضخانه کشف شده که احتمالاً متعلق به همین خانه تاریخی باشند. نکته مهم در اینجا دریچه‌ای است که در بدنه غربی حوضخانه وجود داشته و در دوره‌ای نامعلوم پر شده است. هیچ‌یک از کهنسالان بومی، باز بودن این دریچه را به یاد نمی‌آورند. احتمالاً این دریچه ارتباطی بین حوضخانه و بنایی در جانب غربی آن بوده است.

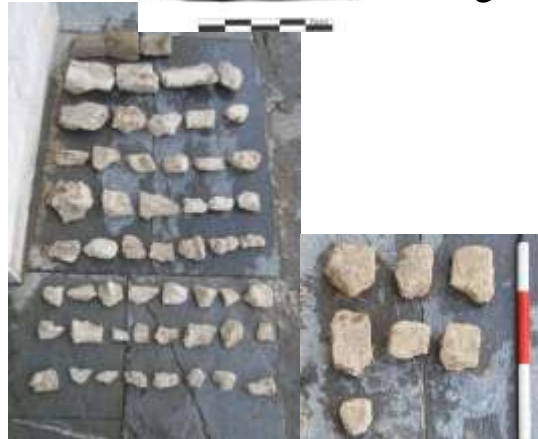
قطعات مختلف از تزیینات گچبری و خشت کشف شده در لایه سوم

در این لایه، با انباشتی متراکم اما نامنظم و آواری از خشت‌ها و قطعات گچ روبه‌رو بودیم. خشت‌ها تقریباً همه هم‌اندازه بودند و ابعاد آن‌ها حدوداً $۲۰ \times ۱۰ \times ۵$ سانتی‌متر بود. همچنین در بعضی از قطعات گچی، آثار کارشدگی و تزیینات بسیار ساده خطی وجود داشت. این قطعات با توجه به تزیینات و تراش‌هایشان، احتمالاً به‌عنوان تزیینات ساده گچبری روی دیواری از یک بنا به‌کار می‌رفتند. مهم‌ترین یافته‌های این لایه عبارت بودند از: قطعات سفال و آجر، ۵۵ قطعه گچ و ۷ قطعه خشت (البته به دلیل رطوبت خاک، بخش زیادی از خشت‌ها به‌صورت توده‌ای بودند که امکان تفکیک آن‌ها وجود نداشت).
