پژوهش‌نامه کاشان، شماره هشتم (پیاپی ۱۶)
بهار و تابستان ۱۳۹۵، ص ۱۳۲-۱۵۵

کاوش اضطراری بنای حوضخانه سرکوجه یخچال شهر آران ویدگل

رضا نوری شادمهانی*

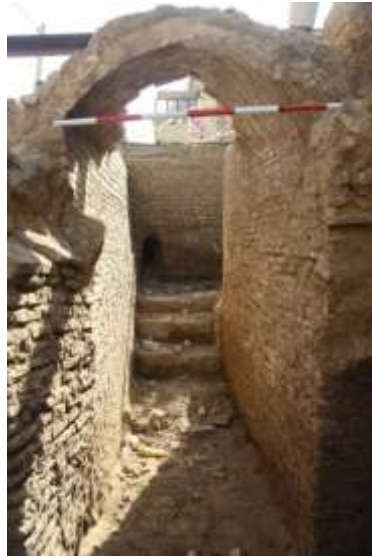
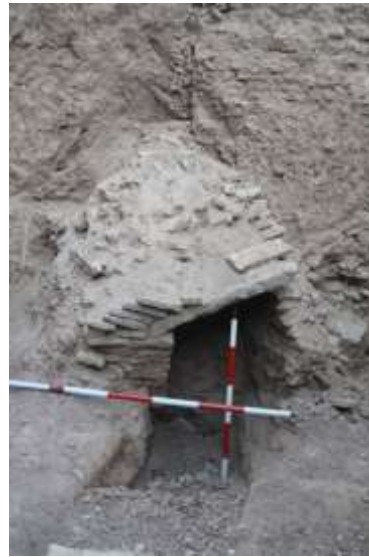
سازه روی جوی ورودی آب قنات آران دشت راهروی طاق دار و پلکان ورودی حوضخانه زنانه از نمای غربی

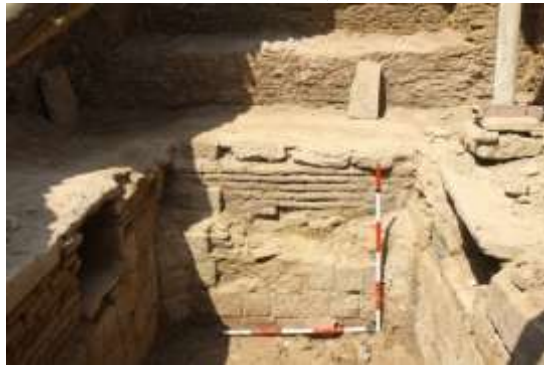
حوض مرکزی حوضخانه مردانه

۱. حوضخانه مردانه به طول $6/4$ متر و عرض $3/8$ همراه با یک حوض مرکزی؛

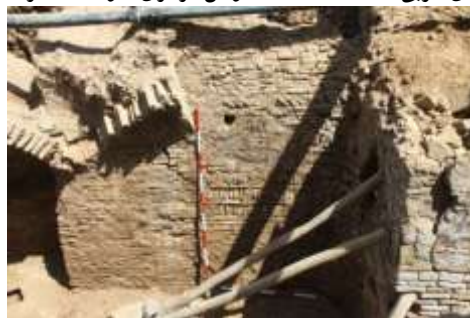
دیوار الحاقی در ورودی احتمالی از حوضخانه به مسجد زیرزمینی

در بخش شمال شرقی حوضخانه مردانه، دیواری الحاقی وجود دارد که به سمت مسجد زیرزمینی (شمال حوضخانه) است. نکته قابل توجه هم سطح بودن تقریبی کف حوضخانه با کف مسجد است و این احتمال وجود دارد که در دوره‌ای، حوضخانه با مسجد ارتباط مستقیم داشته است. پشت دیوار نیز آثار یک طاق شمالی جنوبی به سمت مسجد کشف شد که این گمان را قوی‌تر کرد. با توجه به اینکه هیچ‌یک از کهنسالان بومی، باز بودن این خروجی را به یاد ندارند، احتمالاً این قسمت از قدیمی‌ترین بخش‌های حوضخانه است. افزون بر این، فاصله بین دیوار الحاقی تا دیوار مسجد، پیش از پرشدگی نیم‌قرن پیش، پر شده بوده است. به این ترتیب در این بخش، ترانشه‌ای با ابعاد ۱/۶ در ۲ متر حفر شد. با وجود پیشروی تا عمق ۳/۱ متری، هیچ لایه فرهنگی و یا داده شاخص تاریخ‌گذاری در این ترانشه یافت نشد.

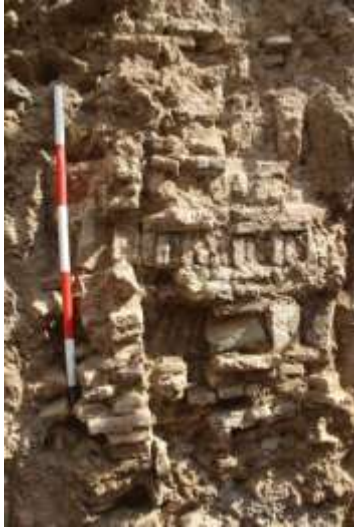
بقایای پی گذر تاریخی سرکوچه یخچال
در جانب شمالی بنای حوضخانه

الف. جانب شمالی: مهم ترین بنا در ارتباط با حوضخانه سرکوچه یخچال، مسجد زیرزمینی این محله است که در جانب شمالی حوضخانه قرار دارد. به جز قلیلاب مستقیمی که از حوضخانه وارد مسجد می شود، بخشی از کارکرد بنای حوضخانه نیز در ارتباط با مسجد هویت می یابد. بدین ترتیب که یکی از کاربری های این حوضخانه، وضوخانه نیز بوده است. اگر احتمال وجود راه ارتباطی بین حوضخانه و مسجد زیرزمینی را نیز در نظر بگیریم، این دو بنا پیوند ساختاری و کارکردی عمیق تری با یکدیگر می یابند. در قسمت شمالی حوضخانه، گذر محله نیز قرار دارد که در حال حاضر، عرض آن در جریان مرمت، بیشتر شده است. پی دیوار شرقی این گذر در جریان آزادسازی اطراف حوضخانه در جانب شمالی کشف شد.

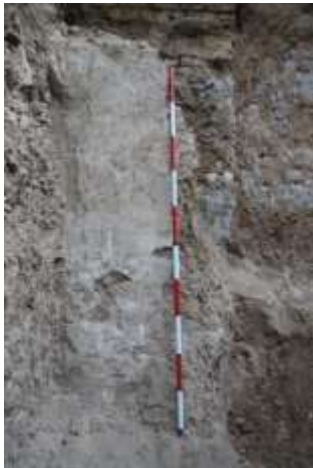
بقایای سردابه در قسمت شمال غربی در غرب حوضخانه

ب. جانب غربی: تمام بدنه غربی حوضخانه را خانه‌ای تاریخی در برمی‌گیرد که امروزه به خانه تاریخی لامع معروف است. بخشی از این خانه در جریان گسترش معبر محلی تخریب شده است، اما آثاری از یک دیوار شمالی جنوبی و همچنین بقایای سردابی با اندود گچ در قسمت شمال غربی حوضخانه کشف شده که احتمالاً متعلق به همین خانه تاریخی باشند. نکته مهم در اینجا دریچه‌ای است که در بدنه غربی حوضخانه وجود داشته و در دوره‌ای نامعلوم پر شده است. هیچ‌یک از کهنسالان بومی، باز بودن این دریچه را به یاد نمی‌آورند. احتمالاً این دریچه ارتباطی بین حوضخانه و بنایی در جانب غربی آن بوده است.

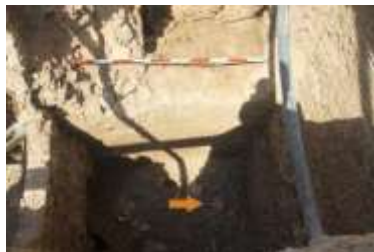
ترانشه A پس از اتمام کاوش

بخش شمالی این ترانشه، دیواره جنوبی مسجد است که مشخص نیست همزمان با دیوار الحاقی شمال شرقی حوضخانه مردانه ساخته شده یا نه. بخش شرقی این ترانشه ناکش^۲ مسجد دیوار جنوبی مسجد زیرزمینی است که کاملاً جانب شرقی را تخریب کرده و بخش جنوبی این ترانشه دیوار الحاقی شمال شرقی حوضخانه است. در عمق یک متری بقایای دیواری در جانب غربی ترانشه کشف شد که تا عمق سه متری ادامه دارد. این ترانشه تا عمق ۳/۱ متری ادامه پیدا کرد و پس از پی هر سه دیوار جنوبی و غربی و شمالی، در عمق سه متری به خاک بکر رسید. یافته‌های این ترانشه به چند قطعه آجر سالم و شکسته و چند قطعه سفال محدود بود و هیچ لایه فرهنگی و یا داده شاخص تاریخ‌گذاری نداشت. تنها در عمق ۲/۵ متری، بقایای یک مجرای آب در گوشه جنوب شرقی این ترانشه کشف شد که با پیگیری جهت آن مشخص بود که این مجرا همان قلیلاب خارج شده از حوض حوضخانه مردانه است. این ترانشه به هیچ‌یک از پرسش‌های کاوشگران پاسخ نداد. فقط کشف دیوار غربی، احتمال وجود راهرویی از حوضخانه به مسجد زیرزمینی را قوی‌تر کرد.

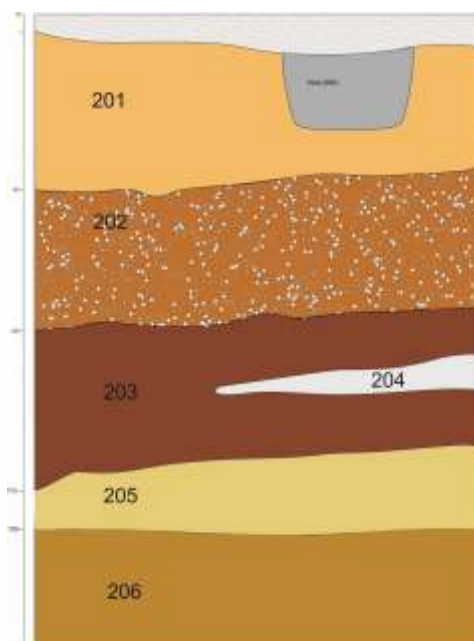
طراحی بخش غربی ترانسه B
