پژوهش‌نامه کاشان، شماره هشتم (پیاپی ۱۶)
بهار و تابستان ۱۳۹۵، ص ۱۳۲-۱۵۵

کاوش اضطراری بنای حوضخانه سرکوجه یخچال شهر آران ویدگل

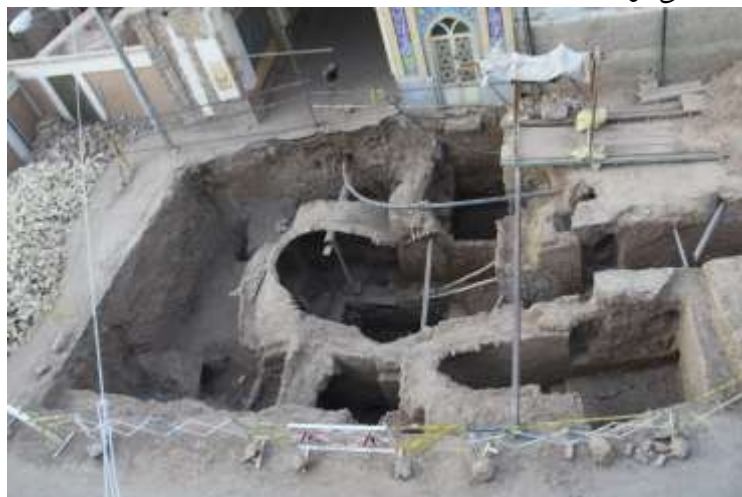
کل بنای حوضخانه سرکوچه یخچال از نمای جنوبی

۲. دو ورودی حوضخانه مردانه: یکی از کوچه و دیگری از بنای شرقی حوضخانه که هر دو به واسطه راهرویی به عرض ۱/۱۰ متر و طول ۸/۵ متر، به حوضخانه منتهی می‌شوند (در بخش شرقی)؛
۳. بخش زنانه حوضخانه با یک حوض ۱/۵ در ۱/۵ متر و راهرویی مسقف به عرض ۱ متر و طول ۳ متر (در بخش جنوبی)؛
۴. ورودی آب به حوضخانه زنانه با طاق سنگی (در بدنه غربی حوضخانه زنانه)؛
۵. ورودی احتمالی به مسجد زیرزمینی (در بخش شمالی حوضخانه).

- بدین ترتیب براساس فضاهای یافت‌شده، آب قنات آران‌دشت از ورودی جنوب غربی وارد می‌شود و پس از مشروب کردن دو حوض زنانه و مردانه، از جانب شمالی آن خارج می‌شود. البته مجرای کوچکی (قلیلاب) از حوضخانه مردانه منشعب می‌شود که به سمت مسجد زیرزمینی این محله روانه می‌شود.

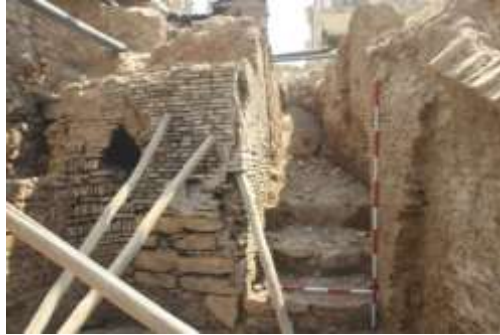
بدنه شرقی حوضخانه مردانه با پای سنگی دیوار

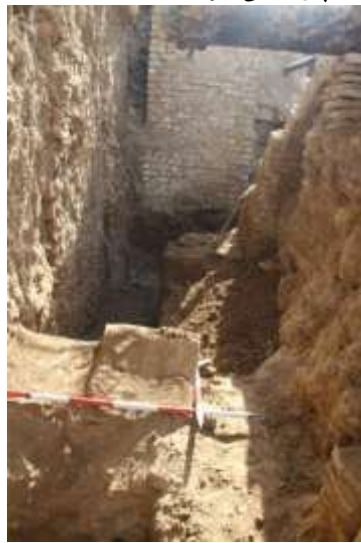
خروجی آب قنات آران دشت از حوضخانه

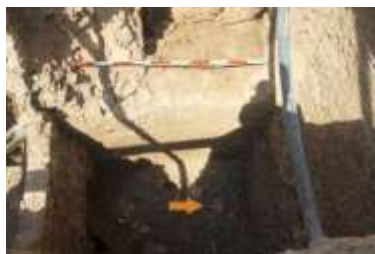
ترانشه A پس از اتمام کاوش

بخش شمالی این ترانشه، دیواره جنوبی مسجد است که مشخص نیست همزمان با دیوار الحاقی شمال شرقی حوضخانه مردانه ساخته شده یا نه. بخش شرقی این ترانشه ناکش^۲ مسجد دیوار جنوبی مسجد زیرزمینی است که کاملاً جانب شرقی را تخریب کرده و بخش جنوبی این ترانشه دیوار الحاقی شمال شرقی حوضخانه است. در عمق یک متری بقایای دیواری در جانب غربی ترانشه کشف شد که تا عمق سه متری ادامه دارد. این ترانشه تا عمق ۳/۱ متری ادامه پیدا کرد و پس از پی هر سه دیوار جنوبی و غربی و شمالی، در عمق سه متری به خاک بکر رسید. یافته‌های این ترانشه به چند قطعه آجر سالم و شکسته و چند قطعه سفال محدود بود و هیچ لایه فرهنگی و یا داده شاخص تاریخ‌گذاری نداشت. تنها در عمق ۲/۵ متری، بقایای یک مجرای آب در گوشه جنوب شرقی این ترانشه کشف شد که با پیگیری جهت آن مشخص بود که این مجرا همان قلیلاب خارج شده از حوض حوضخانه مردانه است. این ترانشه به هیچ‌یک از پرسش‌های کاوشگران پاسخ نداد. فقط کشف دیوار غربی، احتمال وجود راهرویی از حوضخانه به مسجد زیرزمینی را قوی‌تر کرد.
