پژوهش‌نامه کاشان، شماره هشتم (پیاپی ۱۶)
بهار و تابستان ۱۳۹۵، ص ۱۳۲-۱۵۵

کاوش اضطراری بنای حوضخانه سرکوجه یخچال شهر آران ویدگل

چکیده:

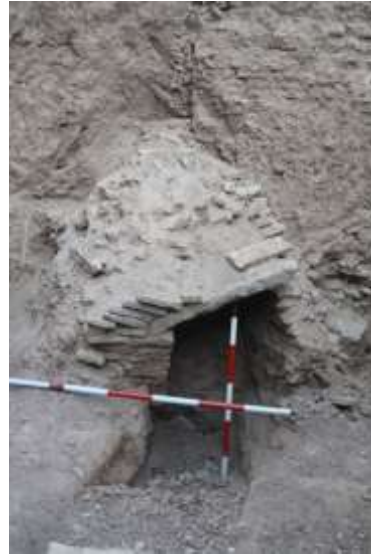
سازه روی جوی ورودی آب قنات آران دشت راهروی طاق دار و پلکان ورودی حوضخانه زنانه از نمای غربی

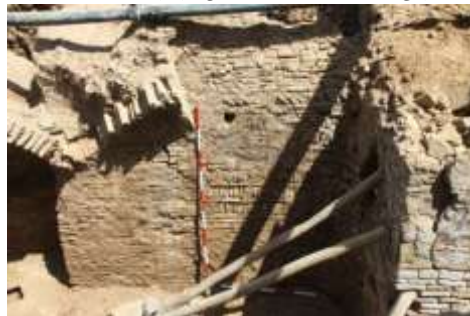
دیوار الحاقی در ورودی احتمالی از حوضخانه به مسجد زیرزمینی

در بخش شمال شرقی حوضخانه مردانه، دیواری الحاقی وجود دارد که به سمت مسجد زیرزمینی (شمال حوضخانه) است. نکته قابل توجه هم‌سطح بودن تقریبی کف حوضخانه با کف مسجد است و این احتمال وجود دارد که در دوره‌ای، حوضخانه با مسجد ارتباط مستقیم داشته است. پشت دیوار نیز آثار یک طاق شمالی جنوبی به سمت مسجد کشف شد که این گمان را قوی‌تر کرد. با توجه به اینکه هیچ‌یک از کهنسالان بومی، باز بودن این خروجی را به یاد ندارند، احتمالاً این قسمت از قدیمی‌ترین بخش‌های حوضخانه است. افزون بر این، فاصله بین دیوار الحاقی تا دیوار مسجد، پیش از پرشدگی نیم‌قرن پیش، پر شده بوده است. به این ترتیب در این بخش، ترانشه‌ای با ابعاد ۱/۶ در ۲ متر حفر شد. با وجود پیشروی تا عمق ۳/۱ متری، هیچ لایه فرهنگی و یا داده شاخص تاریخ‌گذاری در این ترانشه یافت نشد.

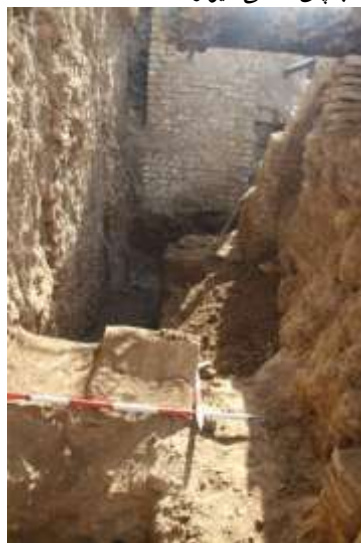
خروجی آب قنات آران دشت از حوضخانه

- بدین ترتیب براساس فضاهای یافت‌شده، آب قنات آران‌دشت از ورودی جنوب غربی وارد می‌شود و پس از مشروب کردن دو حوض زنانه و مردانه، از جانب شمالی آن خارج می‌شود. البته مجرای کوچکی (قلیلاب) از حوضخانه مردانه منشعب می‌شود که به سمت مسجد زیرزمینی این محله روانه می‌شود.

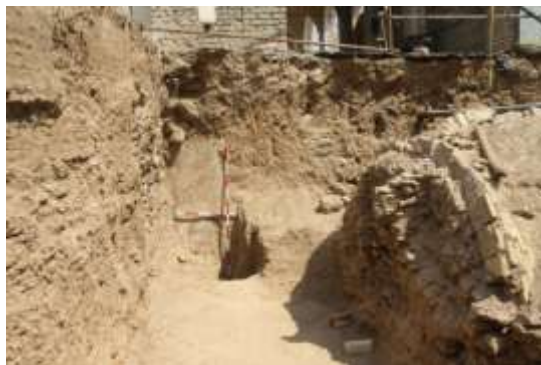
بقایای سردابه در قسمت شمال غربی در غرب حوضخانه

ب. جانب غربی: تمام بدنه غربی حوضخانه را خانه‌ای تاریخی در برمی‌گیرد که امروزه به خانه تاریخی لامع معروف است. بخشی از این خانه در جریان گسترش معبر محلی تخریب شده است، اما آثاری از یک دیوار شمالی جنوبی و همچنین بقایای سردابی با اندود گچ در قسمت شمال غربی حوضخانه کشف شده که احتمالاً متعلق به همین خانه تاریخی باشند. نکته مهم در اینجا دریچه‌ای است که در بدنه غربی حوضخانه وجود داشته و در دوره‌ای نامعلوم پر شده است. هیچ‌یک از کهنسالان بومی، باز بودن این دریچه را به یاد نمی‌آورند. احتمالاً این دریچه ارتباطی بین حوضخانه و بنایی در جانب غربی آن بوده است.

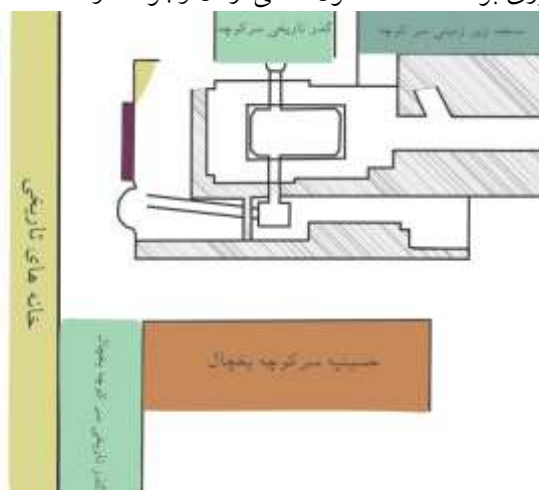
ارتباط فضایی بنای حوضخانه با بناهای اطراف

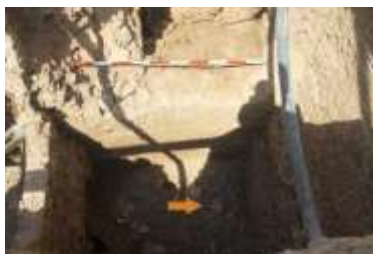
ترانشه A پس از اتمام کاوش

بخش شمالی این ترانشه، دیواره جنوبی مسجد است که مشخص نیست همزمان با دیوار الحاقی شمال شرقی حوضخانه مردانه ساخته شده یا نه. بخش شرقی این ترانشه ناکش^۲ مسجد دیوار جنوبی مسجد زیرزمینی است که کاملاً جانب شرقی را تخریب کرده و بخش جنوبی این ترانشه دیوار الحاقی شمال شرقی حوضخانه است. در عمق یک متری بقایای دیواری در جانب غربی ترانشه کشف شد که تا عمق سه متری ادامه دارد. این ترانشه تا عمق ۳/۱ متری ادامه پیدا کرد و پس از پی هر سه دیوار جنوبی و غربی و شمالی، در عمق سه متری به خاک بکر رسید. یافته‌های این ترانشه به چند قطعه آجر سالم و شکسته و چند قطعه سفال محدود بود و هیچ لایه فرهنگی و یا داده شاخص تاریخ‌گذاری نداشت. تنها در عمق ۲/۵ متری، بقایای یک مجرای آب در گوشه جنوب شرقی این ترانشه کشف شد که با پیگیری جهت آن مشخص بود که این مجرا همان قلیلاب خارج شده از حوض حوضخانه مردانه است. این ترانشه به هیچ‌یک از پرسش‌های کاوشگران پاسخ نداد. فقط کشف دیوار غربی، احتمال وجود راهرویی از حوضخانه به مسجد زیرزمینی را قوی‌تر کرد.

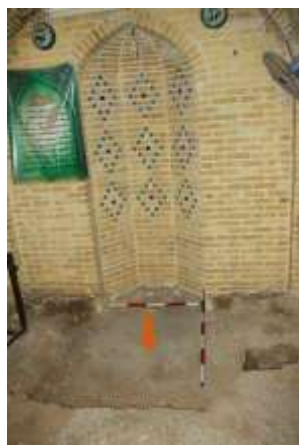
نمایی از ترانشه B زیر محراب مسجد زیرزمینی سرکوجه یخچال

با توجه به آنکه هیچ‌یک از دیگر بخش‌های بنای حوضخانه سرکوجه یخچال، قابلیت حفر ترانشه را نداشت، تیم کاوش تصمیم به حفر ترانشه‌ای در مسجد زیرزمینی جانب شمالی حوضخانه گرفت. از آنجاکه این مسجد از لحاظ فضایی، نزدیک‌ترین بنا به حوضخانه است و از لحاظ کارکردی نیز یکی از موارد استفاده از حوضخانه به‌عنوان وضوخانه بوده، می‌توان به این نتیجه رسید که این دو بنا دارای پیوند ماهوی هستند و احتمال دارد از نظر تاریخی نیز قابل مقایسه باشند.^۳ بدین منظور دقیقاً زیر محراب مسجد زیرزمینی، پای دیوار جنوبی و در فاصله هشت متری شرق ورودی اصلی آن، ترانشه‌ای به ابعاد ۱ در ۱/۵ متر حفر شد. این ترانشه دارای ۵ لایه عمده بود که در تمام لایه‌ها قطعات سفال و آجر به‌وفور یافت شد. لایه‌ها به‌ترتیب از بالا تا پایین عبارت‌اند از:

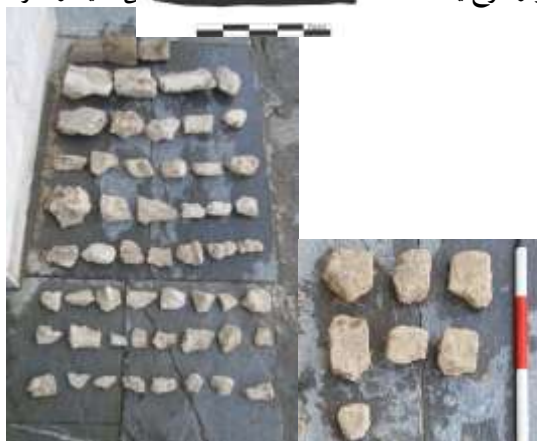
قطعات مختلف از تزیینات گچبری و خشت کشف شده در لایه سوم

در این لایه، با انباشتی متراکم اما نامنظم و آواری از خشت‌ها و قطعات گچ روبه‌رو بودیم. خشت‌ها تقریباً همه هم‌اندازه بودند و ابعاد آن‌ها حدوداً $۲۰ \times ۱۰ \times ۵$ سانتی‌متر بود. همچنین در بعضی از قطعات گچی، آثار کارشدگی و تزیینات بسیار ساده خطی وجود داشت. این قطعات با توجه به تزیینات و تراش‌هایشان، احتمالاً به‌عنوان تزیینات ساده گچبری روی دیواری از یک بنا به‌کار می‌رفتند. مهم‌ترین یافته‌های این لایه عبارت بودند از: قطعات سفال و آجر، ۵۵ قطعه گچ و ۷ قطعه خشت (البته به دلیل رطوبت خاک، بخش زیادی از خشت‌ها به‌صورت توده‌ای بودند که امکان تفکیک آن‌ها وجود نداشت).

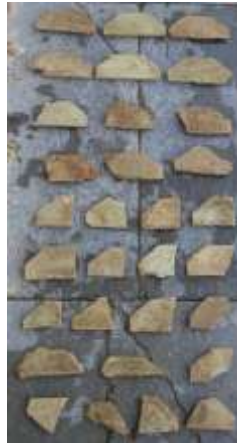
مجموعه آجرهای با فرم شش ضلعی، لایه پنجم ترانشه B

این لایه دربرگیرنده مهم‌ترین یافته‌های این ترانسه بود. مهم‌ترین و فراوان‌ترین یافته‌های این لایه و همچنین این ترانسه، انبوهی از آجرهای نازک شش‌ضلعی منتظم بود که البته فرم تعداد زیادی از آن‌ها، نیمی از یک شش‌ضلعی بود. عرض تمام این آثار، دو سانتی‌متر است که آن‌ها را بیشتر می‌توان به بیسکویت کاشی شبیه دانست. افزون بر این، آجرهای دیگری نیز به شکل مربع و مستطیل با همین ضخامت همراه با آثار مذکور بود. پشت این آجرها طوری تراشیده شده که در سطحی پشتی خود جا بگیرد. آجرهای متعدد دیگری با ابعاد تقریبی $۱۸ \times ۹ \times ۳$ نیز از یافته‌های این ترانسه بودند. انواع آجرهای دیگر با ابعاد مختلف نیز از این لایه کشف شد. یک قطعه آجر شکسته با نقوش برجسته هندسی و یک قطعه کاشی با لعاب فیروزه‌ای، از دیگر آثار شاخص این لایه بود. اما مهم‌ترین و شاخص‌ترین یافته این ترانسه که در عمق ۲۳۰ سانتی‌متری این ترانسه کشف شد، یک قطعه کاشی زرین‌فام با نقوش گیاهی بود. به‌نظر می‌رسد این قطعه با توجه به نقش گل مرکزی آن، بخش مرکزی یک کاشی بزرگ‌تر بوده است. این نمونه زرین‌فام به نمونه‌های سده پنجم تا هشتم هجری شباهتی ندارد، بلکه بیشتر مشابه نمونه زرین‌فام‌های دوران صفوی و قاجار است.

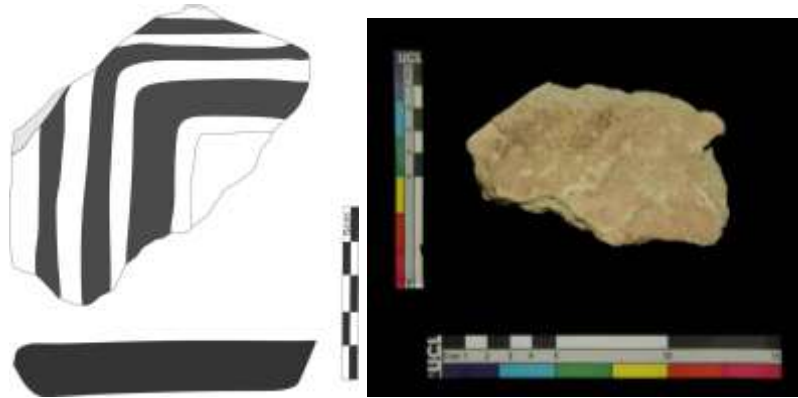
تصویر و طرح یک آجر با نقوش برجسته هندسی در لایه پنجم ترانشه B
