پژوهش‌نامه کاشان، شماره هشتم (پیاپی ۱۶)  
بهار و تابستان ۱۳۹۵، ص ۱۳۲-۱۵۵

## کاوش اضطراری بنای حوضخانه سرکوجه یخچال شهر آران ویدگل

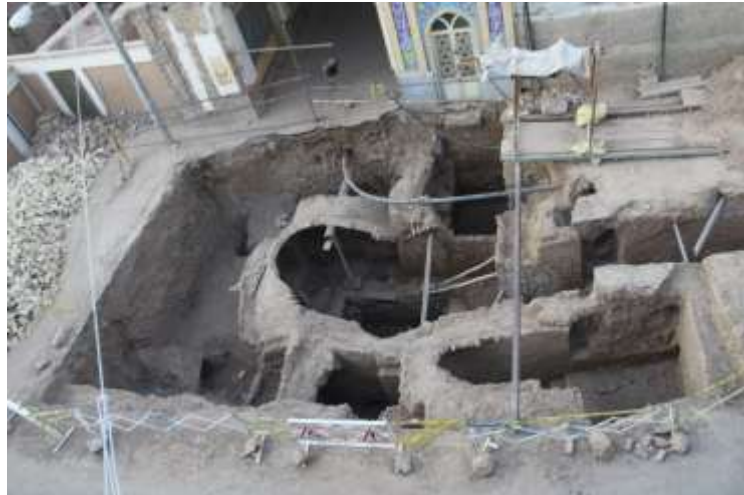
کل بنای حوضخانه سرکوچه یخچال از نمای جنوبی

۲. دو ورودی حوضخانه مردانه: یکی از کوچه و دیگری از بنای شرقی حوضخانه که هر دو به واسطه راهرویی به عرض ۱/۱۰ متر و طول ۸/۵ متر، به حوضخانه منتهی می‌شوند (در بخش شرقی)؛
۳. بخش زنانه حوضخانه با یک حوض ۱/۵ در ۱/۵ متر و راهرویی مسقف به عرض ۱ متر و طول ۳ متر (در بخش جنوبی)؛
۴. ورودی آب به حوضخانه زنانه با طاق سنگی (در بدنه غربی حوضخانه زنانه)؛
۵. ورودی احتمالی به مسجد زیرزمینی (در بخش شمالی حوضخانه).

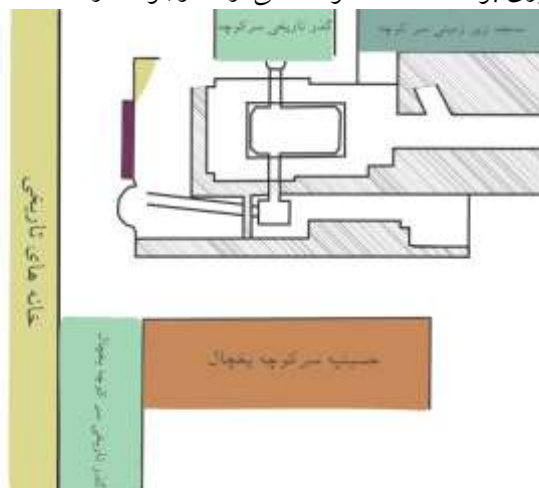
ارتباط فضایی بنای حوضخانه با بناهای اطراف
