پژوهش‌نامه کاشان، شماره نهم (پیاپی ۱۷)
پاییز و زمستان ۱۳۹۵، ص ۶۲-۷۷

باغ و عمارت تاریخی مبارک آباد ورکان

باغ ایرانی یکی از مهم‌ترین عناصر معماری و تمدن ایرانی است و همچنان هویت خود را به‌عنوان گونه‌ای مهم از باغ‌های جهانی حفظ کرده است. امروزه در گوشه‌کنار ایران، باغ‌های تاریخی فراوانی به‌چشم می‌خورد که کمتر مورد توجه قرار گرفته و رو به ویرانی نهاده‌اند. یکی از باغ‌های زیبای تاریخی بازمانده از دوره قاجاری، باغ و عمارت مبارک آباد در نزدیکی روستای ورکان، از مناطق مهم باستانی و تاریخی بخش کوهستانی شهرستان کاشان واقع است. بنای اصلی این باغ، کوشک دو طبقه میانی است با طراحی بدیع که در دو طبقه و تقریباً به‌صورت متقارن ساخته شده است. در طبقه همکف حوضخانه‌ای هشت‌ضلعی است به‌علاوه دالان، راه‌پله، اتاق‌های جانبی و دو ایوانچه. طبقه اول بنا نیز شامل شاه‌نشین، دو اتاق نشیمن در طرفین و ایوان‌هایی متصل به هم در حول آن‌هاست. دیگر عناصر باغ به‌جز بستر طبیعی مشتمل است بر دیوارها و برج‌های کوچک،

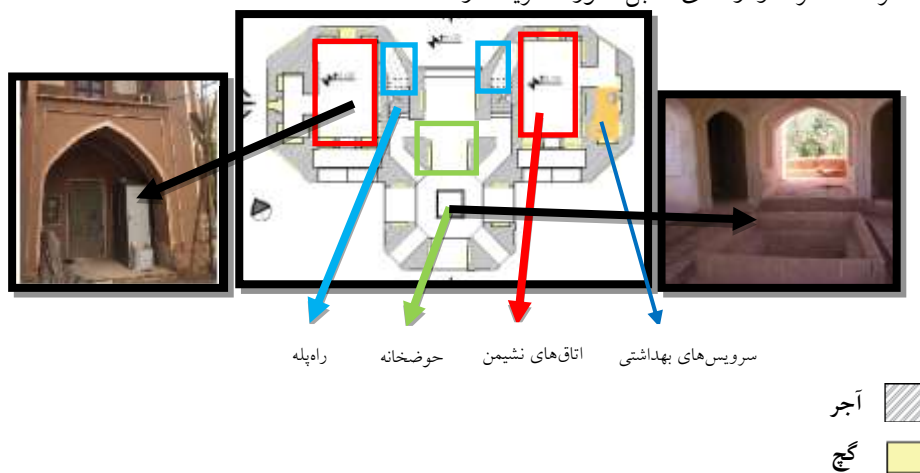
شکل ۵: پلان طبقه همکف کوشک

در طبقه همکف یک حوضخانه کوچک و زیبا در مرکزیت بنا و پیش‌آمده از حجم دو طبقه اتاق‌های عقبی قرار گرفته است. حوضخانه از هر چهار سو باز بوده و به باغ دید دارد و حوض کوچکی نیز در میان آن وجود دارد. در عقب حوضخانه، دالان عریضی قرار دارد که رابط

حوضخانه با ضلع جنوبی باغ بوده و دو راهپله دسترسی به طبقه دوم بنا نیز در دو سوی آن تعبیه شده است. در دو طرف این فضاهای محوری دو اتاق همراه با دو ایوانچه در عمق ایوانچه‌ها ۱/۷۰ متر و ابعاد اتاق‌ها ۳ در ۵ متر است. شکل هندسی پلان حوضخانه و اتاق‌های طرفین در بُعد بیرونی، به صورت سه تا هشت ضلعی است که به واسطه راهروی مرکزی به یکدیگر متصل شده و شکل کلی بنا را با زوایا و شکستگی‌های ایجاد شده چه در پلان و چه در نما، بسیار زیبا و بدیع و هنرمندانه کرده و از نمای مقابل صورت قرینه دارند.

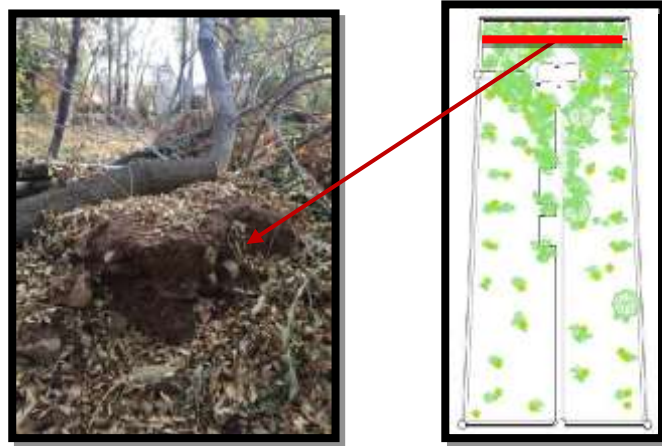
طبق برداشت و مشاهدات انجام‌شده در باغ، در ضلع شمالی کوشک میان درختان آثاری از بقایای دیواری از سنگ و کاهگل مشاهده می‌شود که گمان بر آن است که در گذشته، دیواری در آن قسمت وجود داشته که یا به‌منظور بزرگ کردن حیاط باغ، به‌دست مالک تخریب شده یا دیوار جداکننده کوشک مرکزی از اسطبل بوده است. این تغییرات مربوط به قبل از سال ۱۳۴۶ ش بوده است؛ چون در عکس هوایی سال ۱۳۴۶ مشاهده نمی‌شود.

شکل ۹: بقایای دیوار ازین رفته

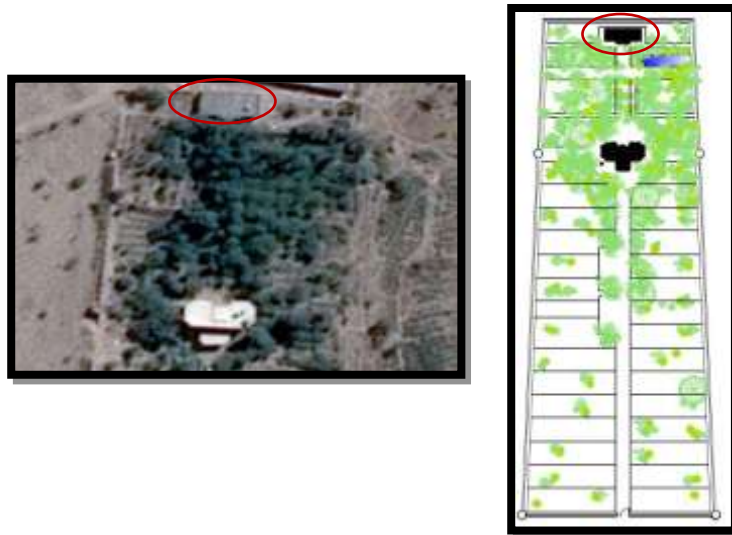
در ضلع جنوبی باغ، اتاق‌هایی با کاربری محل اقامت رعایا و همچنین اسطبل قرار دارد. این بنا طبق عکس هوایی سال ۱۳۴۶ش، تغییرات قابل توجهی پس از مرمت داشته است. پلان این بنا تقریباً مستطیل شکل است؛ دو اتاق و یک نشیمن در این بنا تعبیه شده است. مصالح استفاده شده در بنا کاهگل است و از قوس‌های استفاده شده در حوضخانه نیز در نمای این بنا به کار رفته است.

شکل ۱۰: بنای ضلع جنوبی

مداخله دیگری که در این مجموعه صورت گرفته، در بنای ضلع جنوبی (اسطبل) می باشد که با مصالح جدید و درب و پنجره های جدید مرمت شده است. از مداخلات انجام گرفته دیگر، قسمت سقف شاه نشین می باشد که مرمت و بازسازی شده است.

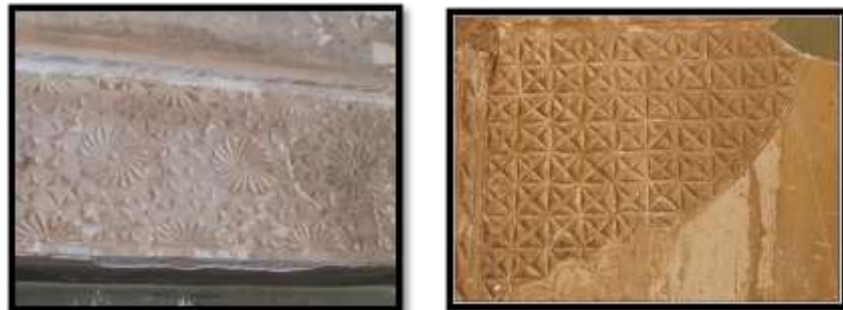
مصلح به‌کاررفته در این بنا مطابق بوم منطقه، خشت، چوب، کاهگل، گچ و سنگ در کرسی چینی هستند. دیوارها و پوشش‌های قوسی حوضخانه و اتاق‌های طبقه اول، خشتی و اندود بیرونی بنا کاهگلی و اندود داخلی اتاق‌ها گچی است. پوشش اتاق‌های طبقه دوم چوبی و به‌صورت تیرپوش هستند.

شکل ۱۵: بخشی از تزیینات گچی به جای مانده اتاق شاه نشین در طبقه اول

با توجه به مطالعات میدانی و سبک معماری و مقایسه تزیینات گچبری کوشک باغ با تزیینات شاه‌نشین خانه‌کاج کاشان که اثری از دوران قاجاری است، قدمت بنای کوشک باغ به دوره قاجاری تشخیص داده می‌شود (شکل ۱۵ و ۱۶). این بنا چند سالی متروکه بوده، ولی اخیراً به همت مالک جدید مرمت و احیای آن آغاز شده است.

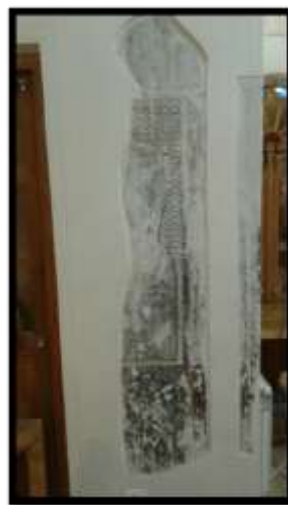
شکل ۱۶: گچبری خانه کاج کاشان

طراحی بدیع و هنرمندانه و تقریباً منحصر به فرد بنای کوشک و استقرار در وسط باغی سرسبز و زیبا و طبیعت گرایی بارز در معماری و طراحی فضاهای آن و ترکیب و مرتبط نمودن هنرمندانه عناصر طبیعی (آب و باد و خاک و گیاه) و عناصر مصنوع (بنای کوشک و قنات) و حتی خود انسان و ایجاد محیطی روح بخش و رؤیایی برای انسان از خصوصیات و ویژگی های بارز و شایان توجه این اثر است. در شکل زیر، نمونه ای از یک گچبری را می بینیم که به احتمال زیاد، با گچبری کوشک باغ مبارک آباد همسان باشد.

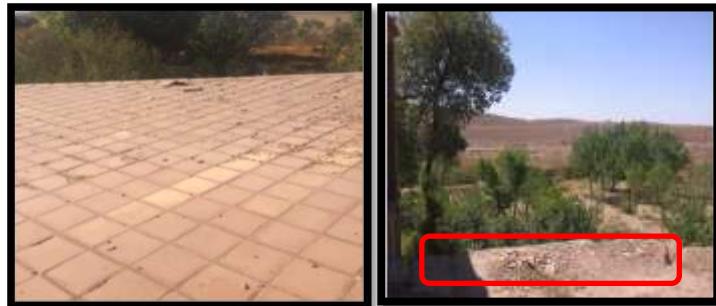
مداخلات فراوانی در این باغ انجام گرفته است. این مداخلات به دنبال آسیب هایی که در بنا به وجود آمده، در اثر عوامل مختلف رخ داده است و توانسته تا حدوی از تخریب کوشک و بناهای موجود باغ نگهداری کند. یکی از مداخلات انجام گرفته در پشت بام کوشک می باشد

که که در سالیان اخیر مرمت شده است؛ ولی سال گذشته به دلیل بارش سنگین برف، مصالح استفاده شده ترک خورده و نیاز به مرمت دوباره دارد.

بام حوضخانه پس از مرمت

بام حوضخانه پیش از مرمت

شکل ۱۷: مداخلات انجام گرفته در بام کوشک

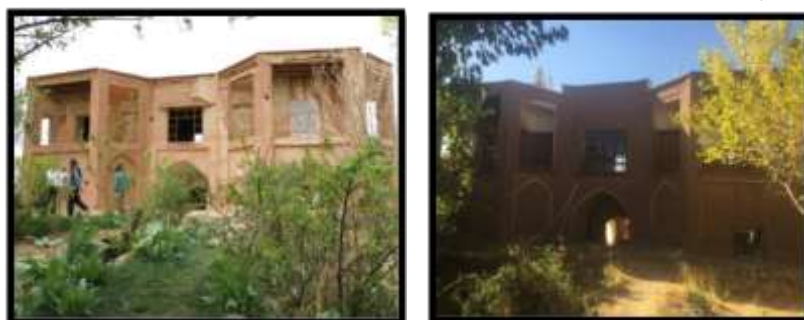
مداخلات دیگری که در این مجموعه انجام گرفته، در ضلع جنوبی می باشد که تمام جداره و درب و پنجره ها مطابق با الگوی مشخص، مرمت شده است.

ضلع جنوبی کوشک پیش از مرمت

ضلع جنوبی کوشک پس از مرمت

شکل ۱۸: نمای ضلع جنوبی کوشک

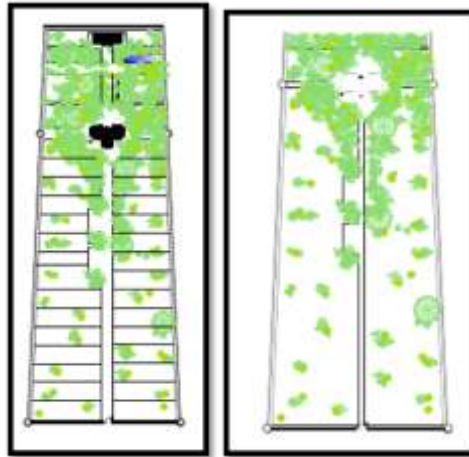
۱. نقشه‌هایی از یک دیوار قدیمی وقتی که باغ کوچک‌تر از زمان حال است.

۲. باغ در حال حاضر
