پژوهش نامه کاشان، شماره نهم (پیاپی ۱۷)  
پاییز و زمستان ۱۳۹۵، ص ۶۲-۷۷

## باغ و عمارت تاریخی مبارک آباد ورکان

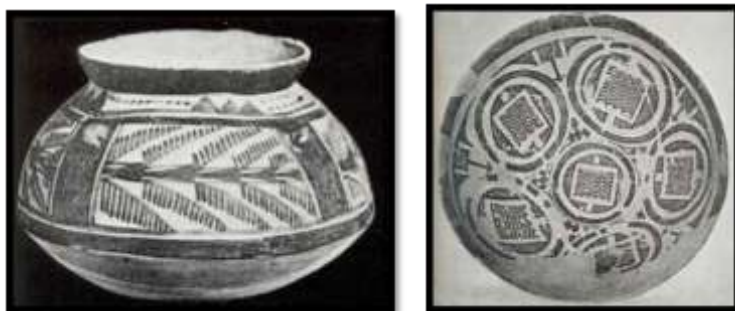
شکل ۱: سمت راست: حوض آب در میان درختستان نقش‌مایه رایج سفالینه‌های شوش؛ سمت چپ: نقش درختان در سفال‌های تخت جمشید

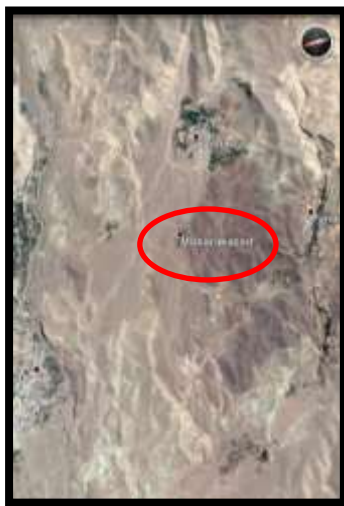
ویژگی های بارز و شایان توجه این اثر است. باغ در زمینی با شیب ملایم و در اطراف آن، رشته کوههای ماهورها قرار دارد. در شمال باغ یک مرغداری ساخته شده که از عوامل آسیب رسان به باغ است. باغ راستایی تقریباً شمال غربی- جنوب شرقی دارد که از سمت شمال و شرق، کوههایی آن را احاطه کرده است.

شکل ۴: موقعیت باغ در عکس هوایی سال ۱۳۹۵

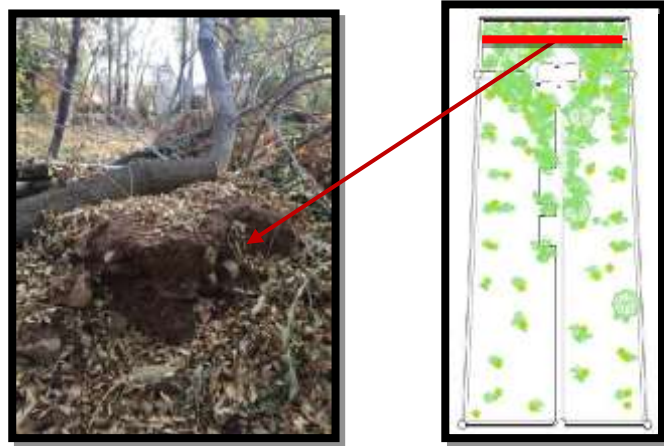
طبق برداشت و مشاهدات انجام‌شده در باغ، در ضلع شمالی کوشک میان درختان آثاری از بقایای دیواری از سنگ و کاهگل مشاهده می‌شود که گمان بر آن است که در گذشته، دیواری در آن قسمت وجود داشته که یا به‌منظور بزرگ کردن حیاط باغ، به‌دست مالک تخریب شده یا دیوار جداکننده کوشک مرکزی از اسطبل بوده است. این تغییرات مربوط به قبل از سال ۱۳۴۶ ش بوده است؛ چون در عکس هوایی سال ۱۳۴۶ مشاهده نمی‌شود.

شکل ۹: بقایای دیوار ازین رفته

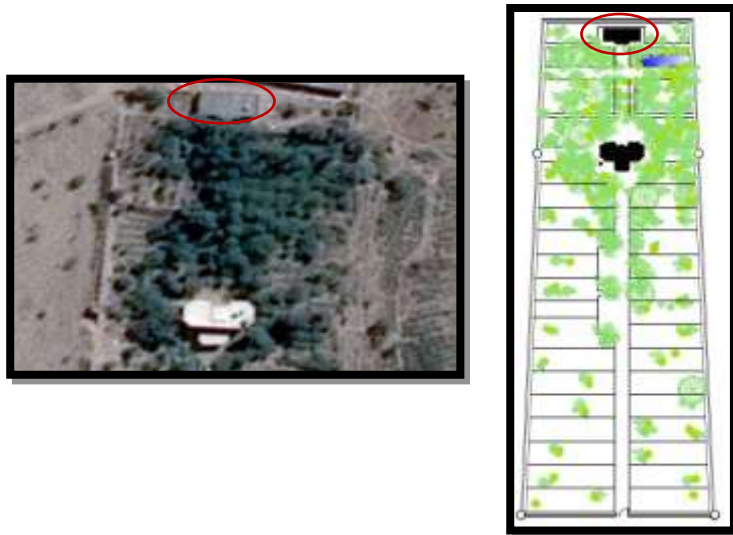
در ضلع جنوبی باغ، اتاق‌هایی با کاربری محل اقامت رعایا و همچنین اسطبل قرار دارد. این بنا طبق عکس هوایی سال ۱۳۴۶ش، تغییرات قابل توجهی پس از مرمت داشته است. پلان این بنا تقریباً مستطیل شکل است؛ دو اتاق و یک نشیمن در این بنا تعبیه شده است. مصالح استفاده شده در بنا کاهگل است و از قوس‌های استفاده شده در حوضخانه نیز در نمای این بنا به کار رفته است.

شکل ۱۰: بنای ضلع جنوبی

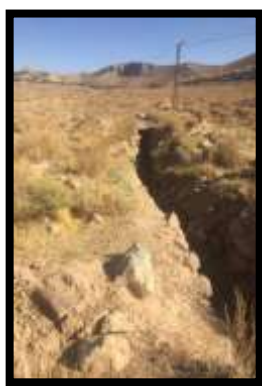
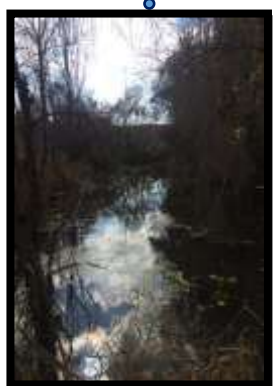
شکل ۱۱: مجموعه قنات مبارک آباد

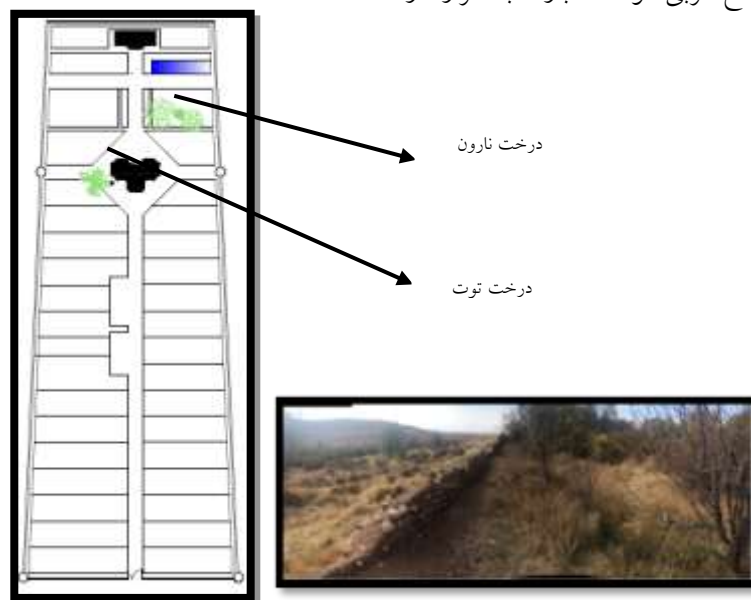
در باغ‌ها در هر قسمت درختانی با عملکردهای متفاوت می‌کاشتند. بعضی از درخت‌ها برای ایجاد سایه بوده است. این درختان را پده یا بیاخ می‌گفتند؛ مثل سرو، کاج، نارون و... از درختان میوه‌دار، از همه مهم‌تر درخت توت بوده است. درخت انجیر را معمولاً در گوشه‌های باغ می‌کاشتند (پیرنیا، ۱۳۸۷). در باغ مبارک‌آباد، انواع درختانی مانند گردو، سیب، توت، گوج، نارون و... وجود دارد. باغ دارای درختان کهنسال از جمله یک درخت توت و دو درخت نارون است که قدمت باغ را نشان می‌دهد. کهن‌ترین درخت توت در ضلع غربی و دو درخت دیگر در ضلع غربی کوشک مبارک‌آباد قرار دارد.

شکل ۱۴: نوع درختان باغ

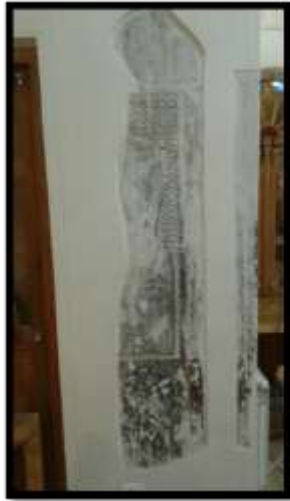
شکل ۱۶: گچبری خانه کاج کاشان

با توجه به مطالعات میدانی و سبک معماری و مقایسه تزیینات گچبری کوشک باغ با تزیینات شاهنشین خانه کاج کاشان که اثری از دوران قاجاری است، قدمت بنای کوشک باغ به دوره قاجاری تشخیص داده می شود (شکل ۱۵ و ۱۶). این بنا چند سالی متروکه بوده، ولی اخیراً به همت مالک جدید مرمت و احیای آن آغاز شده است.

طراحی بدیع و هنرمندانه و تقریباً منحصر به فرد بنای کوشک و استقرار در وسط باغی سرسبز و زیبا و طبیعت گرایی بارز در معماری و طراحی فضاهای آن و ترکیب و مرتبط نمودن هنرمندانه عناصر طبیعی (آب و باد و خاک و گیاه) و عناصر مصنوع (بنای کوشک و قنات) و حتی خود انسان و ایجاد محیطی روح بخش و رؤیایی برای انسان از خصوصیات و ویژگی های بارز و شایان توجه این اثر است. در شکل زیر، نمونه ای از یک گچبری را می بینیم که به احتمال زیاد، با گچبری کوشک باغ مبارک آباد همسان باشد.

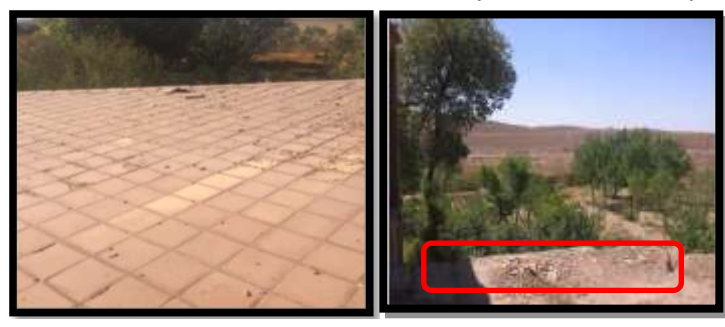
مداخلات فراوانی در این باغ انجام گرفته است. این مداخلات به دنبال آسیب هایی که در بنا به وجود آمده، در اثر عوامل مختلف رخ داده است و توانسته تا حدوی از تخریب کوشک و بناهای موجود باغ نگهداری کند. یکی از مداخلات انجام گرفته در پشت بام کوشک می باشد

که که در سالیان اخیر مرمت شده است؛ ولی سال گذشته به دلیل بارش سنگین برف، مصالح استفاده شده ترک خورده و نیاز به مرمت دوباره دارد.

بام حوضخانه پس از مرمت      بام حوضخانه پیش از مرمت

شکل ۱۷: مداخلات انجام گرفته در بام کوشک

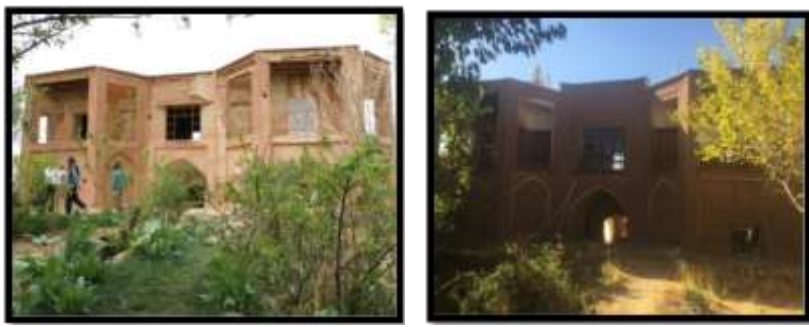
مداخلات دیگری که در این مجموعه انجام گرفته، در ضلع جنوبی می باشد که تمام جداره و درب و پنجره ها مطابق با الگوی مشخص، مرمت شده است.

ضلع جنوبی کوشک پیش از مرمت      ضلع جنوبی کوشک پس از مرمت

شکل ۱۸: نمای ضلع جنوبی کوشک

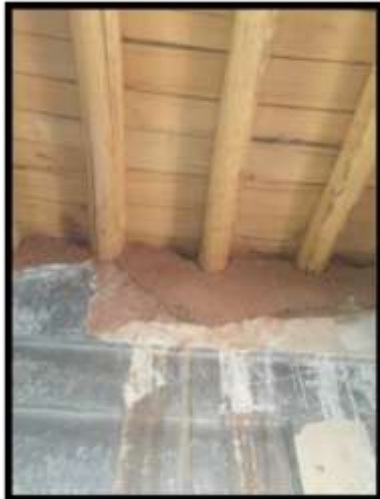
مداخله دیگری که در این مجموعه صورت گرفته، در بنای ضلع جنوبی (اسطبل) می باشد که با مصالح جدید و درب و پنجره های جدید مرمت شده است. از مداخلات انجام گرفته دیگر، قسمت سقف شاه نشین می باشد که مرمت و بازسازی شده است.

شکل ۱۹: بازسازی سقف شاه‌نشین
