پژوهش‌نامه کاشان، شماره نهم (پیاپی ۱۷)
پاییز و زمستان ۱۳۹۵، ص ۶۲-۷۷

باغ و عمارت تاریخی مبارک آباد ورکان

چکیده:

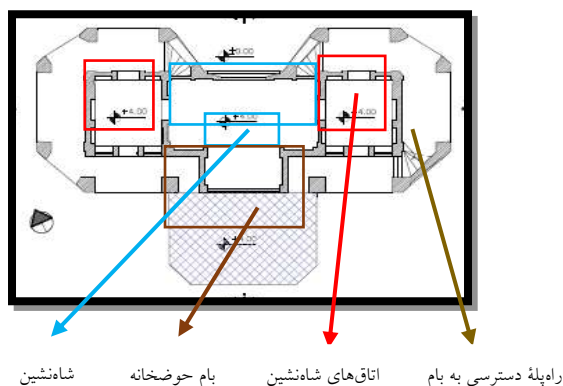
شکل ۶: پلان طبقه اول کوشک

طبقه اول بنا فضای نشیمن شاه‌نشین در وسط به ابعاد ۳/۳۰ در ۶/۶۰ متر و همراه با شکم دریده دارد که بام حوضخانه در مقابل آن فضای مهتابی‌مانندی ایجاد کرده است. در طرفین شاه‌نشین، دو اتاق نشیمن به ابعاد ۳/۲۰ در ۳ قرار دارند که به آن متصل بوده و ایوان‌هایی متصل به هم (رواق) در حول آن‌ها در طبقه دوم تعبیه شده‌اند. راه‌پله‌های دسترسی طبقه پایین و پشت‌بام نیز در آن قرار دارند.

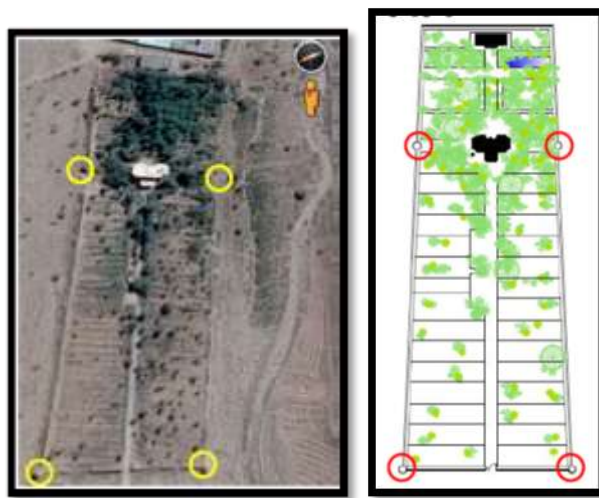
شکل ۷: دیوارها و محل قرارگیری برج‌ها در باغ

همان‌طور که میدانیم یکی از اصول معماری ایرانی درون‌گرایی بوده است. باغ نیز از همین امر تبعیت کرده و معمولاً دورتادور آن با دیوار محصور بوده است. این مسئله علاوه بر ایجاد حفاظ، باعث می‌شود که وقتی انسان از فضای گرم بیرون به داخل باغ وارد می‌شود چیزی بسیار متفاوت با بیرون را ببیند. علاوه‌براین محدود کردن آن باعث کار بیشتر بر روی آن می‌شود (پیرنیا، ۱۳۸۷). دیوارهای باغ که چهار طرف باغ را احاطه کرده‌اند شامل دیوارهای شمالی و جنوبی دارای طول ۲۱۹/۸۱ متر و دیوار شرقی که ورودی باغ نیز از همین طرف می‌باشد دارای ۶۵/۶۰ متر طول می‌باشد. دیوار غربی نیز ۸۷/۹۶ متر طول دارد. مصالحی که این دیوارها با آن ساخته شده‌اند سنگ با ملات گل و کاهگل می‌باشد. در چهار گوشه باغ چهار برج وجود دارد که تقریباً تخریب شده‌اند البته دیوارها هم تخریب شده‌اند.

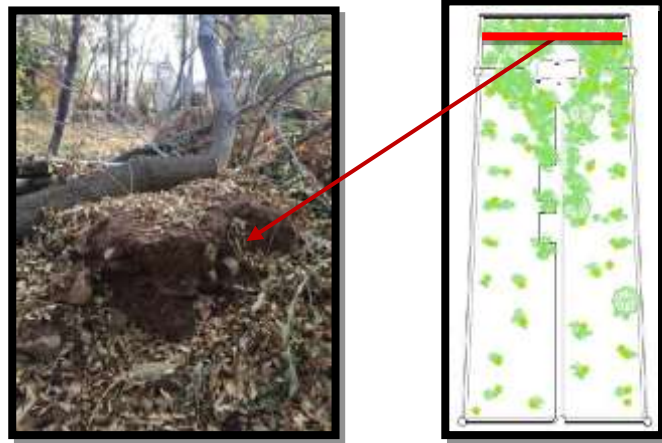
شکل ۹: بقایای دیوار ازین رفته

طبق برداشت و مشاهدات انجام‌شده در باغ، در ضلع شمالی کوشک میان درختان آثاری از بقایای دیواری از سنگ و کاهگل مشاهده می‌شود که گمان بر آن است که در گذشته، دیواری در آن قسمت وجود داشته که یا به‌منظور بزرگ کردن حیاط باغ، به‌دست مالک تخریب شده یا دیوار جداکننده کوشک مرکزی از اسطبل بوده است. این تغییرات مربوط به قبل از سال ۱۳۴۶ ش بوده است؛ چون در عکس هوایی سال ۱۳۴۶ مشاهده نمی‌شود.

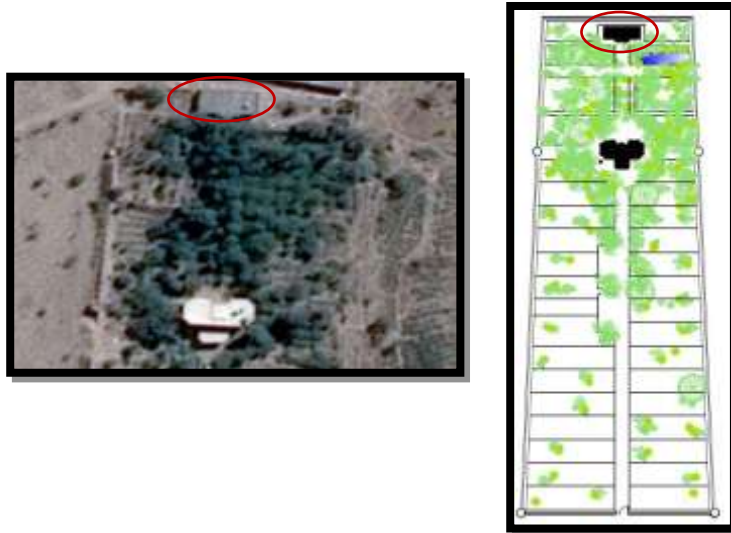
شکل ۱۰: بنای ضلع جنوبی

در ضلع جنوبی باغ، اتاق‌هایی با کاربری محل اقامت رعایا و همچنین اسطبل قرار دارد. این بنا طبق عکس هوایی سال ۱۳۴۶ش، تغییرات قابل توجهی پس از مرمت داشته است. پلان این بنا تقریباً مستطیل شکل است؛ دو اتاق و یک نشیمن در این بنا تعبیه شده است. مصالح استفاده شده در بنا کاهگل است و از قوس‌های استفاده شده در حوضخانه نیز در نمای این بنا به کار رفته است.

مداخله دیگری که در این مجموعه صورت گرفته، در بنای ضلع جنوبی (اسطبل) می باشد که با مصالح جدید و درب و پنجره های جدید مرمت شده است. از مداخلات انجام گرفته دیگر، قسمت سقف شاه نشین می باشد که مرمت و بازسازی شده است.

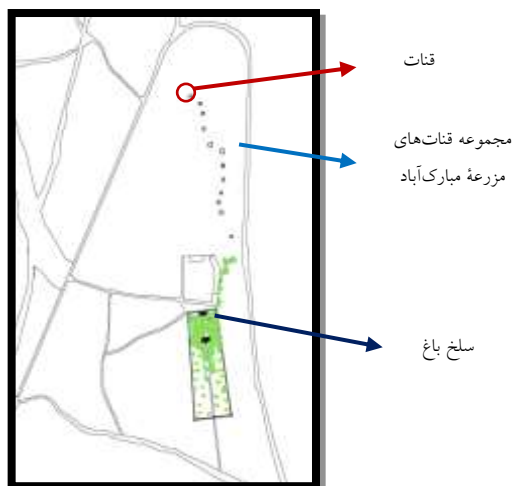
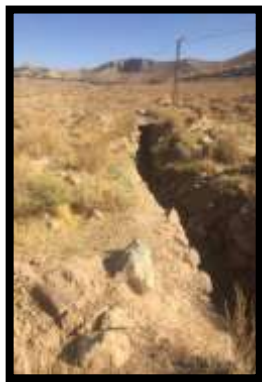
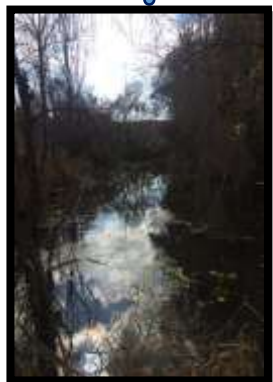
شکل ۱۱: مجموعه قنات مبارک‌آباد

مهم‌ترین مسئله برای حیاط بخشیدن به باغ، رساندن آب از راه‌های دوردست به آنجا بوده که با انتقال آب از طریق قنات‌ها این مسئله را حل کرده‌اند. کاریز یا قنات یکی از روش‌های بسیار قدیمی تهیه آب است که با کنندن چاه‌های زیاد از دامنه کوهستان تا دشت و متصل کردن آن‌ها به یکدیگر، آب مورد نیاز حاصل شده و به صورت دائمی جریان پیدا می‌کند (پیرنیا، ۱۳۸۷). مزرعه مبارک‌آباد دارای یک رشته قنات اختصاصی است که به سلخی در ابتدای باغ منتهی شده و باغ را مشروب می‌کند.

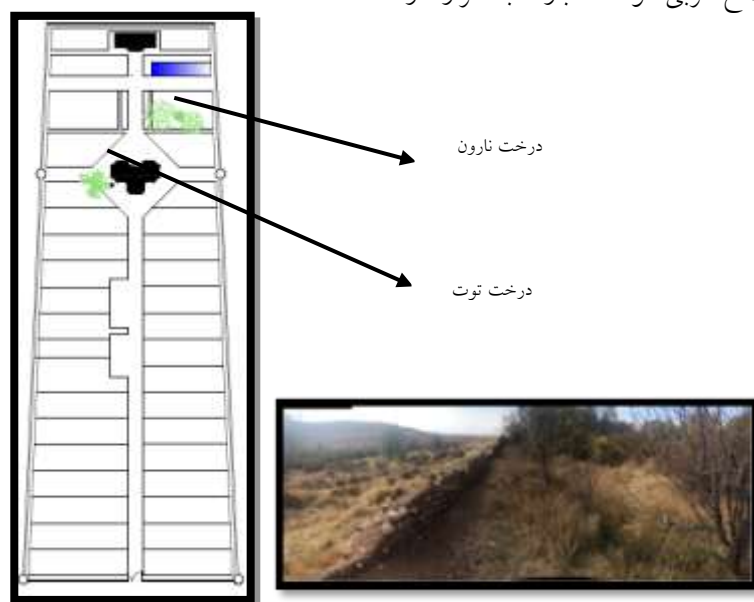
شکل ۱۴: نوع درختان باغ

در باغ‌ها در هر قسمت درختانی با عملکردهای متفاوت می‌کاشتند. بعضی از درخت‌ها برای ایجاد سایه بوده است. این درختان را پده یا بیاخ می‌گفتند؛ مثل سرو، کاج، نارون و... از درختان میوه‌دار، از همه مهم‌تر درخت توت بوده است. درخت انجیر را معمولاً در گوشه‌های باغ می‌کاشتند (پیرنیا، ۱۳۸۷). در باغ مبارک‌آباد، انواع درختانی مانند گردو، سیب، توت، گوج، نارون و... وجود دارد. باغ دارای درختان کهنسال از جمله یک درخت توت و دو درخت نارون است که قدمت باغ را نشان می‌دهد. کهن‌ترین درخت توت در ضلع غربی و دو درخت دیگر در ضلع غربی کوشک مبارک‌آباد قرار دارد.

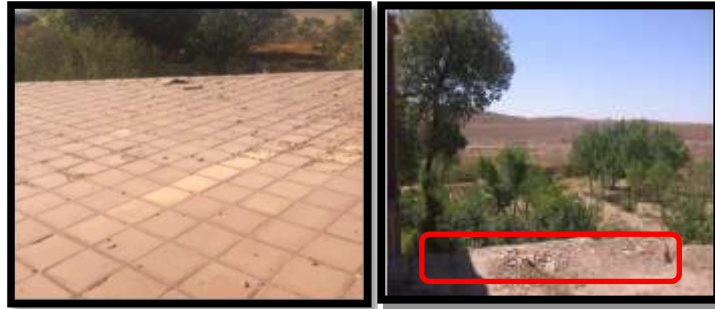
شکل ۱۷: مداخلات انجام گرفته در بام کوشک

مداخلات فراوانی در این باغ انجام گرفته است. این مداخلات به دنبال آسیب هایی که در بنا به وجود آمده، در اثر عوامل مختلف رخ داده است و توانسته تا حدوی از تخریب کوشک و بناهای موجود باغ نگهداری کند. یکی از مداخلات انجام گرفته در پشت بام کوشک می باشد

که که در سالیان اخیر مرمت شده است؛ ولی سال گذشته به دلیل بارش سنگین برف، مصالح استفاده شده ترک خورده و نیاز به مرمت دوباره دارد.

بام حوضخانه پس از مرمت

بام حوضخانه پیش از مرمت

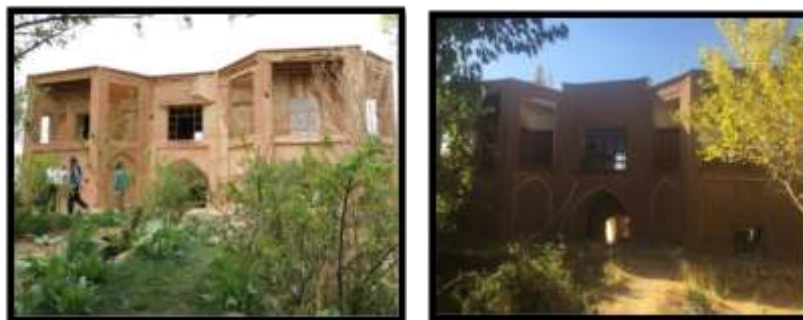
شکل ۱۸: نمای ضلع جنوبی کوشک

مداخلات دیگری که در این مجموعه انجام گرفته، در ضلع جنوبی می باشد که تمام جداره و درب و پنجره ها مطابق با الگوی مشخص، مرمت شده است.

ضلع جنوبی کوشک پیش از مرمت

ضلع جنوبی کوشک پس از مرمت

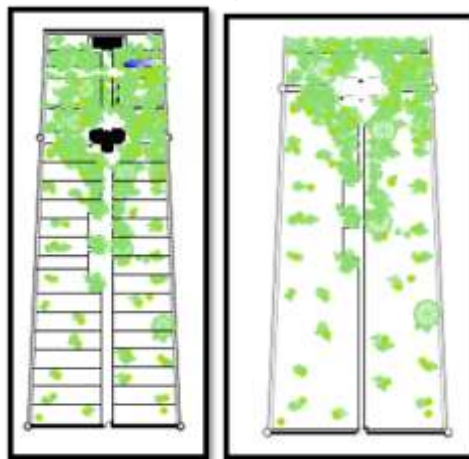
۱. نقشه‌هایی از یک دیوار قدیمی وقتی که باغ کوچک‌تر از زمان حال است.

۲. باغ در حال حاضر

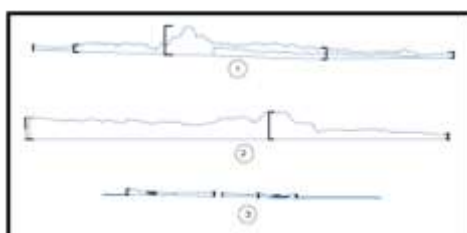
۱. دیوار شرقی باغ

۲. دیوار غربی باغ

۳. دیوار جنوبی باغ
