پیشینه مناره مسجد جامع کاشان، با توجه به کتیبه آن به سال ۴۶۶ق بازمی‌گردد. یکی از ویژگی‌های بارز آثار معماری بازمانده از این زمان از جمله مناره‌ها، استفاده گسترده و ماهرانه از آجر و پیوستگی تزیینات آجری با ساختار بناهاست. در مناره کاشان برخلاف سایر نمونه‌های هم‌دوره، کاربری ماهرانه آجر به چشم نمی‌خورد. همچنین تصاویری که از این مناره در هنگام آسیب‌دیدگی نمای آن در دست است، نشان می‌دهد که میان نما و ساختار پیوندی وجود نداشته و نما چون پوسته‌ای مجزا بدنه مناره را در بر گرفته بوده است. همین امر سبب شده تا طی زمین‌لرزه سال ۱۱۹۲ هجری قمری یا به دلایل دیگر، بدون فروریختن ساختار مناره، نمای آن دچار آسیب جدی شود. به همین دلیل، صورت تزیینات اصیل و اولیه بنا و نیز میزان تطابق تزیینات پس از مرمت با صورت اصیل آن مشخص نیست. هدف مقاله حاضر این است که با بررسی اسناد تصویری، بخش‌های اصیل مناره را شناسایی کند و نسبت تزیینات فعلی را با صورت اصیل آن بسنجد و سپس به‌علت به‌کارگیری فنی متفاوت از فنون رایج زمانه در ساخت این مناره دست یابد. راهبرد این تحقیق، تفسیری تاریخی و

بررسی تزیینات
آجری مناره
مسجد جامع کاشان

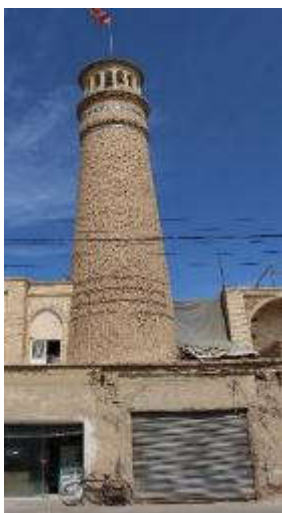
تصویر ۲: مناره و مغازه‌ای که پایه مناره را در بر گرفته است.

این مناره با ۲۴/۳۰ متر ارتفاع، همچون اغلب مناره‌ها فرمی مخروطی دارد و از بخش‌های پی، پایه، ساقه و مأذنه تشکیل شده است. پایه مناره، پایین‌تر از سطح صحن و هم‌تراز با معبر مجاور مسجد و در مغازه‌ای قرار دارد (تصویر ۲) و از آنجا که در نمای آن جز اندود گچی ساده به کار نرفته، موضوع این پژوهش نیست. ساقه مناره خود از سه بخش بدنه ساقه، پلکان و دکل میانی تشکیل شده است. مقصود از بدنه، جداره خارجی مناره است. دو ورودی مناره، یکی در تراز صحن مسجد و دیگری هم‌تراز با بام بناهای جبهه شمالی و شرقی صحن، و نیز دو گشودگی دیگر برای تأمین نور و هوای پلکان، در همین بخش تعبیه شده‌اند. همچنین این بخش پلکان مناره را که از ورودی هم‌تراز صحن آغاز شده و در خلاف جهت عقربه‌های ساعت حول شفت میانی چرخیده‌اند، در بر می‌گیرد.^۱ بخش عمده‌ای از تزیینات آجری که مقصود این پژوهش است نیز روی همین بخش از مناره مشاهده می‌شود. بالاترین بخش مناره نیز که سرپوش یا مأذنه نام دارد، از چهارده ستونک باریک تشکیل شده است. تصاویر قدیمی‌تر نشان می‌دهد که این بخش

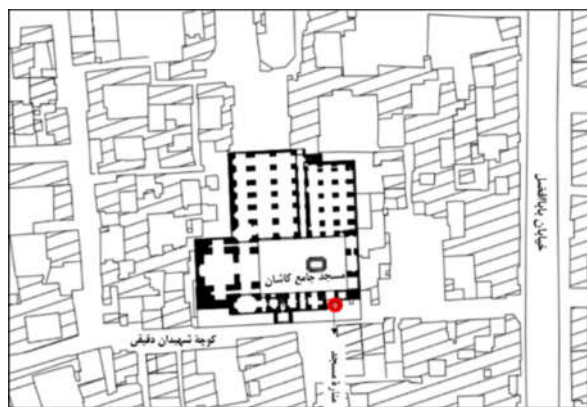
تصویر ۱: موقعیت مسجد جامع کاشان و مناره آن

اسلامی در منطقه کاشان است. روی تک‌مناره این مسجد کتیبه‌ای وجود دارد که در آن تاریخ ۴۶۶ ق درج شده است. این تاریخ علاوه بر آنکه مناره را در زمره اولین مناره‌های تاریخ‌دار ایران قرار می‌دهد، پیشینه مسجد جامع کاشان را نیز دست‌کم تا سده پنجم به عقب می‌برد. مناره در شمال شرقی صحن مسجد به‌گونه‌ای استقرار یافته که از گنبدخانه و شبستان‌های آن فاصله دارد (تصویر ۱).

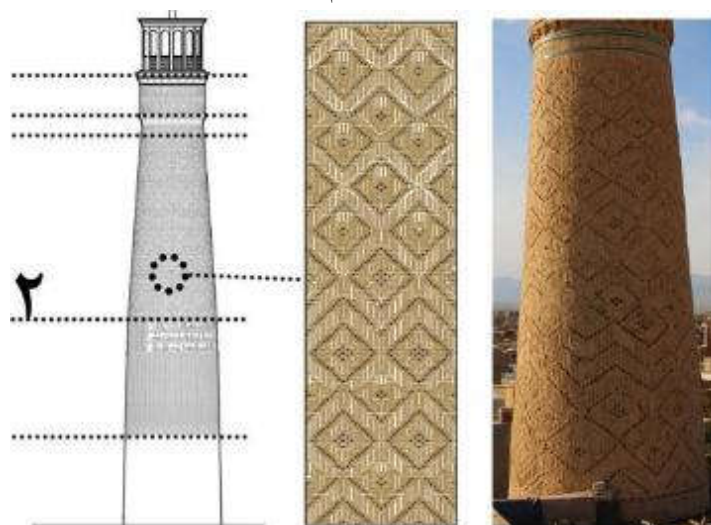
تصویر ۴: جزئیات آجر کاری بخش دوم تزیینات

حدود ۹ متر بعد از آن (از بالای کتیبه تا زیر روزن دوم)، پوشیده از آجر است که به صورت رگ چین جناغی اجرا شده و طرح لوزی شکل را تا بالای بدنه ایجاد کرده است. در میان نقوش لوزی شکل، گل اندازهای آجری یازده تایی دیده می شود که از یکنواختی سطح مناره می کاهد. در وضع موجود، نقوش لوزی ایجاد شده روی مناره نظم مشخصی ندارند و در بخش های مختلف ابعاد و شکل لوزی ها و نحوه چینش آنها در کنار هم با بی نظمی بسیاری همراه است (تصویر ۴).

بررسی وضع موجود مناره مسجد جامع کاشان و مطالعه اسناد تصویری در دست از آن و تطبیق این اسناد با یکدیگر و نیز با کالبد مناره، منجر به فرضیاتی درباره نمای بیرونی آن می‌شود و درباره صحت نمای آن پس از مرمت تردید ایجاد می‌کند. آنچه امروز بر نمای مناره دیده می‌شود، تکرار نامتوازن لوزی‌هایی است که نه ابعاد یکسانی دارند و نه در چینش آن‌ها ترتیبی وجود دارد. به علاوه مشخص نیست طرح تزیینات بخش سرپوش و مأذنه مناره برگرفته از کدام سند است و بر چه اساسی به این صورت اجرا شده است. دقت در تصاویر موجود تا اندازه‌ای تزیینات اولیه مناره را روشن می‌کند و دست کم نشان می‌دهد که کدام یک از طرح‌های اجرا شده بر مناره، مبتنی بر صورت اصیل آن است.

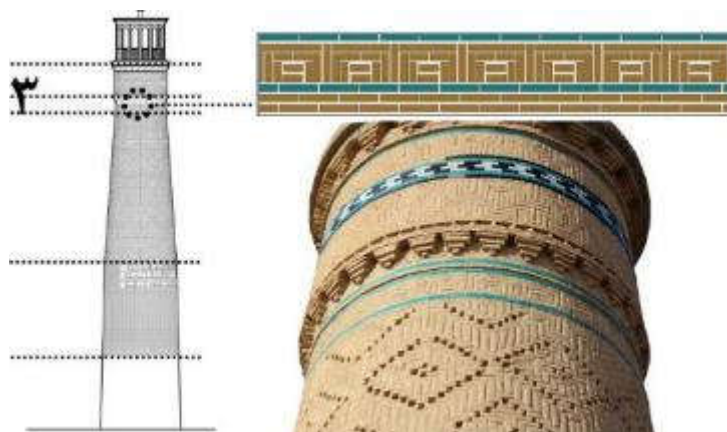
تصویر ۵: جزئیات آجر کاری بخش سوم تزیینات

در بالاترین بخش ساقه سه ردیف کاشی فیروزه ای وجود دارد و در حفاصل دو ردیف از آنها شکل آجر چینی نیز تغییر یافته است (تصویر ۵).

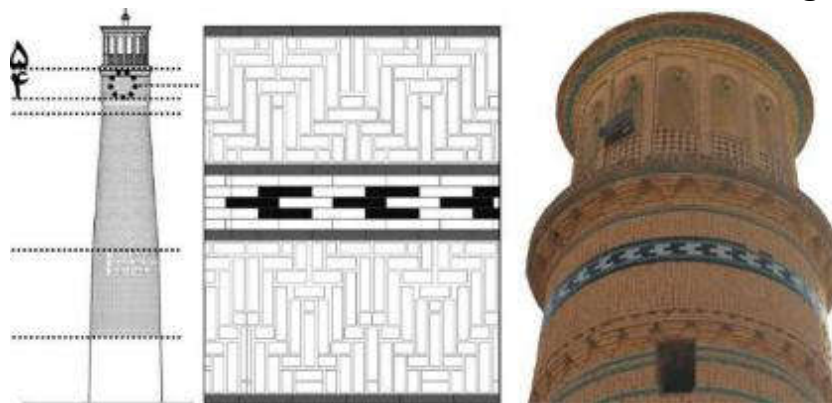
تصویر ۶: جزئیات آجرکاری بخش چهارم و پنجم تزیینات

بیشترین تنوع در تزیینات مناره را در بالاترین قسمت و درست در زیر تراز کف سرپوش آن می‌توان دید. این بخش با دو ردیف مقرنس آجری در ابتدا و انتهای آن تعریف شده و چیدمان آجرها در فاصله این دو مقرنس، با سایر بخش‌های مناره متفاوت است. همچنین در این قسمت علاوه بر آجر لعاب‌دار فیروزه‌ای، تلفیقی از آجر سفید و مشکی نیز به کار رفته است. در بخش سرپوش مناره، چهارده ستونک باریک فلزی با روکشی از سیمان سفید و آجر دیده می‌شود و در فاصله میان آن‌ها، طاق‌هایی از همین جنس و شبکه‌ای آجری به عنوان جان‌پناه وجود دارد. تصاویر قدیمی موجود از مناره نشان می‌دهد که این بخش زمانی به کلی از بین رفته و سپس با مصالح جدید بر فراز مناره ساخته شده است (تصویر ۶).

از مناره در حادثه‌ای نامعلوم تخریب و مجدداً بازسازی شده است. جنس این ستونک‌ها از فلز با روکشی از سیمان سفید و آجر است و در فاصله میان آن‌ها نیز طاق‌هایی از همین جنس و شبکه‌ای آجری به‌عنوان جان‌پناه وجود دارد (تصویر ۶). اما توصیف کلانتر ضرابی از مسجد جامع کاشان نشان می‌دهد که پیش از تخریب و ساخت مجدد آن با فلز، این جزء از مسجد چوبی بوده است. این مناره در سال ۱۳۱۵ شمسی با شماره ۲۵۲ در فهرست آثار غیرمنقول به ثبت رسیده است. از تعمیرات آن گزارش دقیقی در دست نیست؛ اما بر اساس نظر استادکاران و نیز تصاویری که از مناره در حین تعمیر تهیه شده، مناره دست‌کم یک بار در دهه ۱۳۵۰ شمسی مرمت شده است.

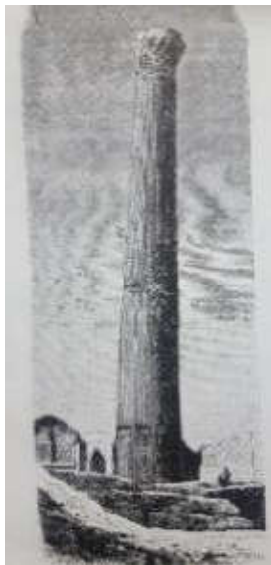
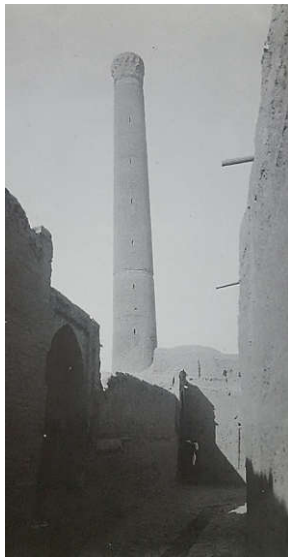
از یادداشت دیولافوا برمی‌آید که در سال ۱۲۵۹ شمسی و هنگام بازدید او، مسجد وضعیت مناسبی نداشته و بخش‌هایی از آن دچار خرابی بوده است اما در ترسیم او، آثار خرابی چندانی بر مناره مشهود نیست. به هر ترتیب، ترسیم و یادداشت دیولافوا، از حیث زمانی اولین سندی است که درباره مسجد در دست است. بنابراین دقت در اطلاعات موجود در این دو، برای شناخت تزیینات مناره در آن دوره ضروری به نظر می‌رسد. اولین نکته‌ای که در یادداشت او مشهود است، اشاره به واژه «موزاییک»^۳ و «آجرهای صیقلی تکرنگ» در بخش زیرین مناره است. این اشاره دیولافوا، این گمان را ایجاد می‌کند که مناره مسجد جامع در زمانی پیش از فرو ریختن نما، احتمالاً دارای تزییناتی از آجر لعاب‌دار نیز بوده است. از طرفی در ترسیم او، بخش پوشیده با نقش لوزی با نواری از بخش‌های بالایی جدا شده است که نمونه آن را در منار زین‌الدین کاشان می‌توان دید (تصویر ۸ و ۹). در این مناره، سطح کمر بند یاد شده با آجر لعاب‌دار پوشیده شده است. بنابراین

تصویر ۹: مناره زین‌الدین در حدود ۱۳۲۰ش، عکاس هنری ویوله (ساروخانی، ۱۳۹۱: ۳۹)

تصویر ۸: ترسیم دیولافسوا از منار زین‌الدین کاشان در ۱۲۵۹ش (Ibid)

محتمل است که در مناره مسجد جامع نیز نوار یا نوارهایی از آجر لعابدار وجود داشته که در تعمیرات بعدی از اجرای آنها صرف نظر شده است. به علاوه در بخش زیرین مناره مسجد جامع نوش آباد (تصویر ۱۰) که آن نیز یکی از بازمانده‌های سلجوقی در منطقه کاشان است، ترکیبی از کاشی و آجر را می‌توان دید. با وجود این، به دلیل نبود تصویری که وجود چنین کمربندی را بر سطح مناره تأیید کند، نمی‌توان در این باره نظر قطعی داد.

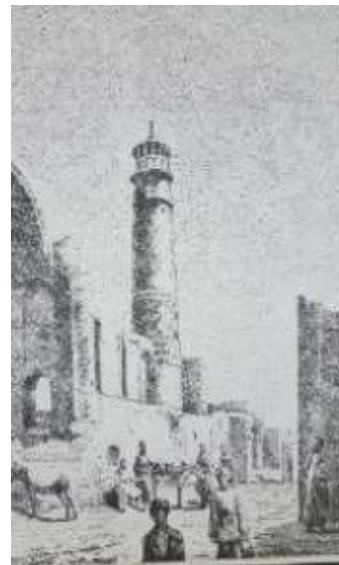
تصویر ۷: ترسیم دیولافسوا از مسجد جامع کاشان در ۱۲۵۹ش (Dieulafoy, 1887: 199)

مادام ژان دیولافوا که در حدود سال ۱۸۸۰م برای انجام کاوش‌های باستان‌شناسی به ایران سفر کرده، از کاشان نیز گذشته و شرح سفر خود را در کتاب *ایران، شوش و کلبه* نوشته است. در یادداشت‌های مربوط به سفر او به کاشان، ترسیمی از معبر مجاور مسجد جامع کاشان به چشم می‌خورد که آن را با عنوان «یکی از کوچه‌های کاشان و مسجد جامع» معرفی کرده است. نکته جالب توجه در ترسیم او از مناره مسجد، مشخص کردن بخش‌های مختلف مناره و تزیینات آن است. او در پایین‌ترین بخش مناره، بافتی ایجاد کرده است که همان طرح سبدهی آجرهای پایه مناره را نشان می‌دهد. پس از این قسمت، او سه ردیف مجزا را با خطوطی نمایش داده است که حدود کتیبه مناره را مشخص می‌کند. سپس، محدوده‌ای روی بدنه مناره مشخص شده است که بافتی لوزی‌شکل دارد و از وجود نقوشی به همین شکل روی بدنه مناره حکایت می‌کند. این محدوده با یک نوار افقی از بخش بالایی جدا شده است و پس از آن هیچ طرح ویژه‌ای روی مناره به چشم نمی‌خورد (تصویر ۷). علاوه بر ترسیم، متن سفرنامه و یادداشت دیولافوا درباره مسجد جامع کاشان نیز نکاتی را روشن می‌کند. او درباره مسجد نوشته است: «باری در مراجعت، از مقابل مسجد جمعه گذشتیم و در راه به یک منار قدیمی هم برخوردیم که موزاییک قسمت زیرین آن با آجرهای صیقلی یک‌رنگ هنوز محفوظ مانده و جلوه خوبی داشت. من از راهنمای خود پرسیدم که آیا ممکن است در این مسجد وارد شد؟ تصور می‌کنم چون قسمتی از آن خراب شده، ورود به آن مانعی نداشته باشد» (دیولافوا، ۱۳۷۱: ۲۱۳).

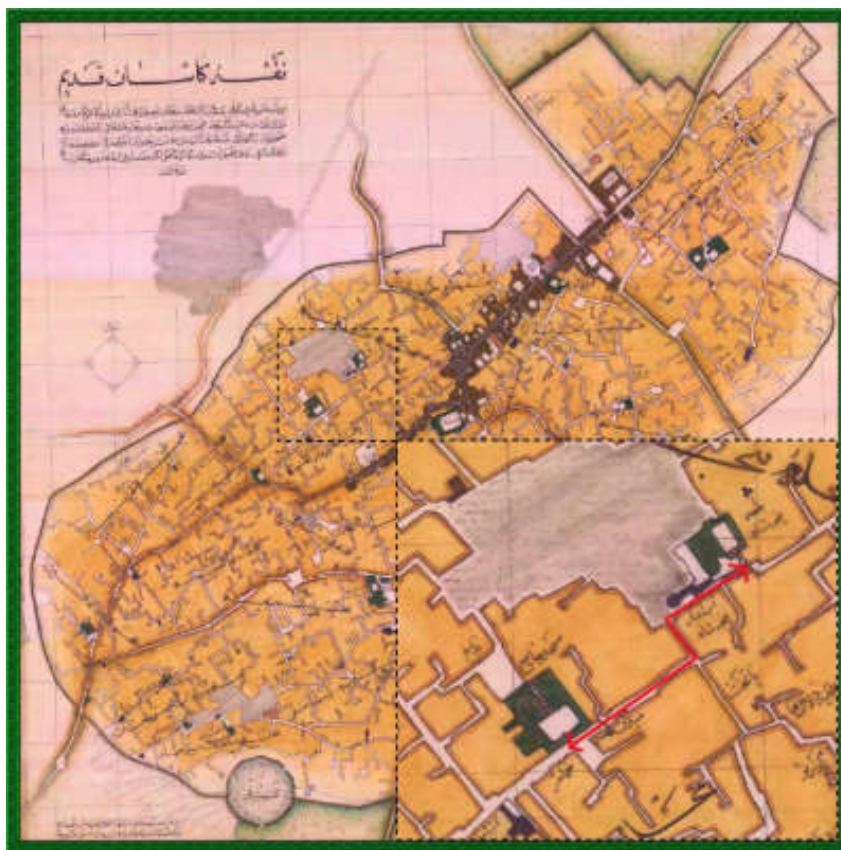
تصویر ۱۱: موقعیت زیارت پنجه‌شاه و مسجدجامع کاشان نسبت به یکدیگر در نقشه دارالخلافه

از سویی از ترسیم دیولافوا به‌طور دقیق مشخص نیست که کمر بند یادشده در چه ارتفاعی از مناره وجود داشته است؛ زیرا در تصاویر دیگری که هنری ویوله و اریک شرودر به‌ترتیب در فاصله ۵۶ و ۶۱ سال بعد از ترسیم دیولافوا از بنا گرفته‌اند و در بخش‌های بعدی به آن‌ها پرداخته می‌شود، بخش پایینی مناره سالم است و در آن اثری از نوار کاشی وجود ندارد. دقت در یادداشت دیولافوا و نیز نسخه اصلی سفرنامه او نشان می‌دهد که محتمل است او درباره مناره دیگری به‌جز مناره مسجدجامع کاشان گزارش داده باشد؛ مناره‌ای که در راه رسیدن به مسجدجامع با آن مواجه شده است. نگاهی به موقعیت مناره‌های کاشان نشان می‌دهد که در نزدیکی مسجدجامع کاشان مناره زیارت پنجه‌شاه وجود دارد (تصویر ۱۱) که در حال حاضر و پس از مرمت‌های اخیر بدنه آن پوشیده از کاشی است و احتمال دارد که مقصود دیولافوا همین مناره بوده باشد.

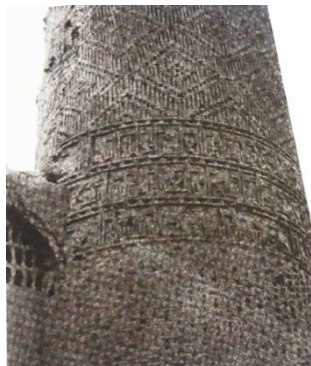
تصویر ۱۳: مناره پیش از مرمت در ۱۹۳۵م
(Schroeder, 1936)

اریک شرودر در سال ۱۹۳۵م (۱۳۱۵ش) و پیش از مرمت مناره تصویری از آن تهیه کرده و یک سال بعد آن را در مقاله‌ای منتشر کرده است. او تصویر را از سمت جنوب مناره و به صورتی گرفته که تنها بخش پایینی مناره در آن مشخص است (تصویر ۱۳). در این تصویر، در بخش زیرین کتیبه همان طرح سبلی دیده می‌شود که امروز هم وجود دارد. بخش ابتدایی کتیبه (سمت راست آن) در تصویر مشخص نیست اما در بخش انتهایی، آثار آسیب و ریختگی آجرهای حروف به خوبی دیده می‌شود. در بالای کتیبه نیز بخشی از طرح‌های لوزی شکل که طی مرمت در سراسر بدنه تکرار شده‌اند به چشم می‌خورد. طرح‌های لوزی شکل در این تصویر به اندازه یک و نیم بار تکرار شده‌اند و پس از این تکرار، نمای مناره آسیب دیده است. در بخش آسیب دیده نیز می‌توان دید که آجرهای نما اتصال خوبی با بدنه اصلی و ساختار مناره ندارند و تنها روی آن چسبانده شده‌اند. از سویی در بخش‌های سالم، نشانی از غنای آجرکاری مرسوم در دوره سلجوقی دیده نمی‌شود. پوپ معتقد است که علت این ضعف در آجرکاری، در بناهای ایران مرکزی در سده پنجم، به این دلیل است که استادکاران همین منطقه آن‌ها را اجرا کرده‌اند و نه خراسانی‌ها. او در این مورد به‌طور ویژه از مناره مسجد جامع کاشان نام برده و آن را نمونه‌ای از عملکرد ناشیانه استادکار در انتخاب آجر و اجرای آجرکاری دانسته است (پوپ و اکرم، ۱۳۸۷: ج ۳، ۱۲۴۴).

متن کتیبه مناره مسجد جامع کاشان به دلیل مرمت‌های نادرست بعدی، به درستی قابل خواندن نیست. در وضع موجود، کلمات پایانی دو سطر اول که به طرز ناشیانه‌ای مرمت شده‌اند، تکرار کلمات ماقبل آن‌هاست. در این وضعیت، متن کتیبه به این صورت است: «بسم الله الرحمن الرحيم امر بینائها القاضی الجلیل... الجلیل... حمد بن احمد من مال الشیخ ابی القسم موسی القسم... بن... التاجر فی شهور سنة ست وستین و اربع مائه.» کلمات مشخص شده در این قرائت از کتیبه، همان کلماتی هستند که ضمن مرمت، بدون دلیل مشخصی تکرار شده‌اند. تصویری که اریک شرودر پیش از مرمت مناره تهیه کرده، به روشنی نشان می‌دهد که بخش پایانی سطرها نسبت به سایر بخش‌های کتیبه آسیب جدی‌تری دیده است (تصویر ۱۳) (Schroeder, 1936: 130-135).

شاهد دیگری که نشان می‌دهد در مرمت بعدی مناره، اسناد تصویری موجود لحاظ نشده، نواقصی است که در مرمت کتیبه به چشم می‌خورد. مقایسه وضع موجود کتیبه با تصویر شرودر نشان می‌دهد که به‌رغم خوانا بودن کلمات پایانی سطور در تصویر، مرمتگر مناره کلمات اصلی را در جای خود قرار نداده و با تکرار کلمات پیشین، تنها جای خالی کلمات آسیب‌دیده را پر کرده است. این نوع از جایگزینی بدون توجه به آنچه در اصل وجود داشته است، نشان می‌دهد که در سایر قسمت‌های مناره نیز پایبندی چندانی به صورت اولیه مناره وجود نداشته و می‌توان در صحت نقوش و تزیینات این مناره تردید کرد. اما از آنجا که هیچ تصویری از مناره پیش از آسیب‌دیدگی وجود ندارد، تصور نقش اولیه و اصیل مناره دشوار و حتی ناممکن است.

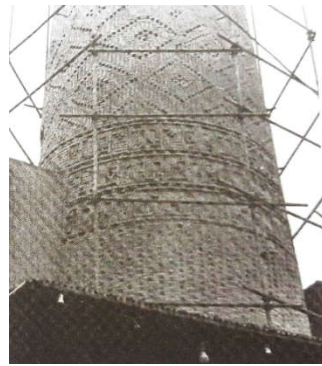
تصویر ۱۲: مناره بعد از مرمت دهه ۱۹۷۰م
(پلر، ۱۳۸۷: ۲۲۸)

شیرا بلر در کتاب *نخستین کتیبه‌ها در معماری دوران اسلامی ایران زمین*، تصویر شرودر را در کنار تصویری با همان کادر و زاویه قرار داده که هنگام مرمت مناره در دهه ۱۹۷۰ میلادی گرفته شده است (تصویر ۱۲). این عکس امکان مقایسه تزیینات مناره را پیش و پس از مرمت فراهم می‌کند. به چند و چون اثرات مرمت بر کتیبه، در بخش بعدی به تفصیل پرداخته می‌شود؛ اما قیاس تزیینات بالای کتیبه نشان می‌دهد که نقوش لوزی شکل از اساس بازسازی شده‌اند؛ زیرا لوزی‌های موجود در تصویر شرودر دارای ابعاد مشخص و برابر هستند و فاصله آن‌ها از یکدیگر نیز اندازه منظم و معینی دارد. طوری که فواصل آن‌ها نیز خود، نقشی قابل تشخیص به دست داده‌اند. اما در تصویر دیگر، ابعاد همان لوزی‌ها دستخوش تغییر شده و ترتیب و انتظام آن‌ها به کلی از بین رفته است. این موضوع نشان می‌دهد که مرمت مناره، به طرز ناشیانه‌ای صورت گرفته و ضمن آن بخش‌های سالم‌نما مخدوش شده‌اند. بنابراین تزیینات حال حاضر مناره، به‌ویژه آن‌ها که از نیمه مناره تا مأذنه هستند، چندان متکی به تزیینات اولیه اجرا نشده‌اند و در نتیجه قابل اعتماد نیستند.

در هر سه تصویر بررسی شده، یعنی ترسیم دیولافوا (۱۸۸۰ م)، شرودر (۱۹۳۵ م) و هنری ویوله (۱۹۴۱ م)، می‌توان آثاری از نقوش لوزی شکل را بر مناره دید و در تصویر شرودر، کیفیت اجرای این نقوش و نظم آن‌ها نیز قابل دریافت است. اما مقایسه همین عکس با تصویری که بلر از وضعیت مناره در زمان بعد از مرمت ارائه کرده و نیز قیاس با وضع موجود، نشان می‌دهد که هنگام مرمت، حتی بخش‌های سالم و به‌جامانده نما نیز بازسازی شده‌اند. به علاوه در ترسیم ژان دیولافوا از مناره که قدیمی‌ترین سند تصویری مناره نیز به حساب می‌آید، علاوه بر نقوش لوزی شکل که پس از مرمت سراسر ساقه مناره را پوشانده‌اند، یک نوار روی ساقه ترسیم شده است. این نوار، محدوده نقوش لوزی و مرز میان آن‌ها و تزیینات بخش‌های بالایی ساقه را مشخص کرده است. همچنین در متن کتاب *ایران، کلد و شوش* به آجرهای لعاب‌دار تک‌رنگی اشاره شده که دیولافوا در بخش زیرین مناره دیده است. نوار مزبور درست مشابه چیزی است که خود دیولافوا بر بدنه مناره زین‌الدین کاشان رؤیت و سپس روی بدنه آن ترسیم کرده است.^۵ ارتفاع برخی از اجزای نمای مناره همچون کتیبه در ترسیم دیولافوا اندکی نادقیق است. از این رو نمی‌توان با استفاده از تصویر هنری ویوله که دورنمای مناره را ارائه می‌کند، وجود نواری از کاشی بر مناره را رد یا تأیید کرد؛ زیرا در

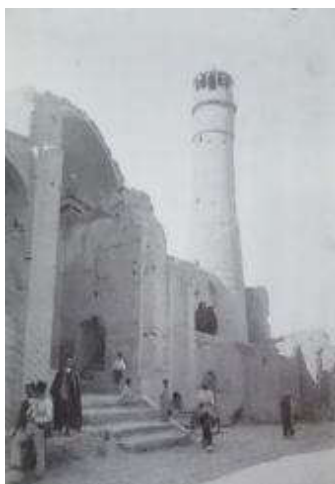
تصویر ۱۴: دورنمای مناره مسجدجامع کاشان در ۱۳۲۰ش، عکاس: هنری ویوله (ساروخانی، ۱۳۹۱: ۷۴)

شش سال پس از عکاسی شرودر از مسجدجامع کاشان و در سال ۱۹۴۱ میلادی (۱۳۲۰ش)، هنری ویوله عکسی از معبر مجاور مسجد گرفته است (تصویر ۱۴). برخلاف تصویر شرودر که کادری بسته دارد و تنها بخشی از مناره را نشان می‌دهد، ویوله دورنمایی از مناره ارائه کرده که در آن می‌توان بخش‌های نامشخص در تصویر شرودر را تا حدودی دید. این عکس ابتدا اطلاعات جالبی درباره مسجد و محیط پیرامون آن در اختیار می‌گذارد. از جمله نشان می‌دهد که نحوه ورود به مسجد و دسترسی به بام، با وضع فعلی تفاوت‌هایی داشته است.^۴

همچنین روشن می‌کند که در یک سمت ورودی، صفه‌ای با ارتفاعی معادل دو پله وجود داشته که محل نشستن افراد بوده است. در همین عکس مشخص است که در جداره پایین مناره، خبری از دکان آهنگری فعلی نیست و به جای آن یک در و یک گشودگی کوچک وجود داشته است. بر همین جداره آثاری نیز پیداست که از سرپوشیده بودن احتمالی گذر مقابل مسجدجامع تا حدود ورودی آن خبر می‌دهند. اما آنچه به‌طور مشخص موضوع این نوشتار است، وضعیت مناره در زمان عکس‌برداری از بناست. تصویر نشان می‌دهد که در آن زمان، مناره نیز همچون سردر و جداره‌های مسجد دچار آسیب جدی بوده و بخش عمده‌ای از پوسته خارجی آن فرو ریخته است. در پایین‌ترین بخش ساقه مناره که در عکس مشخص است، طرح مبهمی از آجرچینی سبلی را می‌توان دید و پس از آن، شمای کلی هر سه سطر کتیبه قابل تشخیص است. در سطح بالای کتیبه نیز خطوطی محو که نماینده نقش لوزی‌شکل هستند هویدا است. همان طور که پیش از این نیز اشاره شده در این عکس اثری از نوار کاشی بر بدنه مناره پیدا نیست. اما

درست در محل شروع آسیب‌نما، خطی روی مناره دیده می‌شود که به‌وضوح قوی‌تر از خط بند آجرهای بدنه مناره است و از طرفی در سطوح بالاتر نیز نمونه آن نیست. به هر ترتیب در حال حاضر، روی نمای مناره اثری از آن باقی نمانده است.

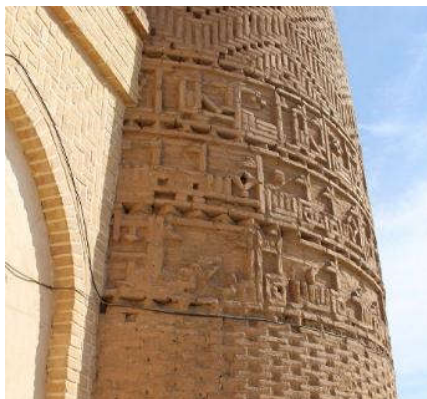
تصویر ۱۵: اتصال مناره با بنا که منجر به مخدوش شدن بخش پایانی کتیبه شده است.

کتیبه آجری مسجدجامع کاشان در ارتفاع ۸ متری از سطح معبر در قابی به عرض ۱۴۵ و طول حدود ۴۴۰ سانتی‌متر نوشته شده است و سه سطر را در بر می‌گیرد. این سطور با استفاده از ردیف آجرهای دندان‌موشی از یک‌دیگر و نیز از آجرکاری سطوح بالایی و پایینی خود مجزا شده‌اند. سمت راست کتیبه، در محل آغاز سطور، بدون مرز مشخصی، به آجرکاری بدنه متصل است و سمت چپ آن، جایی که سطور به پایان می‌رسند با بخشی از بنا تلاقی پیدا کرده است؛ به طوری که به نظر می‌رسد آن بخش از بنا، بخشی از کتیبه را پوشانده و پایان سطرها را مخدوش نموده است (تصویر ۱۵).

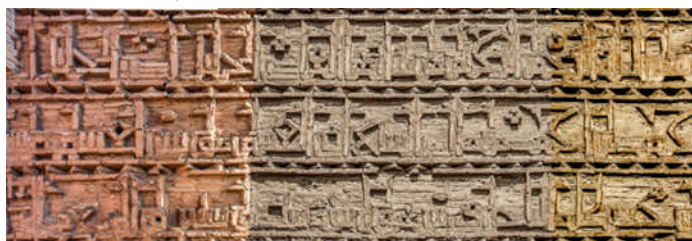
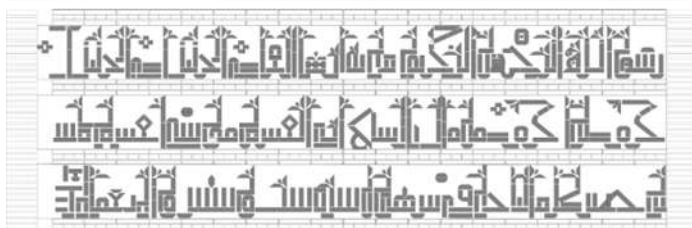
تصویر ۱۶: مستندنگاری کتیبه مناره مسجد جامع کاشان

کتیبه، همچون بسیاری از نمونه‌ها در بناهای قرون اولیه اسلامی، به خط کوفی موزون و با استفاده از آجر نوشته شده است و نمونه‌ای از کاربرد آجر تراشیده را به نمایش می‌گذارد. به‌ویژه در انتهای حروف قائم مانند الف و لام و در عناصر تزیینی که تنها نقش پرکننده فضای خالی بین حروف را بر عهده دارند، استفاده از این نوع آجر را به‌روشنی می‌توان دید. اغلب این عناصر، نقوش سه‌برگی هستند که از قرارگیری سه قطعه آجر در کنار هم ایجاد شده‌اند (تصویر ۱۶).

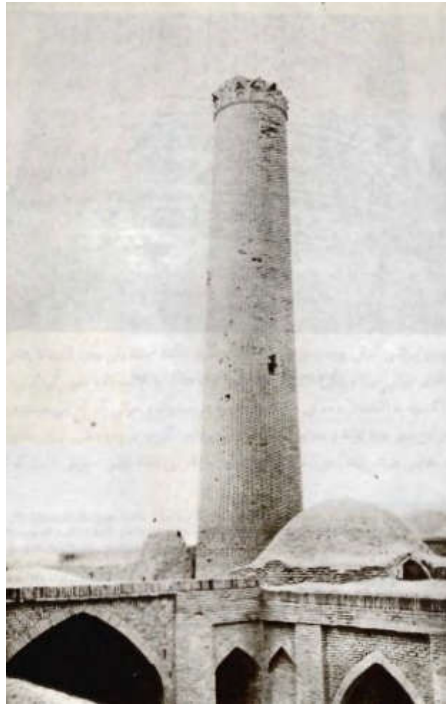
تصویر ۱۷: مناره آسب‌دیده مسجد پامنار زواره (گذار و دیگران، ۱۳۷۱: ج ۳ و ۴، ۱۲۹)

حال پرسش اینجاست که چرا در این مناره که به گواهی کتیبه روی آن مربوط به دوره سلجوقی است، شیوه و فن ساخت رایج در این دوره به کار گرفته نشده است؟ چرا در مناره‌های هم‌دوره که دچار آسیب شده‌اند همچون مناره مسجد پامنار زواره نمونه دیگری که تنها نمای آن آسیب دیده باشد وجود ندارد؟ از نظر پیرنیا، در دوره سلجوقی نما و ساختار بناها از جمله مناره‌ها توأمان ساخته می‌شده است و تزیینات نه یک الحاق بعدی، بلکه جزئی از ساختار بنا به شمار می‌آمده‌اند (پیرنیا، ۱۳۸۸). این هشت‌وگیری میان نما و بخش زیرین را در بناهایی که بخشی از آن‌ها فروریخته است به‌خوبی می‌توان دید. اما در مناره کاشان چنین نیست و علت آن نیز تاکنون بررسی نشده است. در تصویری که گذار از مناره مسجد پامنار زواره ارائه کرده، سرپوش مناره فرو ریخته است (گذار و دیگران، ۱۳۷۱: ج ۳ و ۴، ۱۲۹). اما برخلاف مناره مسجد جامع کاشان، این ریختگی تنها منحصر به نما نیست بلکه ساختار مناره را به کلی تحت‌تأثیر خود قرار داده است. از این‌رو با وجود شباهت بسیار شکل حروف و عناصر تزیینی کتیبه، شیوه ساخت در این دو مناره یکسان نیست.

بر اساس مطالعات پترسنروی مناره زواره، مناره این مسجد در سال ۴۶۱ق به بنای اولیه افزوده شده است (Peterson, 1977)؛ یعنی پنج سال پیش از مناره کاشان. بنابراین گسترش مساجد و رسیدگی به آن‌ها در همان سال‌ها مورد توجه بوده است. در مسجد زواره این گسترش و رسیدگی با تغییراتی در طرح بنا و افزودن مناره به آن همراه بوده، اما به نظر می‌رسد که در کاشان این رسیدگی در قالب بهبود بخشیدن به وضع مناره موجود صورت گرفته است؛ به این معنی که مناره کاشان در سال ۴۶۶ هجری قمری از اساس ساخته نشده بلکه به نمای آن چیزهایی افزوده شده است. به عبارت دیگر، اگر ساختمان مناره از بنیاد در دوره سلجوقی برپا شده بود، با توجه به هم‌زمانی نسبی با مناره زواره و شباهت‌های ظاهری با آن، می‌بایست با فن و شیوه‌ای مشابه مناره زواره ساخته می‌شد. حال آنکه تصاویر هر دو مناره پس از آسیب نشان می‌دهد در شیوه اجرای آن‌ها تفاوت‌هایی وجود دارد.
