گزارش مقدماتی فصل اول کاوش باستان‌شناسی محوطه فیض آباد در بهار 1391

پژوهش‌نامه کاشان
شماره سوم (پایه 11)
پاییز و زمستان 1392

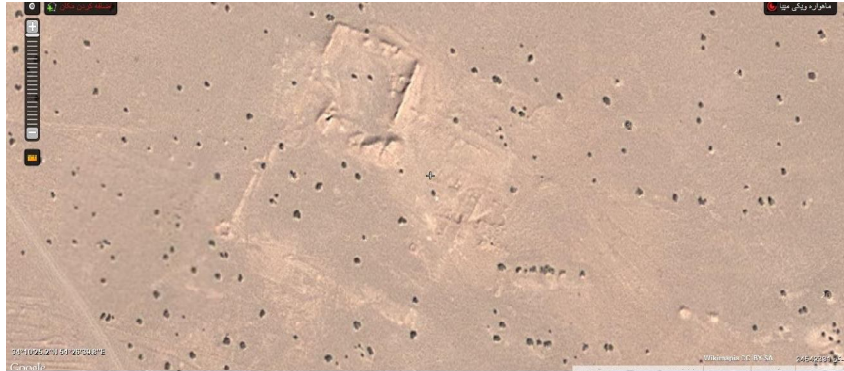
تصویر 1: تصویر ماهواره‌ای از محوطه فیض آباد و موقعیت داده‌های معماری بر سطح آن

این محوطه 42 هکتار وسعت دارد و علاوه بر پراکندگی قابل توجه سفال بر سطح آن و مشخص بودن برخی سازه‌های معماری (تصویر 1) در بخش‌هایی از آن و عدم کاوش‌های باستان‌شناسی در این محدوده، انجام کاوش باستان‌شناسی می‌تواند به مشخص شدن وضعیت این بخش از منطقه کاشان در طی دوره ایلخانی کمک نموده و مسائلی را که در زمینه مباحث تاریخ معماری و شهرسازی دوره مذکور وجود داشته، مشخص کند.

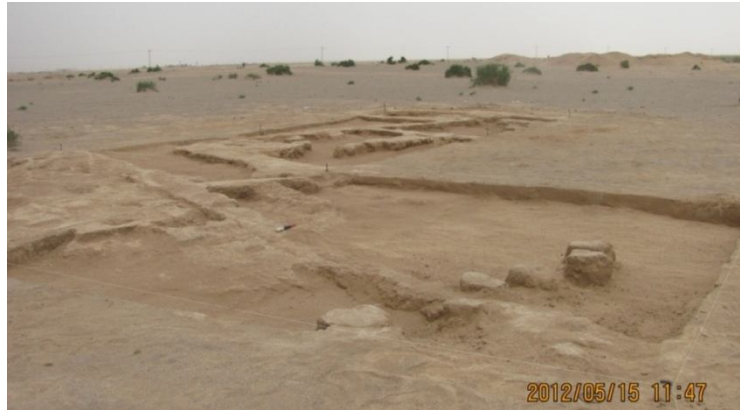
تصویر 2: موقعیت کارگاه حفاری و ترانسه‌ها

فرم L شکل (نقشه‌های 4 تا 6) هدایت گردید. محل انتخابی بر روی سطح خود، رد و بقایایی از دیوارها و فضاها را نشان می‌داد که به دست آمدن بخشی از یک بافت معماری طی کاوش را به طور کامل توجیه می‌کرد؛ لذا انجام کاوش در این قسمت از تپه ترتیب داده شد. در ادامه، جزئیات مربوط تبیین می‌شود. (تصویر 2)

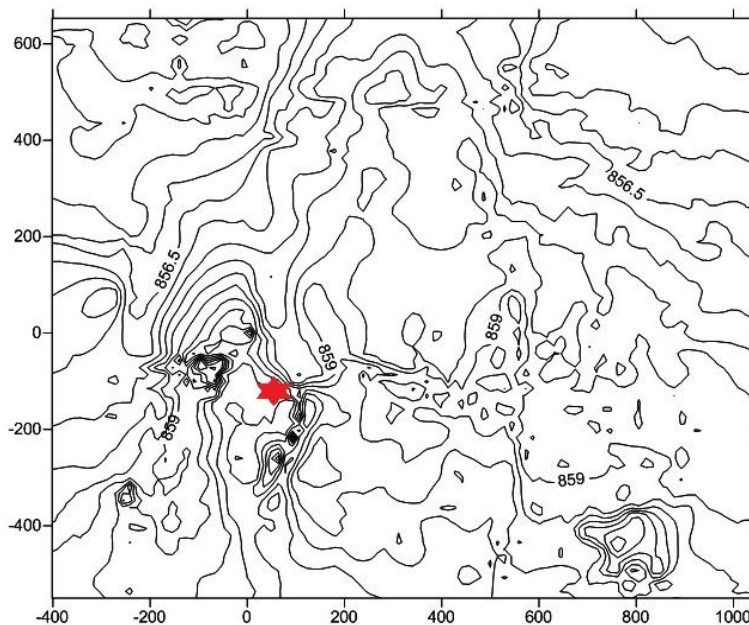
نقشه شماره 4: نقشه توپوگرافی محوطه فیض آباد، برداشت بهار 1391 دانشگاه کاشان

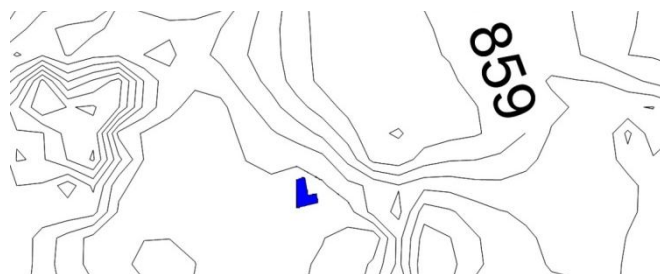
نقشه شماره 5: موقعیت محدوده کاوش روی نقشه توپوگرافی

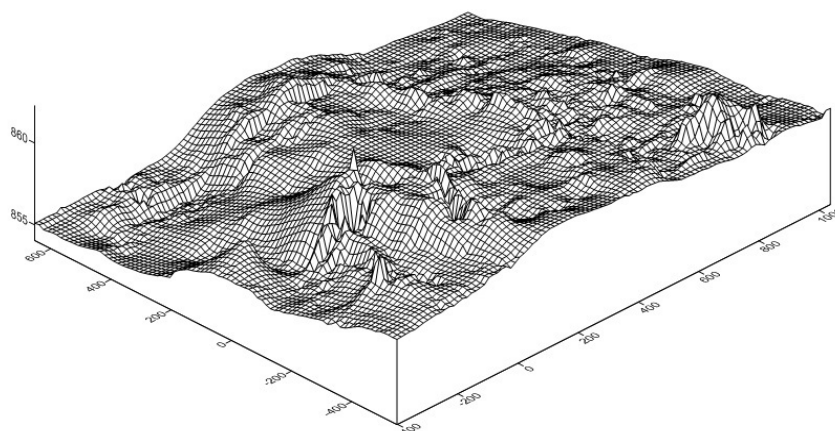
نقشه شماره 6: توپوگرافی و عوارض محوطه فیض آباد

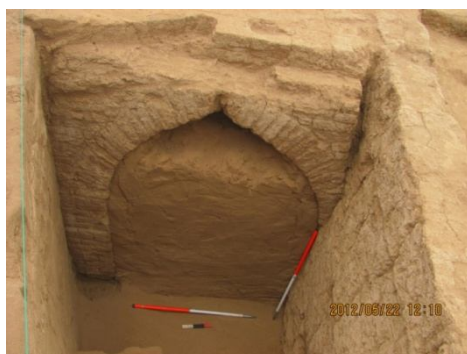
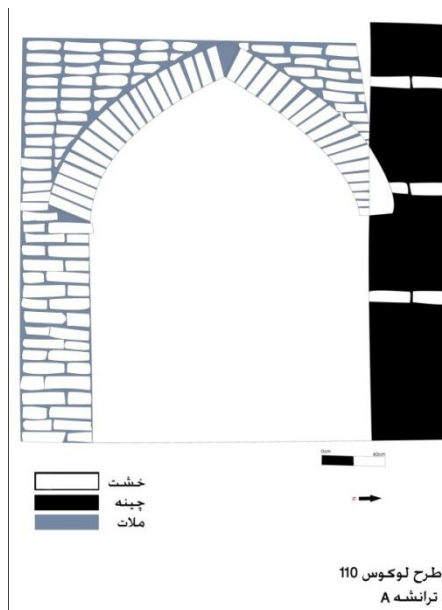
تصویر 3: طرح نمای دهانه طاق به دست آمده

ترانشه تحت حفاری ارائه می‌شود. این داده‌ها شامل فضاهایی تودرتو یا مستقل بود که از بخش جنوبی کارگاه رو به شمال، به ترتیب از اتاق یک تا اتاق هفت نامگذاری شدند که در ادامه، به معرفی ویژگی‌های هر یک خواهیم پرداخت. در بخش غربی ترانشه A یک قوس زیبای خستی وجود دارد که به شیوه ضربی اجرا شده که براساس تناسبات دوره ایلخانی، قوسی بلند و کشیده است. با توجه به اینکه در این فضا آوار سقف شناسایی نشد و آوار برداشت شده فقط شامل آوار دیوار بود و نیز با توجه به این مسئله که هیچ نشانه‌ای از سقف بر روی فضای مقابل آن مشاهده نمی‌شود، این طاق، ورودی از یک فضای سرباز (احتمالاً کوچه) به یک فضای سرپشته بوده است. در واقع، این دهانه طاق را باید ورودی این واحد ساختمانی در نظر بگیریم.

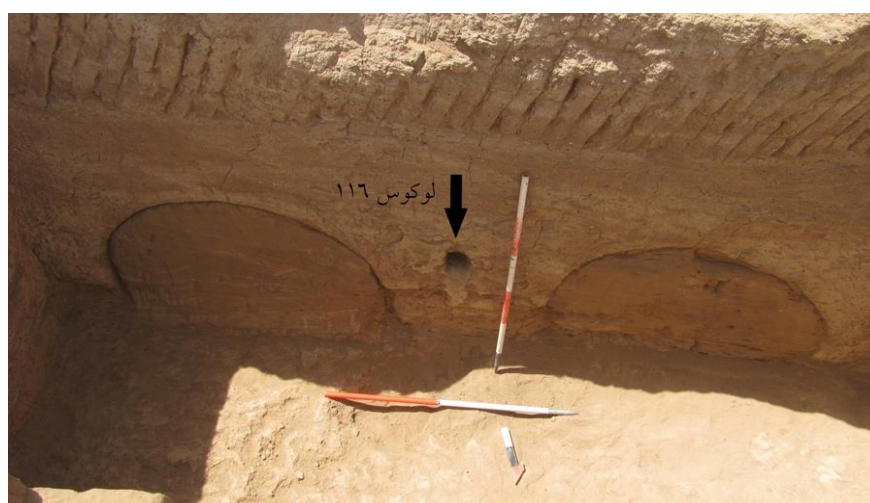
تصویر 4: نمایی از طاقچه‌های موجود روی دیوار شمالی اتاق شماره 1

در این ترانشه، در اتاق شماره 1، دو طاقچه بر بدنه شمالی آن قرار دارد که دارای گزارش مقدماتی فصل اول کاوش باستان‌شناسی محوطه فیض‌آباد در بهار 1391 وجود تجمع خاکستر از کارکرد آن فضا به عنوان مطبخ خبر می‌دهد. بدنه سفالین تنور

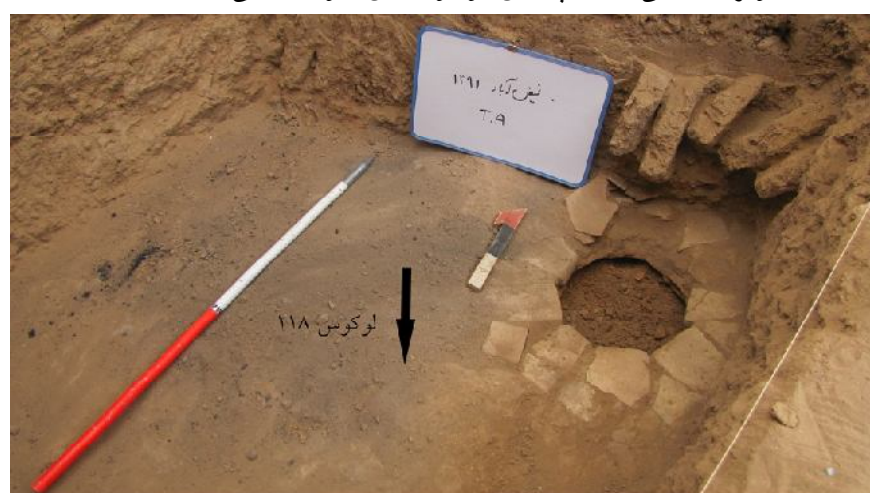
تصویر 5: تنور به‌دست‌آمده روی کف اتاق 2

مذکور به شدت دچار فرسودگی شده بود، به طوری که در صورت تخلیه تنور به طور کامل فرو می‌ریخت؛ لذا از تخلیه خاک موجود در آن امتناع شد. دور تا دور تنور با آجرهای شکسته هموار و یکدست شده بود. اثر اجرای طاق به شیوه ضربی و با استفاده از خشت بر روی پی ایجاد شده با چینه قابل توجه است. شایان ذکر است در تمامی این ساختمان، پی‌ها از چینه ساخته شده و از پاکار به بعد، برای اجرای قوس، از خشت استفاده کرده‌اند که ابعاد مشخص $25 \times 25 \times 5$ سانتی‌متر دارند.

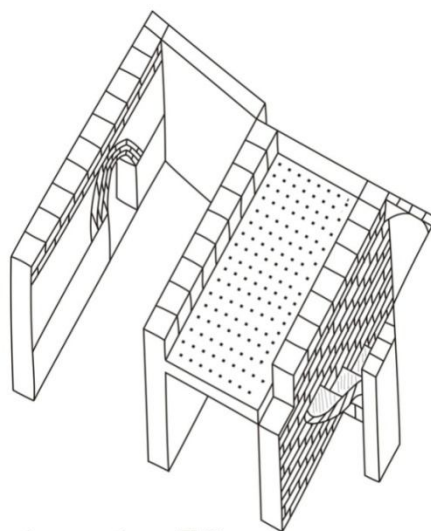
Isometrec T:B
Scale:1/50

در ترانشه B مهم‌ترین یافته معماری، بقایای پلکانی است که به بام مجموعه راه می‌دهد و بر اثر مرور زمان، به شدت فرسایش یافته است (طرح). اتاق شماره 2 نیز در شمال این ترانشه مشخص شد که دیواره آن به طور عمد، مدتی پس از احداث با ایجاد یک منفذ که با تخریب دیوار همراه بوده، به اتاق شماره 3 راه داده شده است. در ترانشه C دو فضای معماری به دست آمد که به نام اتاق‌های 3 و 4 نامگذاری شدند. این اتاق‌ها به صورت تودرتو از طریق یک دهانه به هم مرتبط‌اند. جرزهای این دهانه به گونه‌ای ساخته شده‌اند که با اجرای لنگه‌های روی هریک، اجرای سقف را مقدور می‌کرده‌اند. این کار از نظر معماری، تمهیدی استادانه محسوب می‌گردد (طرح).

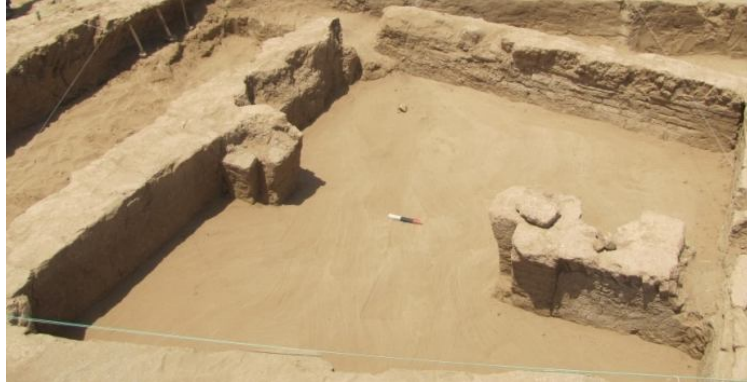
تصویر 6: اتاق‌های 3 و 4 قبل از تکمیل حفاری

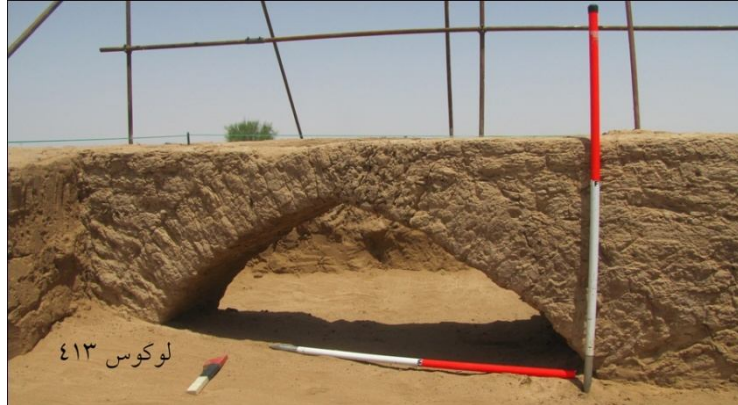
تصویر 7: دهانه طاق بین دو فضای 8 و 9

در ترانسه D چهار فضای دیگر شامل اتاق‌های 5، 7، 8 و 9 به دست آمد. مهم‌ترین آن‌ها فضای شماره 8 بود که با توجه به اهمیت آن، در مقاله ای دیگر توضیح داده می‌شود. نکته مهم این است که در این فضا هیچ اثری از سقف و بقایای مربوط شامل پاکار و قوس دیده نمی‌شود. نتیجه اینکه این فضا یک مکان باز بوده است. اما نکاتی در این باره وجود دارد که:
