پژوهش‌نامه کاشان، شماره ششم (پیاپی ۱۴)
بهار و تابستان ۱۳۹۴، ص ۱۱۲-۱۳۹

محله سلطان میراحمد کاشان (ساخت محله و مطالعه تغییر و تحولات آن)

چکیده:

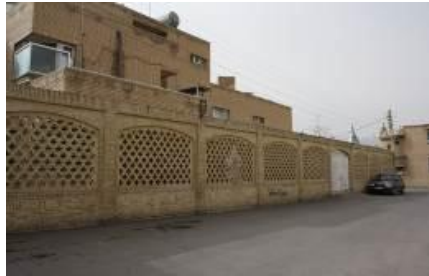
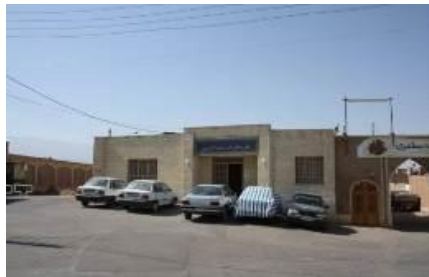
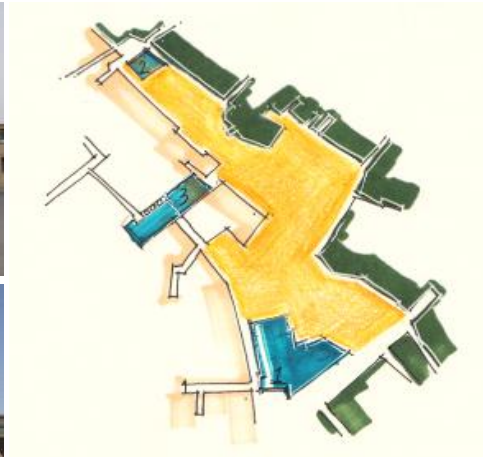
شکل (۳): کروکی محدودهٔ گورستان تاریخی، هنرستان شهید آوینی و مرکز بهداشتی سلطان میراحمد (منبع: نگارنده)

- ۱. حمام سلطان میراحمد
- ۲. مقبرهٔ چهل دختران
- ۳. امامزاده سلطان میراحمد

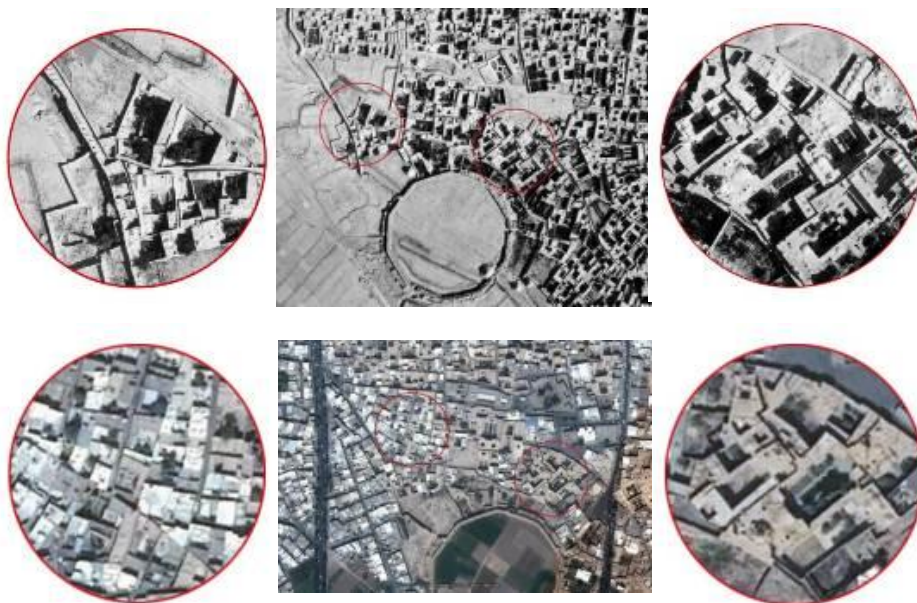
شکل ۵: مطالعه الگوی بافت و تغییرات آن در سال‌های ۱۳۳۵ (تصویر بالا) و ۱۳۹۳ (تصویر پایین)

نقشه‌های تهیه‌شده از عکس‌های هوایی، گویای تغییر بسیار مشهود و قابل لمس الگوی بافت مورد مطالعه است. این تغییر الگو حاصل مداخله‌های دهه‌های اخیر و مجموعه قوانینی است که ساخت‌وساز در بافت را هدایت کرده است. بخش شرقی محدوده مورد مطالعه نسبت به بخش غربی، دچار تغییرات کمتری شده است. این موضوع باعث شده است که یکپارچگی بافت دو بخش یادشده از بین برود و محله از نظر ساخت فضایی واحدها و بافتی که ایجاد می‌کنند، دچار گسستگی شود. بررسی محدوده مورد مطالعه نشان می‌دهد که بافت منسجم و یکدست سال ۱۳۳۵، در سال ۱۳۶۱ شاهد دگرگونی بوده و این روند تا کنون ادامه داشته است. این دگرگونی شامل تغییرات وسیع در الگوی ساخت بناها و خانه‌هاست که خود حاصل تغییر حیاط مرکزی به حیاطی است که بنا بر قواعد طرح‌های جامع، نه یک فضای بااهمیت که باقی‌مانده محدوده ساخته‌شده واحدهای مسکونی است. این موضوع علاوه بر تغییر شکل فضاهای باز خانه‌ها، کم شدن سهم فضای باز در طرح واحدهای مسکونی را نیز در پی داشته است. شایان ذکر است که در روند دگرگونی‌های دهه‌های اخیر و با انجام تفکیک، قطعات زمین به‌طور معمول کوچک‌تر شده و تعداد مالکین در محدوده مورد نظر افزایش یافته است.

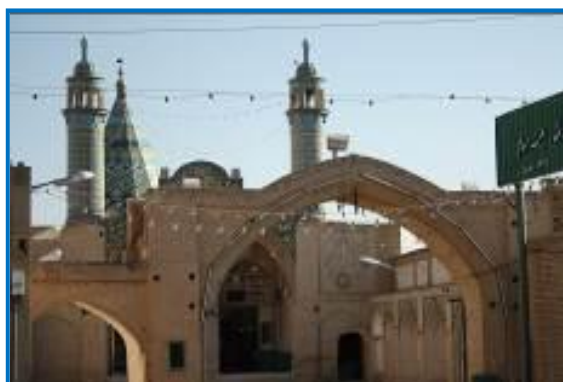
شکل ۶: نمای امامزاده سلطان میراحمد در محله سلطان میراحمد
توضیحات: آشفته‌گی حاصل از سیم‌کشی و برق‌رسانی نامطلوب
(منبع: نگارنده)

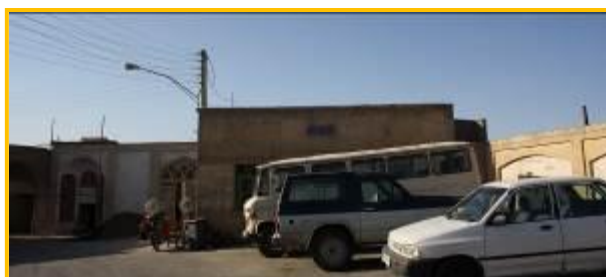
تمامی فضاهای شهری مورد مطالعه در این مقاله همچون مرکز محله سلطان میراحمد (شکل ۷ و ۸)، فضای شهری مقابل مقبره چهل دختران (شکل ۹) و گذر مقابل خانه بروجردی‌ها (شکل ۱۰ و ۱۱)، دچار آشفته‌گی بصری و مشکلات یادشده هستند. تقریباً تمامی فضاهای شهری یادشده در حال حاضر، نقش و کارکرد پارکینگ عمومی محدوده را بر عهده دارند؛ به خصوص آنکه رفت و آمد و سایل نقلیه مربوط به آمد و شد گردشگران نیز بر آن افزوده شده است. این کاربری جدید نه فقط منجر به آشفته‌گی بصری شده، بلکه کاربری گذشته این مراکز را که به تعامل و زندگی اجتماعی ساکنان اختصاص داشته است، تحت الشعاع قرار داده است. همچنین نصب تأسیسات شهری چون تیر برق و سیم‌کشی‌ها و نصب تابلوهای تبلیغاتی در فضاهای شهری مورد مطالعه موجب آشفته‌گی بصری محدوده شده است.

شکل ۷: مرکز محله سلطان میراحمد که محلی برای پارک وسایل نقلیه و پارکینگ شده است.
(منبع: نگارنده)

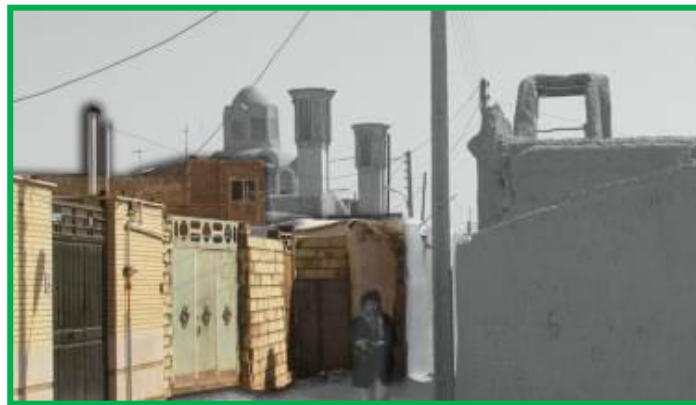
از دیگر عوامل بروز تغییرات در یک بافت تاریخی، تغییر در جداره‌های سازنده و تشکیل‌دهنده بافت است که معمولاً در اثر ساخت‌وسازهای جدید ایجاد می‌شود. عدم هماهنگی در جداره‌ها و بدنه‌ها موجب بروز گسست در یکپارچگی بصری بافت می‌شود. نمونه‌هایی از این نوع جداره‌ها در دو گذر اصلی محله قابل مشاهده است (شکل ۱۲ و ۱۳).

شکل ۱۲: ناهماهنگی در جداره‌های سازنده گذر قرارگرفته در جنوب خانه بروجردی‌ها (منبع: نگارنده)

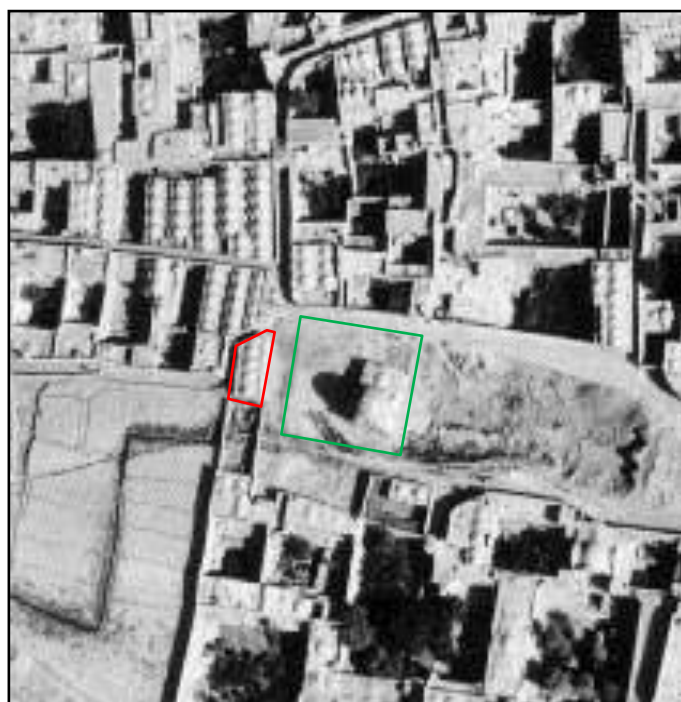
یکی دیگر از نمونه‌های حذف در محدوده مورد مطالعه، در فضای تقسیم مقابل بقعه چهل دختران قابل مشاهده است. (نک: شکل ۱۵) با توجه به مدارک تصویری موجود (تصویر هوایی ۱۳۳۵)، حذف بخشی از یک بنا موجب ایجاد یک فضای باز شهری یا یک معبر شده است. این فضا، کارکردی چون مرکز محله و همچنین فضای تقسیم برای

دسترسی به بخش‌های مختلف را یافته است. این تغییر با توجه به نبود مدرک کافی دال بر چگونگی بنا و کارکرد اصلی آن در گذشته و همچنین عملکرد جدید نه چندان ناهماهنگ آن با بافت اطراف، می‌تواند مثبت تلقی شود.

شکل ۱۵: حذف یک عنصر شهری در مقابل بقعه چهل دختران براساس عکس هوایی ۱۳۳۵. عنصر حذف شده به رنگ قرمز و بقعه چهل دختران به رنگ سبز نمایش داده شده است. (منبع: نگارنده)

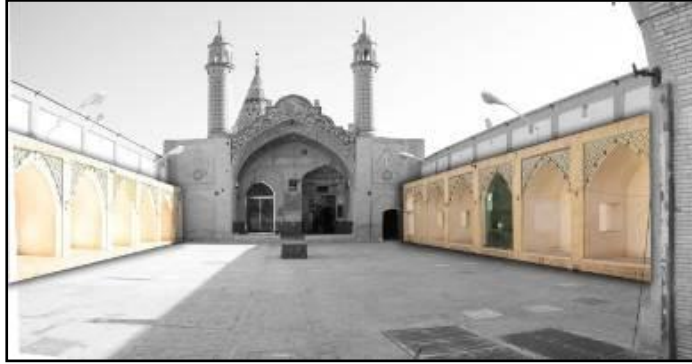
نمونه دیگری از این نوع تغییرات در الحاق برخی عناصر به فضاهای شهری قابل مشاهده است. طاق نماهای داخل حیاط امامزاده سلطان میراحمد و همچنین حیاط و دیوار پیرامون بقعه چهل دختران، از جمله نمونه های الحاق عناصر به فضای شهری بافت مورد مطالعه به شمار می آیند. این دو الحاق با مقایسه دو وضعیت قابل مشاهده در عکس های هوایی سال ۱۳۳۵ و ۱۳۹۳ درک می شود. الحاقات یاد شده به احتمال قریب به یقین در تعمیرات و بازسازی های بعد از سال ۱۳۳۵ به فضاهای شهری الحاق شده و تعریف فضای مورد بحث را تغییر داده اند. (نک: شکل ۱۶ و ۱۷) نمونه دیگری، افزوده شدن دو کاربری عمومی مدرسه و مرکز بهداشت در زمین های گورستان قدیمی محله سلطان میراحمد است که به بعد از سال ۱۳۳۵ مربوط می شوند. (نک: شکل ۱۸)

شکل ۱۶: الحاق طاق نما به حیاط ورودی مقابل امامزاده سلطان میراحمد
توضیح: طاق نماها با تفاوت رنگ نمایش داده شده‌اند. (منبع: نگارنده)

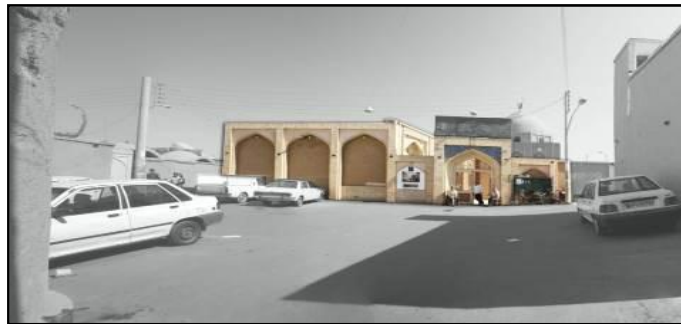
شکل ۱۷: الحاق دیوار و حیاط به مقبره چهار دختران
توضیح: بخش الحاق شده با تفاوت رنگ نمایش داده شده است. (منبع: نگارنده)
