پژوهش‌نامه کاشان، شماره هشتم (پیاپی ۱۶)
بهار و تابستان ۱۳۹۵، ص ۱۳۲-۱۵۵

کاوش اضطراری بنای حوضخانه سرکوجه یخچال شهر آران ویدگل

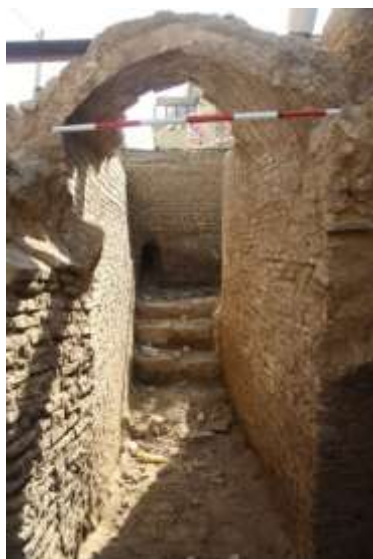
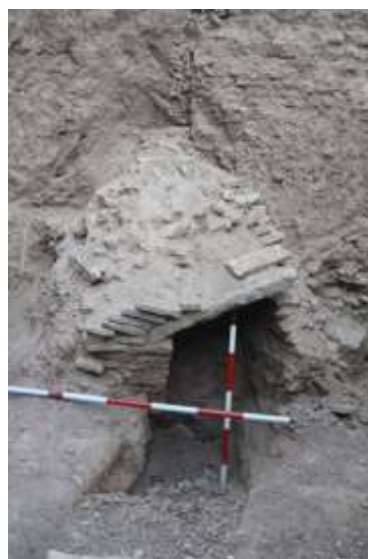
سازه روی جوی ورودی آب قنات آران دشت راهروی طاق دار و پلکان ورودی حوضخانه زنانه از نمای غربی

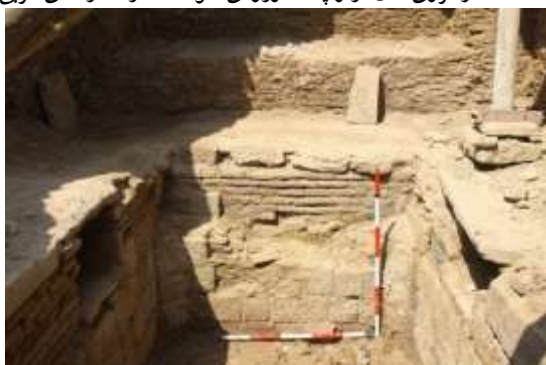
حوض مرکزی حوضخانه مردانه

۱. حوضخانه مردانه به طول $6/4$ متر و عرض $3/8$ همراه با یک حوض مرکزی؛

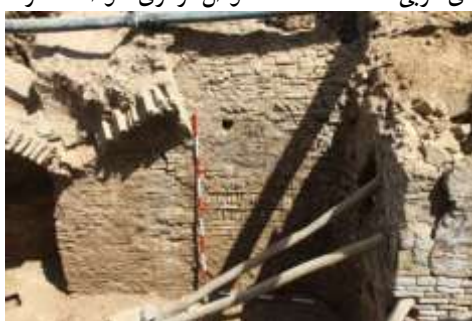
دیوار الحاقی در ورودی احتمالی از حوضخانه به مسجد زیرزمینی

در بخش شمال شرقی حوضخانه مردانه، دیواری الحاقی وجود دارد که به سمت مسجد زیرزمینی (شمال حوضخانه) است. نکته قابل توجه هم سطح بودن تقریبی کف حوضخانه با کف مسجد است و این احتمال وجود دارد که در دوره‌ای، حوضخانه با مسجد ارتباط مستقیم داشته است. پشت دیوار نیز آثار یک طاق شمالی جنوبی به سمت مسجد کشف شد که این گمان را قوی‌تر کرد. با توجه به اینکه هیچ‌یک از کهنسالان بومی، باز بودن این خروجی را به یاد ندارند، احتمالاً این قسمت از قدیمی‌ترین بخش‌های حوضخانه است. افزون بر این، فاصله بین دیوار الحاقی تا دیوار مسجد، پیش از پرشدگی نیم‌قرن پیش، پر شده بوده است. به این ترتیب در این بخش، ترانشه‌ای با ابعاد ۱/۶ در ۲ متر حفر شد. با وجود پیشروی تا عمق ۳/۱ متری، هیچ لایه فرهنگی و یا داده شاخص تاریخ‌گذاری در این ترانشه یافت نشد.

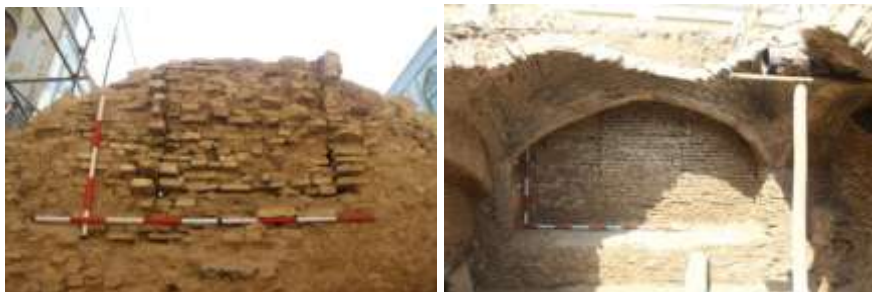
دریچه پرشده در جانب غربی حوضخانه (تصویر راست: نمای داخلی؛ تصویر چپ: نمای بیرونی)

ب. جانب غربی: تمام بدنه غربی حوضخانه را خانه‌ای تاریخی در برمی‌گیرد که امروزه به خانه تاریخی لامع معروف است. بخشی از این خانه در جریان گسترش معبر محلی تخریب شده است، اما آثاری از یک دیوار شمالی جنوبی و همچنین بقایای سردابی با اندود گچ در قسمت شمال غربی حوضخانه کشف شده که احتمالاً متعلق به همین خانه تاریخی باشند. نکته مهم در اینجا دریچه‌ای است که در بدنه غربی حوضخانه وجود داشته و در دوره‌ای نامعلوم پر شده است. هیچ‌یک از کهنسالان بومی، باز بودن این دریچه را به یاد نمی‌آورند. احتمالاً این دریچه ارتباطی بین حوضخانه و بنایی در جانب غربی آن بوده است.

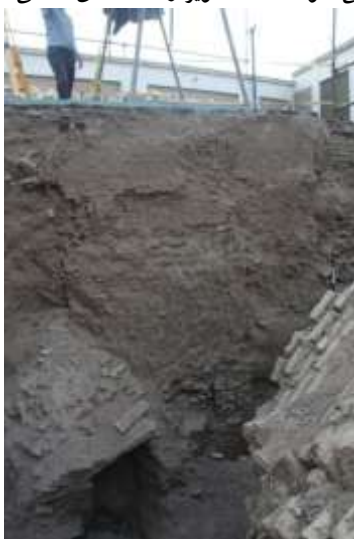
بقایای دیوار خشتی، احتمالاً متعلق به خانه تاریخی جانب غربی حوضخانه

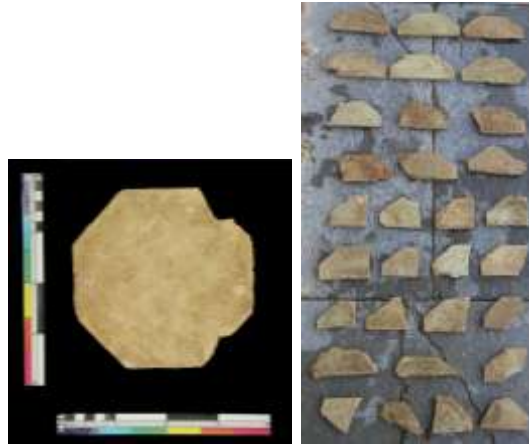
مجموعه آجرهای با فرم شش ضلعی، لایه پنجم ترانشه B

این لایه دربرگیرنده مهم‌ترین یافته‌های این ترانشه بود. مهم‌ترین و فراوان‌ترین یافته‌های این لایه و همچنین این ترانشه، انبوهی از آجرهای نازک شش‌ضلعی منتظم بود که البته فرم تعداد زیادی از آن‌ها، نیمی از یک شش‌ضلعی بود. عرض تمام این آثار، دو سانتی‌متر است که آن‌ها را بیشتر می‌توان به بیسکویت کاشی شبیه دانست. افزون بر این، آجرهای دیگری نیز به شکل مربع و مستطیل با همین ضخامت همراه با آثار مذکور بود. پشت این آجرها طوری تراشیده شده که در سطحی پشتی خود جا بگیرد. آجرهای متعدد دیگری با ابعاد تقریبی $۱۸ \times ۹ \times ۳$ نیز از یافته‌های این ترانشه بودند. انواع آجرهای دیگر با ابعاد مختلف نیز از این لایه کشف شد. یک قطعه آجر شکسته با نقوش برجسته هندسی و یک قطعه کاشی با لعاب فیروزه‌ای، از دیگر آثار شاخص این لایه بود. اما مهم‌ترین و شاخص‌ترین یافته این ترانشه که در عمق ۲۳۰ سانتی‌متری این ترانشه کشف شد، یک قطعه کاشی زرین‌فام با نقوش گیاهی بود. به‌نظر می‌رسد این قطعه با توجه به نقش گل مرکزی آن، بخش مرکزی یک کاشی بزرگ‌تر بوده است. این نمونه زرین‌فام به نمونه‌های سده پنجم تا هشتم هجری شباهتی ندارد، بلکه بیشتر مشابه نمونه زرین‌فام‌های دوران صفوی و قاجار است.

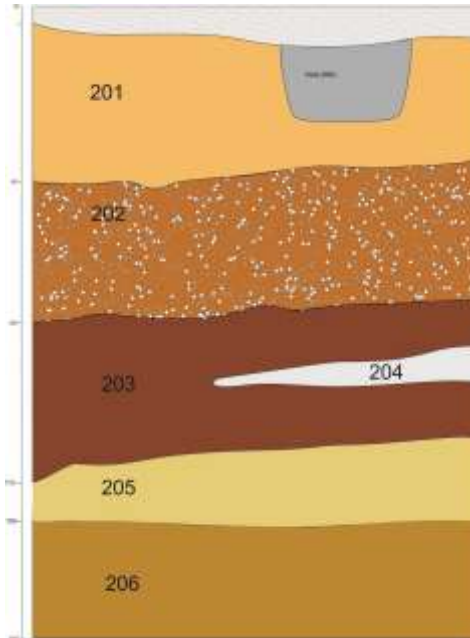
طراحی بخش غربی ترانشه B
