پژوهش نامه کاشان، شماره نهم (پیاپی ۱۷)
پاییز و زمستان ۱۳۹۵، ص ۶۲-۷۷

باغ و عمارت تاریخی مبارک آباد ورکان

کلیدواژه‌ها: ورکان، باغ مبارک‌آباد، کوشک، سازمان باغ.

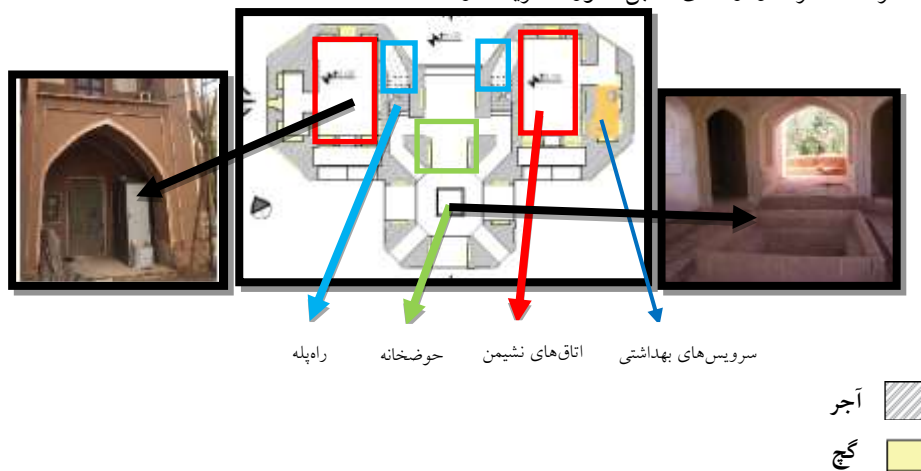
در طبقه همکف یک حوضخانه کوچک و زیبا در مرکزیت بنا و پیش آمده از حجم دو طبقه اتاق های عقبی قرار گرفته است. حوضخانه از هر چهار سو باز بوده و به باغ دید دارد و حوض کوچکی نیز در میان آن وجود دارد. در عقب حوضخانه، دالان عریضی قرار دارد که رابط

حوضخانه با ضلع جنوبی باغ بوده و دو راهپله دسترسی به طبقه دوم بنا نیز در دو سوی آن تعبیه شده است. در دو طرف این فضاهای محوری دو اتاق همراه با دو ایوانچه در عمق ایوانچه‌ها ۱/۷۰ متر و ابعاد اتاق‌ها ۳ در ۵ متر است. شکل هندسی پلان حوضخانه و اتاق‌های طرفین در بُعد بیرونی، به صورت سه تا هشت ضلعی است که به واسطه راهروی مرکزی به یکدیگر متصل شده و شکل کلی بنا را با زوایا و شکستگی‌های ایجاد شده چه در پلان و چه در نما، بسیار زیبا و بدیع و هنرمندانه کرده و از نمای مقابل صورت قرینه دارند.

شکل ۵: پلان طبقه همکف کوشک

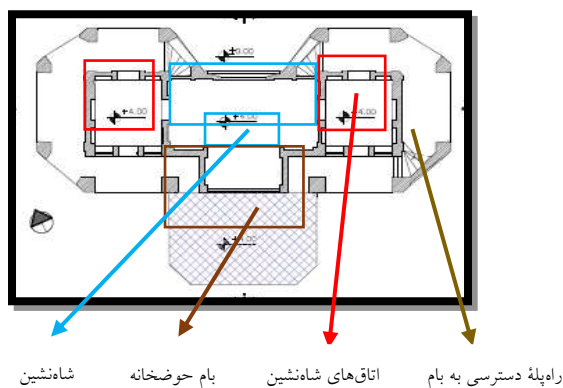
طبقه اول بنا فضای نشیمن شاه‌نشین در وسط به ابعاد ۳۰/۳ در ۶/۶۰ متر و همراه با شکم دریده دارد که بام حوضخانه در مقابل آن فضای مهتابی‌مانندی ایجاد کرده است. در طرفین شاه‌نشین، دو اتاق نشیمن به ابعاد ۲۰/۳ در ۳ قرار دارند که به آن متصل بوده و ایوان‌هایی متصل به هم (رواق) در حول آن‌ها در طبقه دوم تعبیه شده‌اند. راه‌پله‌های دسترسی طبقه پایین و پشت‌بام نیز در آن قرار دارند.

شکل ۶: پلان طبقه اول کوشک

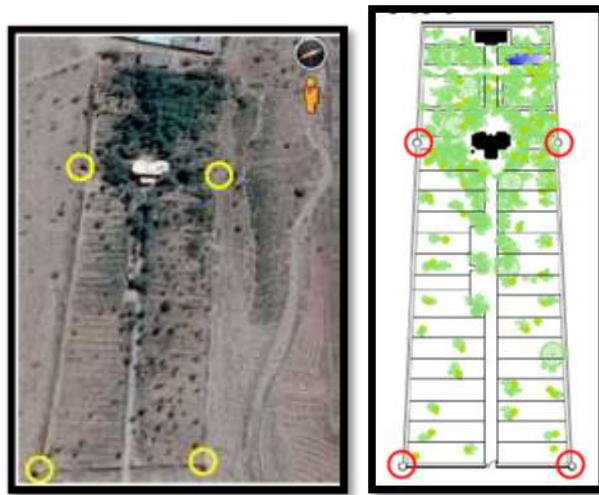
همان‌طور که میدانیم یکی از اصول معماری ایرانی درون‌گرایی بوده است. باغ نیز از همین امر تبعیت کرده و معمولاً دورتادور آن با دیوار محصور بوده است. این مسئله علاوه بر ایجاد حفاظت، باعث می‌شود که وقتی انسان از فضای گرم بیرون به داخل باغ وارد می‌شود چیزی بسیار متفاوت با بیرون را ببیند. علاوه بر این محدود کردن آن باعث کار بیشتر بر روی آن می‌شود (پیرنیا، ۱۳۸۷). دیوارهای باغ که چهار طرف باغ را احاطه کرده‌اند شامل دیوارهای شمالی و جنوبی دارای طول ۲۱۹/۸۱ متر و دیوار شرقی که ورودی باغ نیز از همین طرف می‌باشد دارای ۶۵/۶۰ متر طول می‌باشد. دیوار غربی نیز ۸۷/۹۶ متر طول دارد. مصالحی که این دیوارها با آن ساخته شده‌اند سنگ با ملات گل و کاهگل می‌باشد. در چهار گوشه باغ چهار برج وجود دارد که تقریباً تخریب شده‌اند البته دیوارها هم تخریب شده‌اند.

شکل ۷: دیوارها و محل قرارگیری برج‌ها در باغ

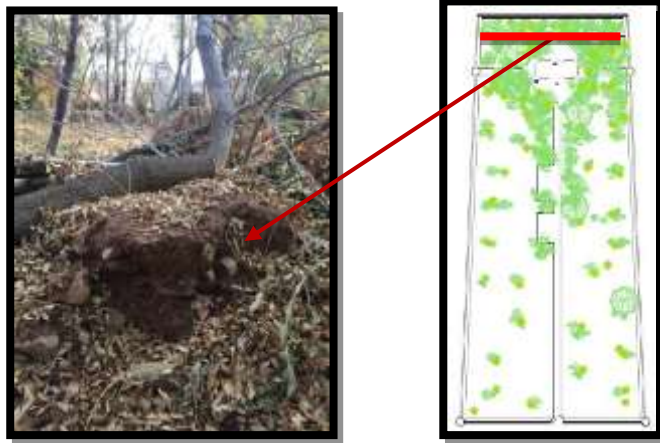
طبق برداشت و مشاهدات انجام شده در باغ، در ضلع شمالی کوشک میان درختان آثاری از بقایای دیواری از سنگ و کاهگل مشاهده می‌شود که گمان بر آن است که در گذشته، دیواری در آن قسمت وجود داشته که یا به‌منظور بزرگ کردن حیاط باغ، به‌دست مالک تخریب شده یا دیوار جداکننده کوشک مرکزی از اسطبل بوده است. این تغییرات مربوط به قبل از سال ۱۳۴۶ ش بوده است؛ چون در عکس هوایی سال ۱۳۴۶ مشاهده نمی‌شود.

شکل ۹: بقایای دیوار ازین رفته

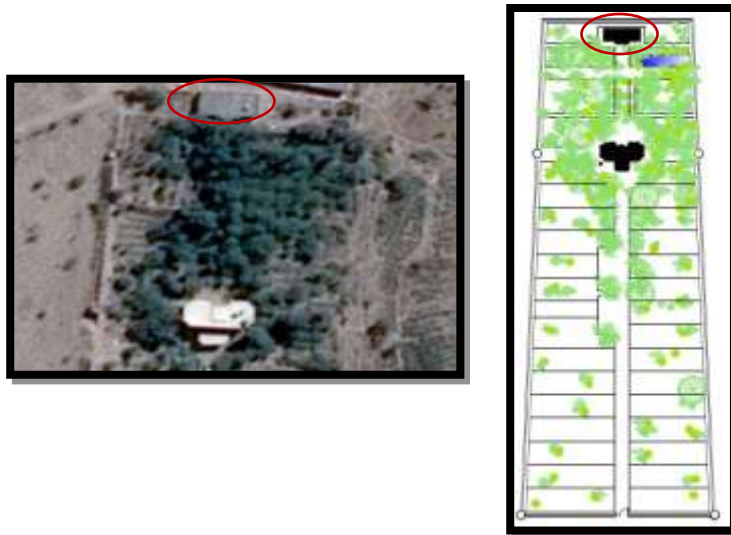
در ضلع جنوبی باغ، اتاق‌هایی با کاربری محل اقامت رعایا و همچنین اسطبل قرار دارد. این بنا طبق عکس هوایی سال ۱۳۴۶ش، تغییرات قابل توجهی پس از مرمت داشته است. پلان این بنا تقریباً مستطیل شکل است؛ دو اتاق و یک نشیمن در این بنا تعبیه شده است. مصالح استفاده شده در بنا کاهگل است و از قوس‌های استفاده شده در حوضخانه نیز در نمای این بنا به کار رفته است.

شکل ۱۰: بنای ضلع جنوبی

مداخله دیگری که در این مجموعه صورت گرفته، در بنای ضلع جنوبی (اسطبل) می باشد که با مصالح جدید و درب و پنجره های جدید مرمت شده است. از مداخلات انجام گرفته دیگر، قسمت سقف شاه نشین می باشد که مرمت و بازسازی شده است.

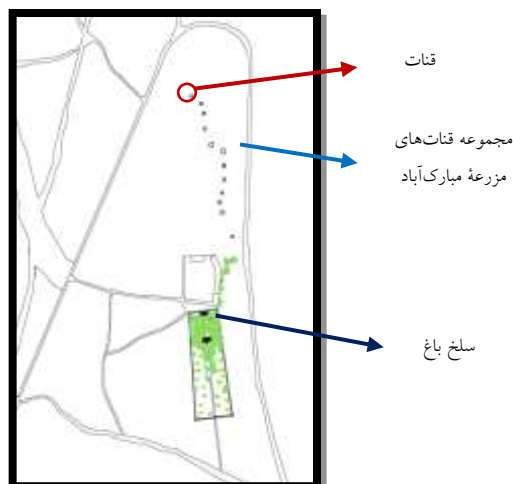
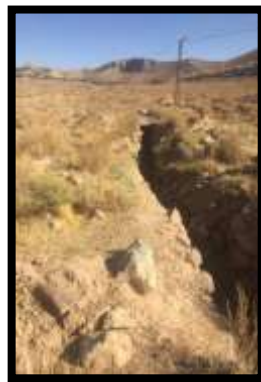
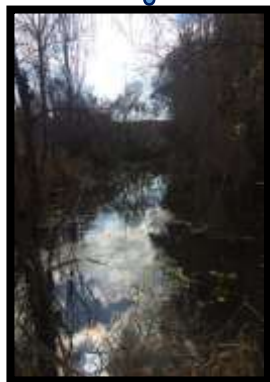
مهم‌ترین مسئله برای حیاط بخشیدن به باغ، رساندن آب از راه‌های دوردست به آنجا بوده که با انتقال آب از طریق قنات‌ها این مسئله را حل کرده‌اند. کاریز یا قنات یکی از روش‌های بسیار قدیمی تهیه آب است که با کنندن چاه‌های زیاد از دامنه کوهستان تا دشت و متصل کردن آن‌ها به یکدیگر، آب مورد نیاز حاصل شده و به صورت دائمی جریان پیدا می‌کند (پیرنیا، ۱۳۸۷). مزرعه مبارک‌آباد دارای یک رشته قنات اختصاصی است که به سلخی در ابتدای باغ منتهی شده و باغ را مشروب می‌کند.

شکل ۱۱: مجموعه قنات مبارک‌آباد

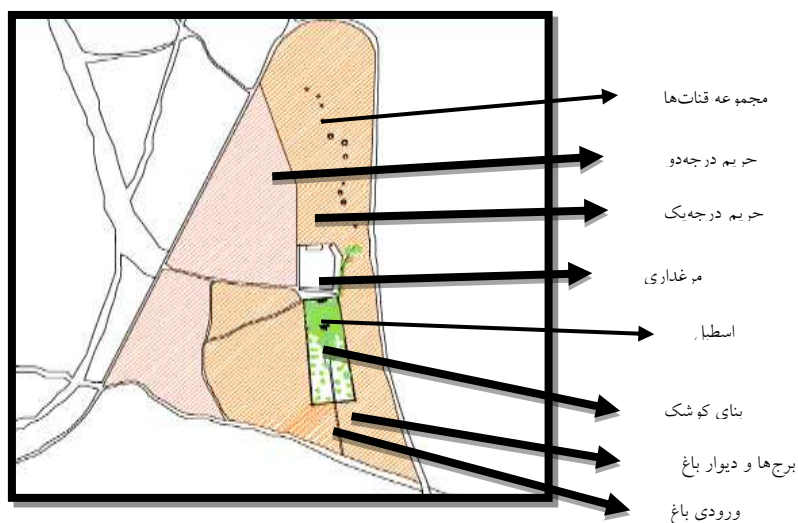
مزرعه مبارک‌آباد با مساحت ۶۲۹۸۵ مترمربع دارای کوشک، باغ، ساختمان خدماتی و قنات

شکل ۱۲: معرفی محدوده باغ

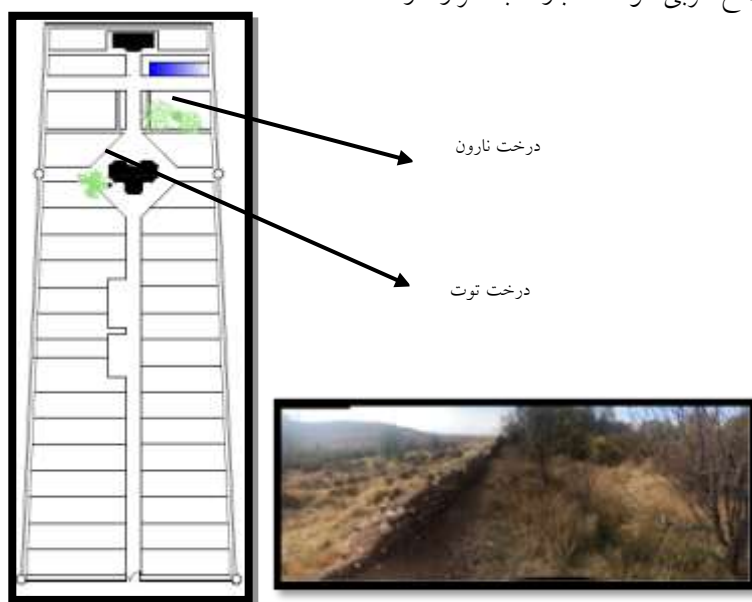
در باغ‌ها در هر قسمت درختانی با عملکردهای متفاوت می‌کاشتند. بعضی از درخت‌ها برای ایجاد سایه بوده است. این درختان را پده یا بیاخ می‌گفتند؛ مثل سرو، کاج، نارون و... از درختان میوه‌دار، از همه مهم‌تر درخت توت بوده است. درخت انجیر را معمولاً در گوشه‌های باغ می‌کاشتند (پیرنیا، ۱۳۸۷). در باغ مبارک‌آباد، انواع درختانی مانند گردو، سیب، توت، گوج، نارون و... وجود دارد. باغ دارای درختان کهنسال از جمله یک درخت توت و دو درخت نارون است که قدمت باغ را نشان می‌دهد. کهن‌ترین درخت توت در ضلع غربی و دو درخت دیگر در ضلع غربی کوشک مبارک‌آباد قرار دارد.

شکل ۱۴: نوع درختان باغ

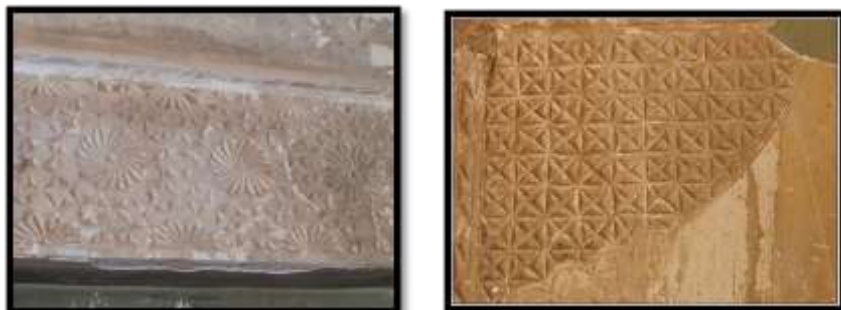
مصالح به‌کاررفته در این بنا مطابق بوم منطقه، خشت، چوب، کاهگل، گچ و سنگ در کرسی چینی هستند. دیوارها و پوشش‌های قوسی حوضخانه و اتاق‌های طبقه اول، خشتی و اندود بیرونی بنا کاهگلی و اندود داخلی اتاق‌ها گچی است. پوشش اتاق‌های طبقه دوم چوبی و به‌صورت تیرپوش هستند.

شکل ۱۵: بخشی از تزیینات گچی به جای مانده اتاق شاه نشین در طبقه اول

با توجه به مطالعات میدانی و سبک معماری و مقایسه تزیینات گچبری کوشک باغ با تزیینات شاهنشین خانه کاج کاشان که اثری از دوران قاجاری است، قدمت بنای کوشک باغ به دوره قاجاری تشخیص داده می شود (شکل ۱۵ و ۱۶). این بنا چند سالی متروکه بوده، ولی اخیراً به همت مالک جدید مرمت و احیای آن آغاز شده است.

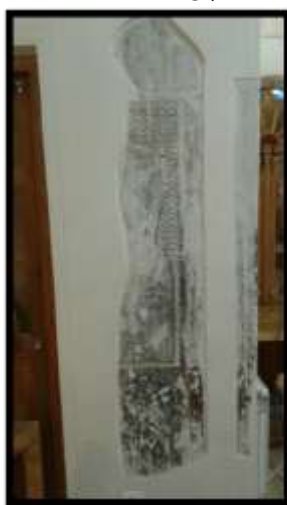
شکل ۱۶: گچبری خانه کاج کاشان

طراحی بدیع و هنرمندانه و تقریباً منحصر به فرد بنای کوشک و استقرار در وسط باغی سرسبز و زیبا و طبیعت گرایی بارز در معماری و طراحی فضاهای آن و ترکیب و مرتبط نمودن هنرمندانه عناصر طبیعی (آب و باد و خاک و گیاه) و عناصر مصنوع (بنای کوشک و قنات) و حتی خود انسان و ایجاد محیطی روح بخش و رؤیایی برای انسان از خصوصیات و ویژگی های بارز و شایان توجه این اثر است. در شکل زیر، نمونه ای از یک گچبری را می بینیم که به احتمال زیاد، با گچبری کوشک باغ مبارک آباد همسان باشد.

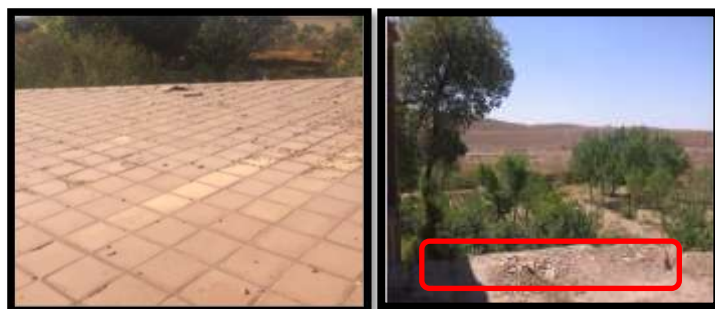
مداخلات فراوانی در این باغ انجام گرفته است. این مداخلات به دنبال آسیب هایی که در بنا به وجود آمده، در اثر عوامل مختلف رخ داده است و توانسته تا حدوی از تخریب کوشک و بناهای موجود باغ نگهداری کند. یکی از مداخلات انجام گرفته در پشت بام کوشک می باشد

که که در سالیان اخیر مرمت شده است؛ ولی سال گذشته به دلیل بارش سنگین برف، مصالح استفاده شده ترک خورده و نیاز به مرمت دوباره دارد.

بام حوضخانه پس از مرمت

بام حوضخانه پیش از مرمت

شکل ۱۷: مداخلات انجام گرفته در بام کوشک

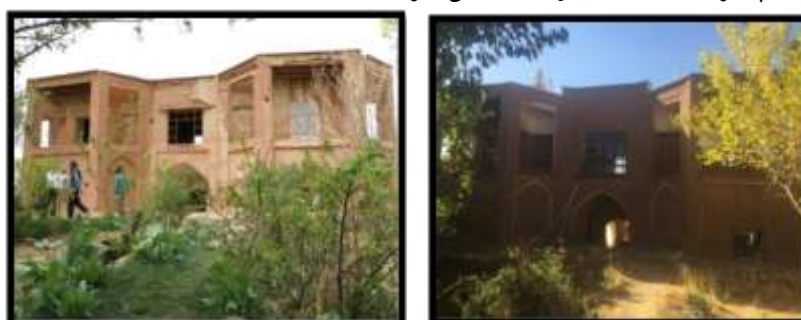
مداخلات دیگری که در این مجموعه انجام گرفته، در ضلع جنوبی می باشد که تمام جداره و درب و پنجره ها مطابق با الگوی مشخص، مرمت شده است.

ضلع جنوبی کوشک پیش از مرمت

ضلع جنوبی کوشک پس از مرمت

شکل ۱۸: نمای ضلع جنوبی کوشک

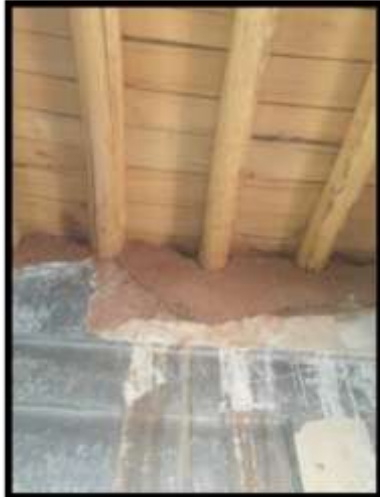
شکل ۱۹: بازسازی سقف شاه‌نشین
