چکیده

زیارتگاه گلچقانه
کاشان: مطالعه ویژگی‌های
معماری و سیر...

کلیدواژه‌ها: شهر تاریخی، کاشان، محله گلچقانه، زیارتگاه گلچقانه.

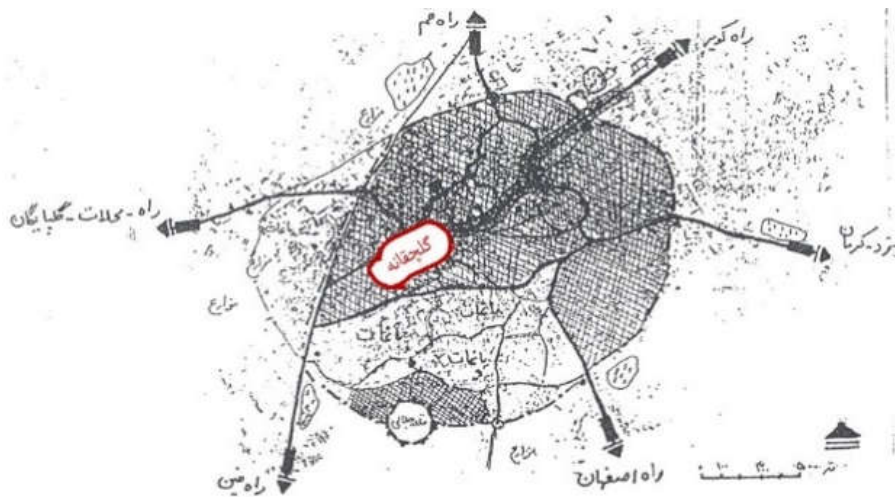
تصویر ۲: مراحل توسعه شهر کاشان از قرن ۵ تا ۷ ق (بیرشک، ۱۳۷۵)

کاشان که احتمالاً سابقه کهن تری دارد، طی سده‌های نخست اسلامی رشد و توسعه یافته و در دوره سلجوقی، ساختار منسجمی از گذرها و محلات را شامل می‌شده است که درون حصار قرار گرفته بودند. براساس مطالعات بیرشک، در وضعیت توسعه‌یافته دوره سلجوقی، شهر ۶ دروازه را شامل می‌شده است (بیرشک، ۱۳۷۴: ج ۳) که در اطراف شهر و در ابتدای راه‌های منتهی به آن واقع شده‌اند (تصویر ۲). از سوی دیگر، توالی چند گذر مهم که بازار کاشان نیز بخشی از آن است، از دروازه خراسان یا سوق در شمال شرق تا درب فین در جنوب غرب امتداد داشته است. محله گلچقانه یا محدوده‌ای که زمانی به این محله تبدیل شده است، در فاصله کمی از امتداد یادشده و در جنوب آن قرار داشته است. لذا توجه به امتداد گذرهای یادشده می‌تواند نشان‌دهنده اهمیت و موقعیت محله گلچقانه باشد. محله یادشده بنا بر مطالعات پیشین از شمال به محلات طاهر و منصور و ملک‌آباد، از جنوب به محلات گریچه و ترک‌آباد، از غرب به محله دروازه فین و از شرق به محله درب باغ محدود می‌شده است (تصویر ۳). نزدیکی محله گلچقانه به گذرهای اصلی از جمله امتداد گذری که بازار را بر سر راه خود داشته، آن را به سایر محلات شهر و همچنین دو دروازه ملک‌آباد در شمال و درب فین در غرب محله متصل می‌کرده است. این وضعیت کم یا بیش تا اواخر دوره قاجار ادامه یافته و در نقشه‌ای بازسازی‌شده از وضعیت شهر در اواخر دوره قاجار نیز قابل مشاهده است (تصویر ۴).

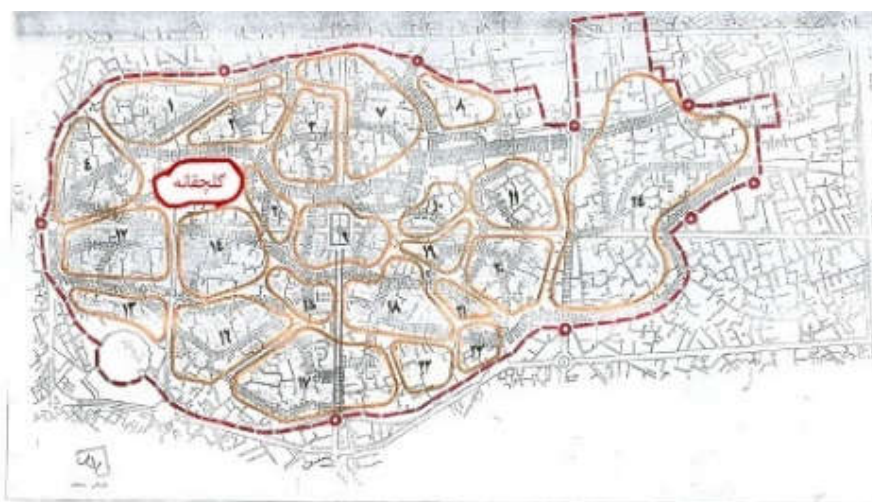
تصویر ۳: جایگاه محله گلچقانه در بین محلات کاشان (دفتر فنی اداره میراث فرهنگی و گردشگری کاشان)

شیب اراضی از طرف جنوب غرب به شمال شرق است (اداره میراث فرهنگی کاشان، ۱۳۸۱) (تصویر ۳-۵). در حال حاضر دسترسی به زیارتگاه بیشتر از طریق خیابان فاضل نراقی و کوچه واقع در شمال آن خیابان میسر است. با ورود به کوچه تاریخی گلچقانه، گنبد رکی به رنگ آبی فیروزه‌ای دیده می‌شود و با عبور از گذر سرپوشیده، بنای کوچک گلچقانه نمایان می‌شود. انتهای شمالی کوچه گلچقانه مسقف است و طاق‌ناهایی روی دیوارهای آن قابل مشاهده است. ورودی زیارتگاه داخل گذر اصلی‌تر شرقی غربی واقع شده که در انتهای کوچه گلچقانه قرار گرفته و تا پیش از ساخت خیابان فاضل نراقی، راه دسترسی اصلی به زیارتگاه بوده است. مقابل بنا در همین گذر شرقی غربی، فضای باز بزرگی قرار دارد و در جوار آن اخیراً برخی فضاهای خدماتی ساخته شده است. این زیارتگاه شامل شبستان، حسینیه، مناره و گنبدخانه‌ای است که گنبد رکی کاشی‌کاری شده‌ای روی آن قرار دارد. قبر موجود در زیارتگاه درون گنبدخانه و زیر گنبد رکی واقع شده که در ضلع غربی شبستان و داخل یک ضریح فلزی قرار دارد. این بنا که در وضعیت امروزی فاقد حیاط یا فضای باز است، توسط دو در با دو معبر مجاور در شمال و غرب خود ارتباط می‌یابد (تصویر ۵).

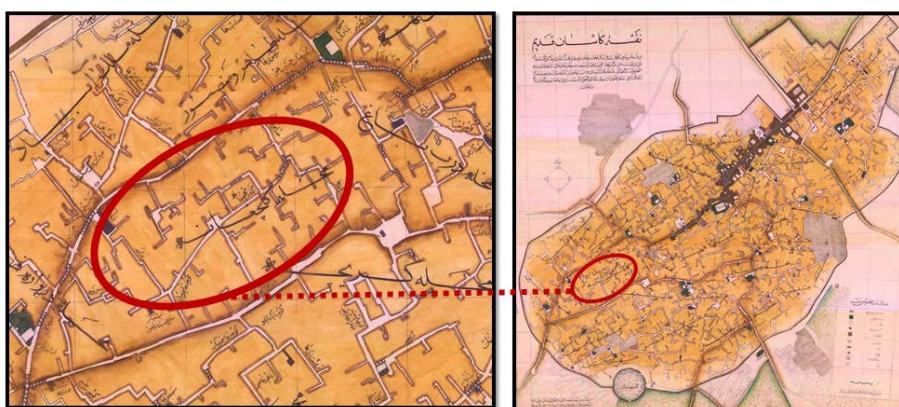
تصویر ۴: نقشه کاشان در دوره قاجار (مهندسان مشاور شهر و خانه، ۱۳۷۴)

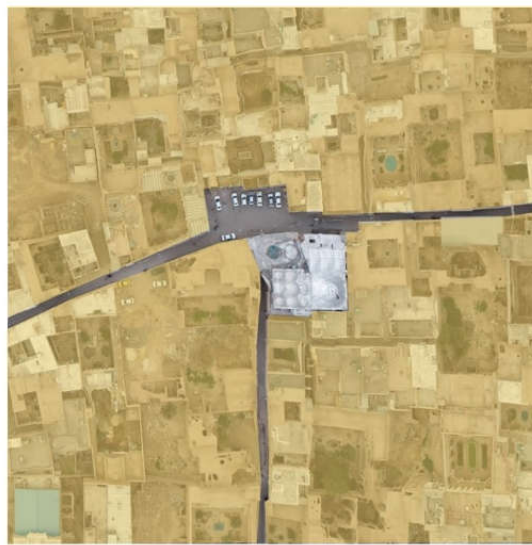
تصویر ۵: پلان موقعیت آرامگاه (جیحانی، ۱۳۹۷)

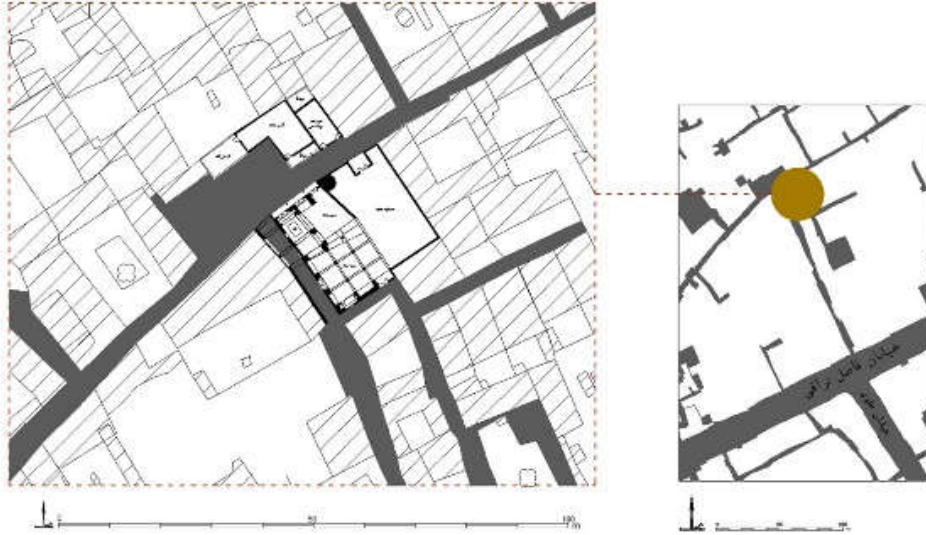
تصویر ۸: نقشه موقعیت شهری زیارتگاه (نگارندگان، ۱۳۹۷)

ابتدای ورودی کوچه گلچقانه از سوی خیابان فاضل نراقی با بنایی به ارتفاع یک طبقه مسقف شده است. با عبور از گذر و بخش سرپوشیده آن، بنای کوچک زیارتگاه گلچقانه که در انتهای کوچه قرار دارد در دسترس است. این زیارتگاه در نبش دو گذر شهید بهی، واقع در شمال بنا و کوچه گلچقانه واقع در غرب آن قرار دارد (تصویر ۸ و ۹). در ادامه، اجزا و عناصر بنا معرفی و شرح داده می‌شوند. اما پیش از آن باید به نقشه وضعیت فعلی زیارتگاه توجه کرد که در سال ۱۳۹۷ تهیه شده است. این نقشه (تصویر ۱۰) وضعیت فعلی مجموعه و تصویر ۸ نیز جانمایی وضعیت امروزی بنا در محیط شهری را نمایش می‌دهند.

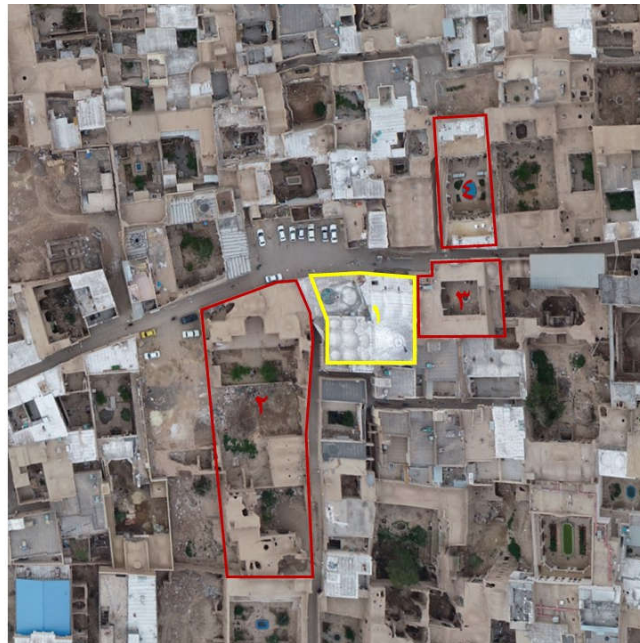
تصویر ۹: بناهای شاخص اطراف آرامگاه: ۱. زیارتگاه گلچقانه، ۲. عمارت‌های مسکونی مرمت‌نشده، ۳. خانه معماران، ۴. مهمانسرای پارسی (جیحانی، ۱۳۹۷)

در همسایگی زیارت، چند بنای مسکونی در حال مرمت است. علاوه بر این، خانه معمار در گذر شهید بهی و در شرق زیارتگاه قرار دارد که اخیراً تعمیر شده و از آن به‌عنوان انجمن صنفی بنایان و کارگران ساختمانی کاشان بهره‌برداری می‌شود. بنای دیگری نیز به‌نام خانه پارسی در همین گذر قرار دارد که پس از تعمیر به مهمان‌سرا تغییر کاربری یافته است. بر اساس عکس‌های هوایی سال ۱۳۳۵، سه کارگاه نیز در این گذر و در یک راستا قرار داشته که یکی از آن‌ها که در

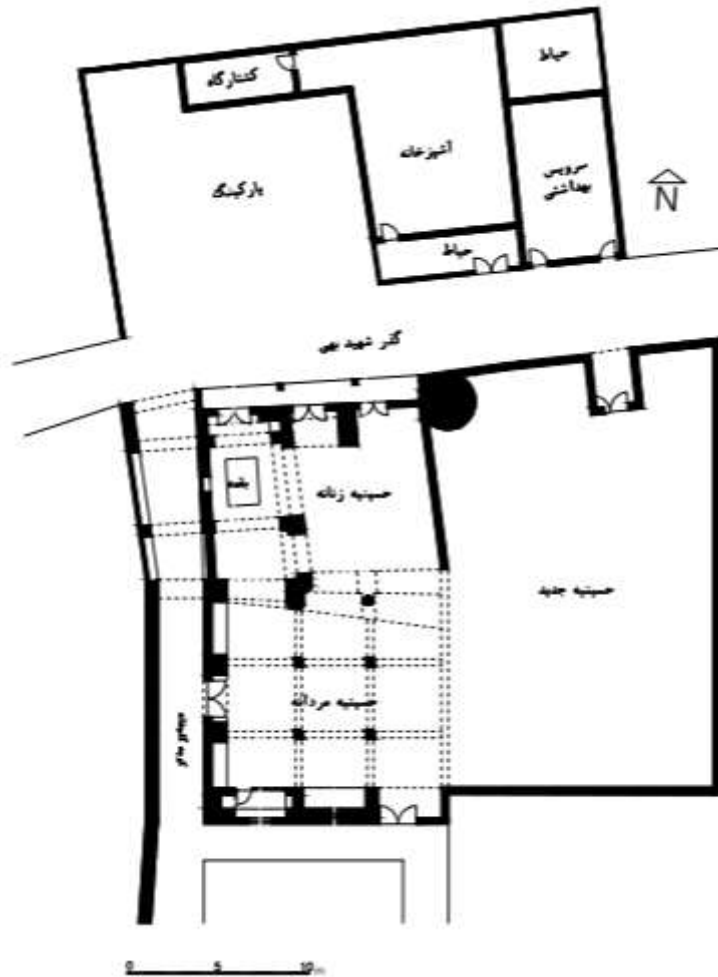
تصویر ۱۰: پلان وضع موجود مجموعه (نگارندگان)

آشکار شدند، دست‌اندرکاران از توسعه مورد نظر در آنجا منصرف شدند و بخش جدید حسینه در جوار بنای فعلی زیارتگاه و با تخریب خانه قدیمی متعلق به خانواده مسافرچی احداث گردید (رضایی، ۱۳۹۸). برای اتصال حسینه جدید در حال ساخت به بنای فعلی، دیوار ضلع شرقی زیارتگاه تخریب و حذف شده است (تصویر ۱۰).

این بخش جدید حسینه، یک در مجزا به داخل گذر اصلی (شهید بهی) دارد (تصویر ۱۰). ورودی بنای حسینه با تعبیه ایوانی حدود سه متر نسبت به جداره رواق بنای اصلی گلچقانه داخل نشسته است. علاوه بر این، دو در ورودی کوچک فلزی در طرفین نمای حسینه جدید قرار دارد (تصویر ۲۷). در ورودی غربی به راه‌پله‌ای منتهی می‌شود که از آن برای دسترسی به فضای نیم‌طبقه یا بخش زنانه حسینه جدید استفاده می‌شود. این راه‌پله در واقع مسیری مشترک برای دسترسی به بام حسینه و زیارتگاه نیز هست. از در شرقی نیز برای دسترسی به فضای آشپزخانه و سردخانه که در زیرزمین قرار دارند استفاده می‌شود. فضای اصلی این حسینه جدید در زیر گنبد اصلی آن قرار دارد. ارتفاع این گنبد از روی زمین تا بلندترین نقطه آن حدود ده متر است.

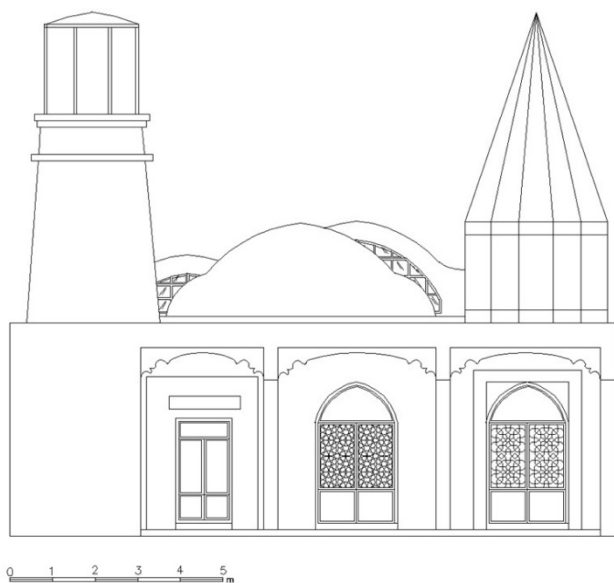
در نمای ورودی سمت شمالی زیارتگاه، رواقی با عمق یک متر قرار دارد که با سکویی به ارتفاع سی سانتی متر از کف گذر اصلی جدا شده است. این رواق که در سرتاسر جبهه شمالی بنا با طاق‌هایی کم‌خیز و ستون‌های مربعی ساده ادامه یافته است، با گچ اندود شده و اندکی هم تزیینات دوره پهلوی دارد (تصویر ۱۱). سه ورودی با در فلزی جدید در این جبهه قرار دارد که فاقد تزیینات هستند. اما دورتادور در واقع در منتهی‌الیه شرقی این جبهه، قابی آجری دارد که با کاشی‌های لاجوردی تزیین شده است. متن کاشی‌کاری بالای این ورودی عنوان «هیئت مبارکه کاشان: مطالعه ویژگی‌های معماری و سیر... محمدی» را دارد و در دو طرف آن با خطی ریزتر اشعاری از ترکیب‌بند محتشم کاشانی نوشته

تصویر ۱۱: نمای شمالی (نگارندگان)

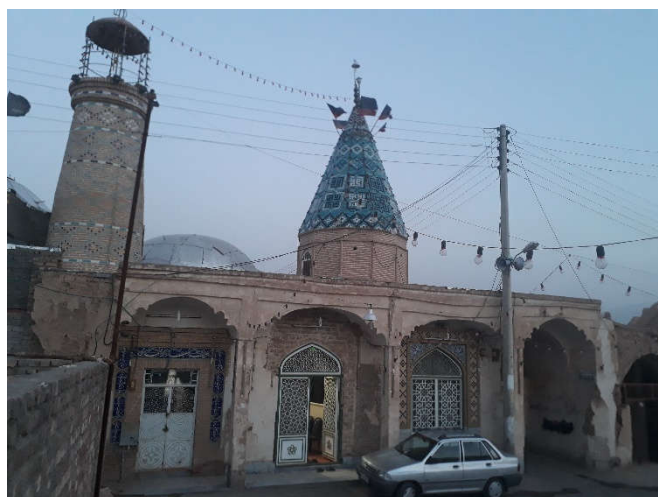
تصویر ۱۲: نمای ورودی آرامگاه (نگارندگان، ۱۳۹۷)

شده است و در پایان نیز نام واقف آمده است: «وقف نمود حاجی احمد فرد». بررسی کتیبه یادشده و همچنین اینکه در یادشده به محوطه موسوم به حسینیه زنانه راه دارد، نشان می‌دهد که کتیبه جدید است و در دو تا سه دهه اخیر نصب شده است.^۵ در میانی جبهه شمالی زیارتگاه، ساده و بدون تزیینات است و پس از عبور از آن نیز می‌توان به محوطه حسینیه زنانه واقع در جنب گنبدخانه وارد شد (تصویر ۱۲).

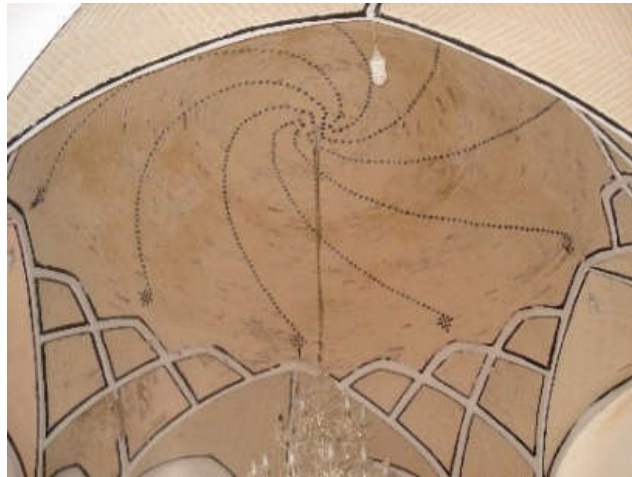
تصویر ۱۳: گنبدخانه فضای صحن (نگارندگان، ۱۳۹۷)

در جوار فضای گنبدخانه که قبر در آن واقع شده، فضای مربع‌شکلی قرار دارد که افراد محلی آن را حسینیه زنانه می‌نامند؛ هرچند احتمالاً مقصود از نام یادشده اشاره به بخش زنانه حسینیه است. این فضای یکپارچه که طاق بزرگی دارد که خود بر روی چهار لنگه طاق اجرا شده در مقایسه با فضای بزرگ‌تری که محل اجتماع مردان هنگام عزاداری است، به این نام موسوم شده است. تزیینات این طاق شامل رسمی‌بندی گچی ساده و آجرکاری ظریفی است که در میان آن نیز طرحی از آجر نگینی لعاب‌دار به صورت شعاع خورشید اجرا شده است (تصویر ۱۳). ارتفاع طاق از روی بام تا بلندترین نقطه آن ۲/۲۰ متر است و کل بام را با روکش ناهمگون ایزوگام پوشانده‌اند. حسینیه زنانه فضای مربع‌مستطیلی به طول ۷/۵ و عرض ۶/۵ متر است و از طریق این فضا امکان دسترسی به حسینیه مردانه، حسینیه جدید و گنبدخانه یا فضای اصلی بقعه فراهم می‌شود. لذا در وضعیت فعلی زیارتگاه، این فضا محوطه‌ای مسقف در میان بناست که از آن، بخش‌های اصلی مجموعه و همچنین گذر مجاور در دسترس است.

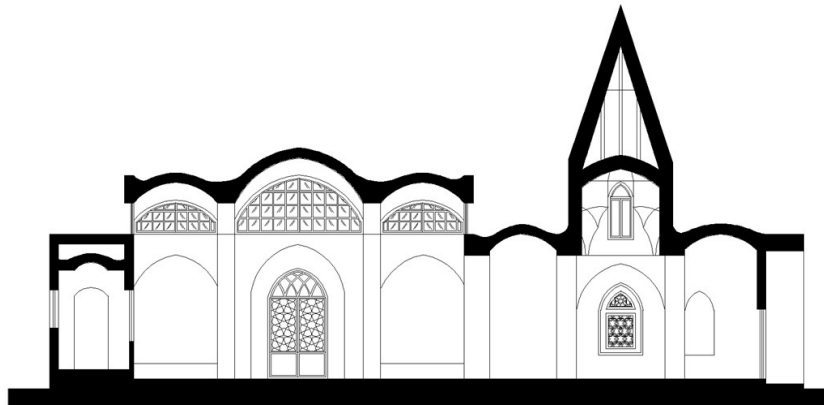
تصویر ۱۵: برش B-B (نگارندگان، ۱۳۹۷)

ارتفاع ۲/۵ متر از سطح بام قرار گرفته است (تصویر ۱۵). گنبد با کاشی تزیین شده است و کاشی‌های فیروزه‌ای، زمینه نقوش گنبد را به خود اختصاص داده‌اند. در تزیینات گنبد کاشی‌هایی به رنگ‌های سفید، سیاه، آبی سیر، زرد و نارنجی نیز به کار رفته است. این تزیینات شامل طرح‌ها و اشکال هندسی و کتیبه است. در هر ترک از بالا به پایین بعد از اشکال لوزی شکل هندسی، ابتدا نام علی در یک لوزی و سپس نام محمد در یک قاب مربع قرار گرفته است. در انتها نیز قفل^۷ علی با چهار بار تکرار نام علی به صورت خط معقلی آمده است (تصویر ۱۶).

در گریو گنبد که آجری و فاقد تزیینات است، دو پنجره فلزی در دو سمت شرقی و غربی روبه‌روی هم قرار دارند و نور فضای درون گنبدخانه را تأمین می‌کنند. این در حالی است که در نقشه‌های ترسیم شده از بنا که توسط دفتر فنی میراث فرهنگی کاشان در اسفند ۱۳۸۱ تهیه شده است چهار پنجره دیده می‌شود (تصویر ۱). گنبد داخلی دارای رسمی‌بندی ساده و تزیینات و گچ‌کاری مختصری است (تصویر ۱۵ و ۳۷).

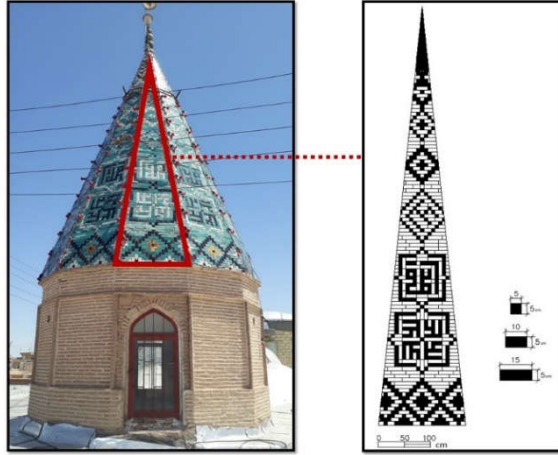
تصویر ۱۶: گنبد رک و تزیینات (نگارندگان، ۱۳۹۸)

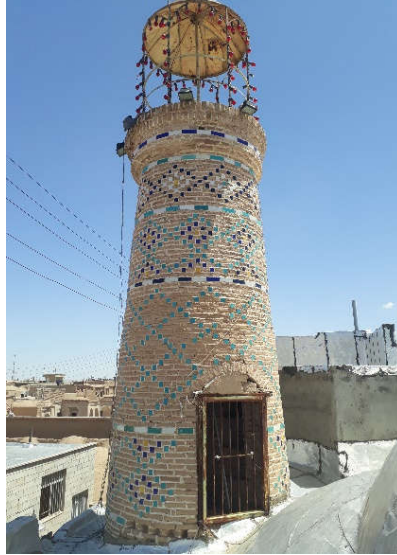
بنا دارای یک مناره آجرکاری شده هم‌ارتفاع با گنبد رک است که در کنار در ورودی اصلی قرار دارد. در نمای آجری مناره، تزیینات هندسی لوزی‌شکل با کاشی‌های فیروزه‌ای، لاجوردی و سفید قابل مشاهده است. این کاشی‌ها در زمینه آجری اجرا شده‌اند. در بالاترین بخش مناره، یک پوشش فلزی الحاقی وجود دارد که حالت یک مأذنه را ایجاد کرده است (تصویر ۱۷، ۱۸ و ۱۹). این مناره بر روی پایه‌ای از آجر ساخته شده است و پایه یادشده دست‌کم در حال حاضر منفذی ندارد و توپر است. این پایه به‌واسطه تخریب‌ها و ساخت‌وسازهای اخیر در جوار پلکان حسینیه در حال احداث قرار گرفته است (تصویر ۲۰). مناره دارای راه‌پله‌ای مارپیچ برای دسترسی به مأذنه است که از روی پشت‌بام آغاز می‌شود.

تصویر ۱۷: مناره (نگارندگان، ۱۳۹۷)

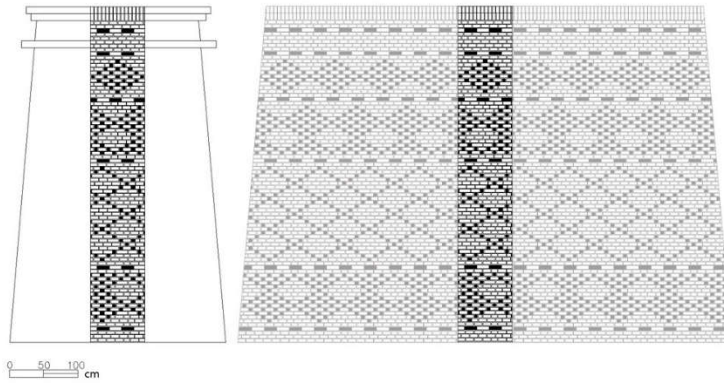
تصویر ۱۹: تزیینات مناره (نگارندگان، ۱۳۹۷)

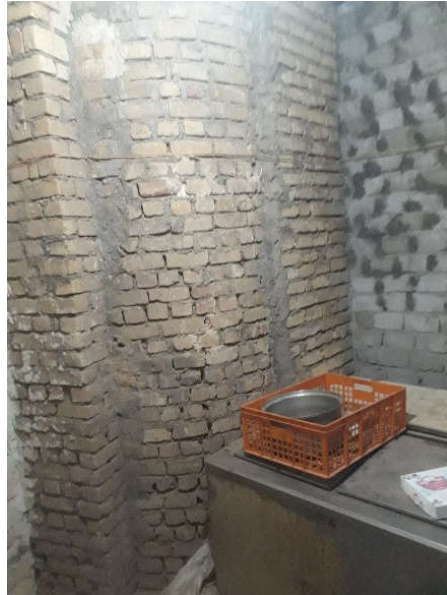
تصویر ۲۰: پایه مناره (نگارندگان، ۱۳۹۷)

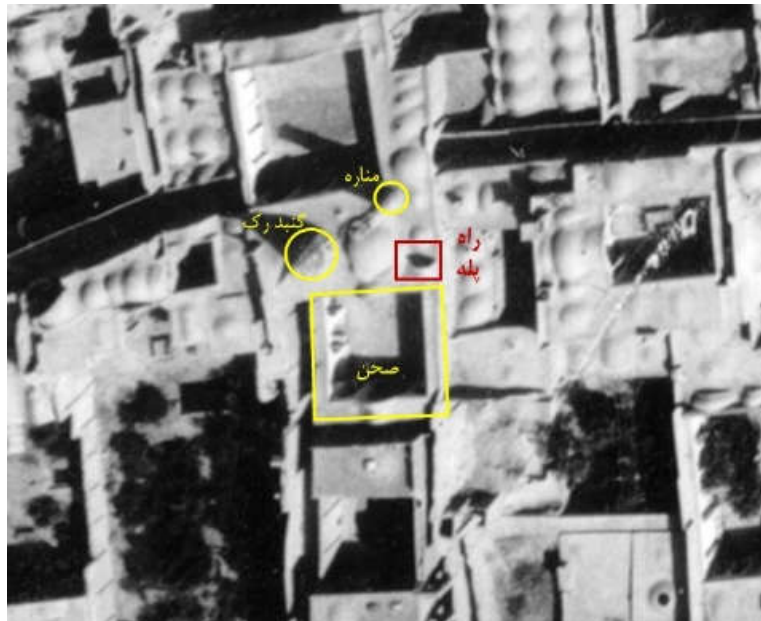
تصویر ۲۱: مناره و راه پله احتمالی بام (نگارندگان، ۱۳۹۷)

همچنین طبق عکس‌های هوایی سال ۱۳۳۵ (تصویر ۲۱) در نزدیکی حجم مناره عارضه‌ای به شکل یک توده دیده می‌شود که احتمالاً می‌بایست سقف راه‌پله پشت‌بام حسینیه زنانه باشد که ارتباط از سطح همکف به بام را فراهم می‌کرده است. اما به‌تازگی برای اتصال شبستان به حسینیه جدید، این راه‌پله نیز تخریب شده و اثری از آن موجود نیست. اکنون برای دسترسی به بام و مناره از راه‌پله حسینیه جدید استفاده می‌شود.

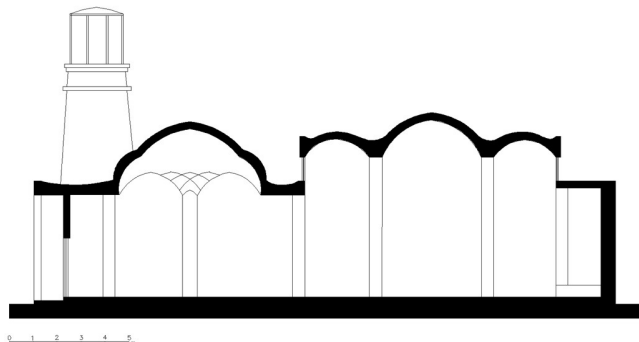
تصویر ۲۲: برش A-A (نگارندگان، ۱۳۹۷)

چهار طاق قرار گرفته در گوشه‌ها هستند و طاق مرکزی نیز از همه طاق‌ها بلندتر است (تصویر ۲۳). این طاق روی چهار ستون آجری چندضلعی استوار شده است که برای افزایش استحکام، ستون‌ها با چهار تیر چوبی به هم متصل شده‌اند (تصویر ۲۴). در زیر لنگه‌های طاق که در طرف بیرون قرار دارد، پنجره‌های فلزی برای نوررسانی به حسینیه تعبیه شده‌اند (تصویر ۲۲ و ۲۳).

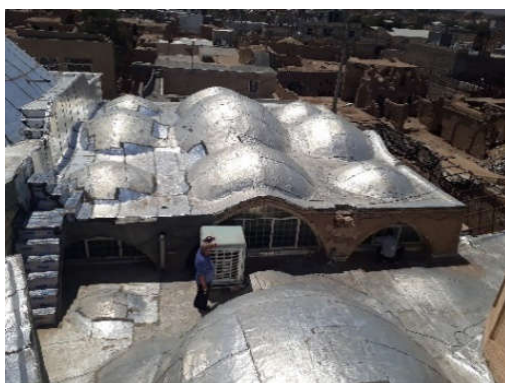
تصویر ۲۳: بام حسینیه پهلوی (نگارندگان، ۱۳۹۷)

سقف بنای حسینیه که به صورت طاق‌چشمه، صحن یا حیاط زیارتگاه را فراگرفته بلندتر از سقف‌های قدیمی مجموعه است. این سقف نه طاق دارد که طاق‌های ردیف‌های میانی بلندتر از

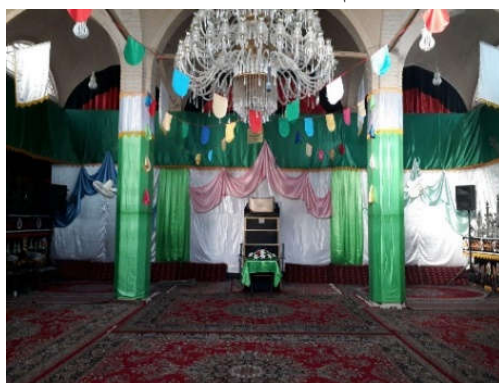
تصویر ۲۴: فضای داخلی قسمت شرقی حسینیه پهلوی (نگارندگان، ۱۳۹۷)

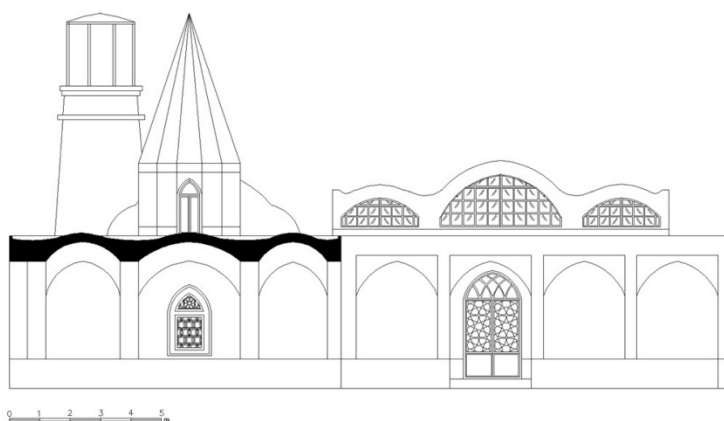
تصویر ۲۵: نمای غربی (نگارندگان، ۱۳۹۷)

حسینیه دوره پهلوی که در حال حاضر بخش مردانه محسوب می‌شود، دارای ورودی مجزایی است که به گذر سرپوشیده شمالی جنوبی (کوچه گلچقانه) گشوده می‌شود (تصویر ۲۵ و ۲۶). بخشی از این گذر که سرپوشیده نبوده در سال‌های اخیر به صورت مسطح و با کمک لوله‌های فلزی و روکش پارچه‌ای پوشانده شده است. این گذر سرپوشیده، قاب‌بندی‌هایی کم‌عمق و سکوهایی برای نشستن در بدنه دارد (تصویر ۲۶).

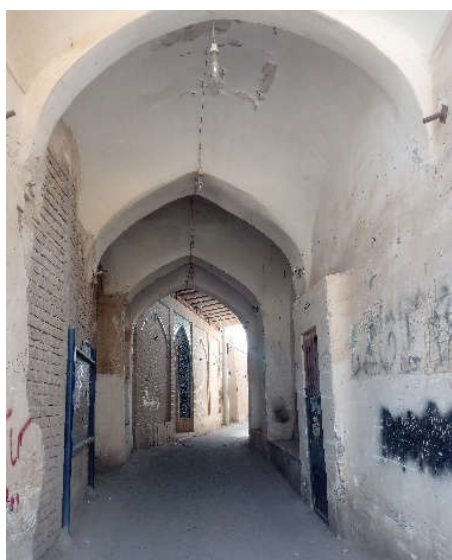
تصویر ۲۶: گذر سرپوشیده گلچقانه (نگارندگان، ۱۳۹۷)

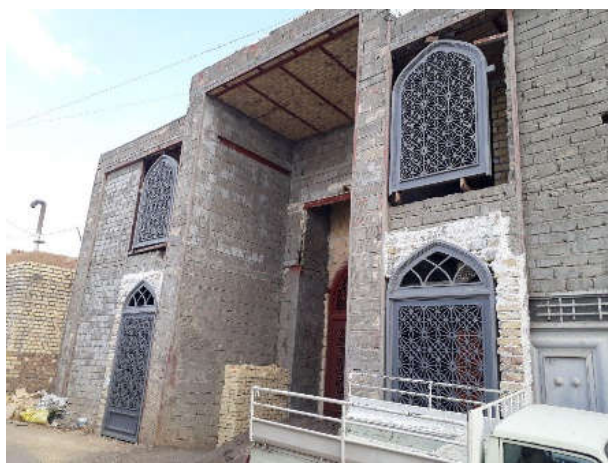
تصویر ۲۷: ورودی حسینه جدید (نگارندگان، ۱۳۹۷)

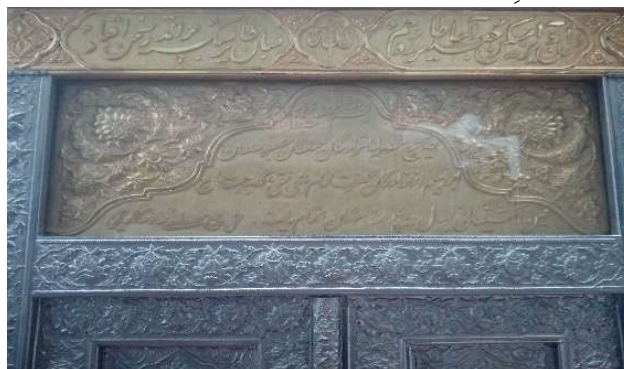
تصویر ۲۸: ضریح زیارتگاه (نگارندگان، ۱۳۹۷)

در زیارتگاه منبر چوبی سیاه‌رنگی با ارتفاع ۱/۷۰ متر در حسینیه مردانه (حسینیه دوره پهلوی) وجود دارد. پلاک فلزی کوچکی بر روی آن نصب شده که نام وقف‌کننده و تاریخ وقف بدین صورت در آن ذکر شده است: «وقف هیئت محمدی کاشان زیارت گلچقانه، واقف مهدی مسافرچی، محرم سال ۱۳۸۸ قمری». همچنین یک ضریح فلزی به مساحت تقریبی ۶ مترمربع که در سال ۱۳۸۰ خورشیدی (۱۴۲۲ق) توسط حاج حسین آشتیانی وقف گردیده در محل زیارتگاه وجود دارد. در کتیبه آن نام صاحبان قبور اینگونه آمده است: «ضریح مطهر امامزادگان سلطان جعفر و سلطان ابراهیم از نوادگان امام علی النقی (ع) به همت حاج حسین آشتیانی به سال ۱۳۸۰ در اصفهان تمام یافت. عمل حاج مصطفی روزگاریان» (تصویر ۲۸).

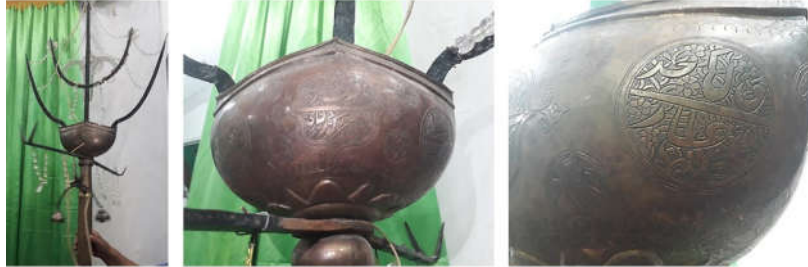
تصویر ۲۹: جریده (نگارندگان، ۱۳۹۷)

از متعلقات دیگر زیارتگاه، جریده‌ای^۸ فلزی با کَشکولی برنجی در میان آن است که دارای دو تاریخ ۱۲۰۲ و ۱۳۱۰ هجری قمری است. روی کَشکول، علاوه بر کتیبه وقف و نام واقف که آن را وقف مجلس عزای امام حسین (ع) کرده است، عباراتی همچون «یا واحد» و «یا غفار» نیز دیده می‌شود (تصویر ۲۹). همچنین در سال‌های اخیر چهار فرد در گذشته در داخل بنا و اطراف ضریح دفن شده‌اند؛ سه قبر در پیرامون ضریح و با فاصله اندک از آن قرار گرفته‌اند و دیگری در قسمت حسینیه مردانه واقع شده است.

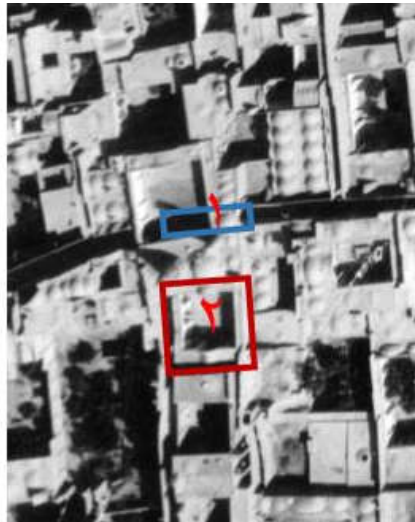
تصویر ۳۰: گذر سرپوشیده (۱) و صحن زیارتگاه یا حسینیه پهلوی (۲) در عکس هوایی ۱۳۳۵ (سازمان نقشه‌برداری کشور)

مطابق عکس‌های هوایی سال ۱۳۳۵ و مطالعات میدانی انجام‌شده، گذری سرپوشیده در شمال زیارتگاه و دقیقاً در جنب مناره وجود داشته است (تصویر ۳۰). این گذر مسقف در عکس هوایی سال ۱۳۷۸ نیز دیده می‌شود (تصویر ۳۱)؛ لذا پس از تاریخ یادشده تخریب شده است. هنوز آثار تخریب آن در بدنه نمای شمالی بنا به‌وضوح پیداست.

با توجه به عکس هوایی ۱۳۳۵ کاملاً مشهود است که فضای واقع در جنوب گنبدخانه زیارتگاه نیز فضای گشوده‌ای مشابه میدان واقع در شمال بنا بوده است (تصویر ۳۰). این فضای باز احتمالاً در دوره‌ای از حیات خود، ارتباطی وسیع‌تر با کوچه مجاور خود داشته است. برخی مطلعان محلی از جمله متولی امامزاده اظهار می‌کنند که پیشینه این فضای گشوده، گورستانی بوده است که بعداً به صورت محصور درآمده و شکل یک صحن یا تکیه روباز به خود گرفته است (رضایی، ۱۳۹۸). دست‌کم برای مدتی دورتا دور محوطه قبرها دیوارهایی شامل چندین غرفه برای محل نشستن وجود داشته است (تصویر ۳۰).

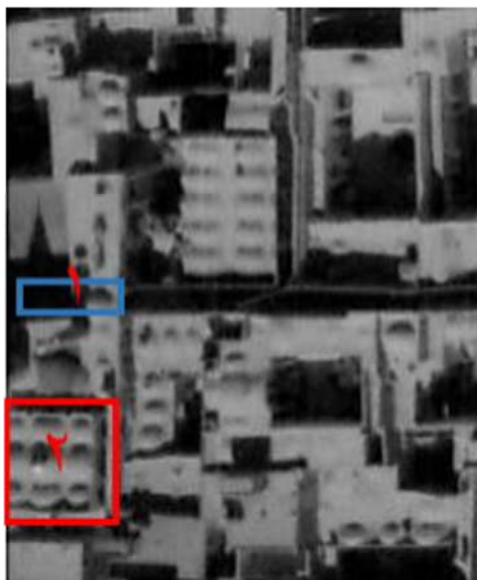
تصویر ۳۱: گذر سرپوشیده (۱) و حسینیه پهلوی (۲) در عکس هوایی ۱۳۷۸
(سازمان نقشه برداری کشور)

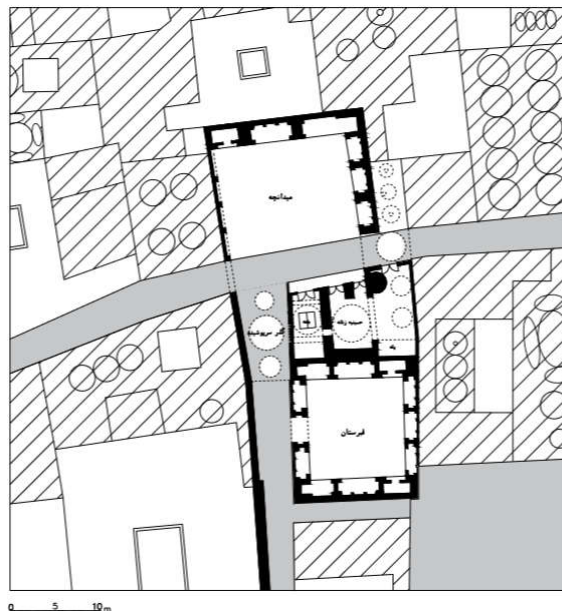
تصویر ۳۳: پلان زیارتگاه براساس وضعیت سال ۱۳۳۵ (نگارندگان)

بر اساس بررسی‌های صورت‌گرفته، تصویری از وضعیت زیارتگاه در دهه ۱۳۳۰ و قبل از تغییرات ناشی از مسقف کردن صحن زیارتگاه قابل بازسازی است (تصویر ۳۳). بر این اساس مجموعه ترکیبی از فضاهای باز و بسته است که به‌خصوص فضاهای باز آن، گاه ماهیت شهری و

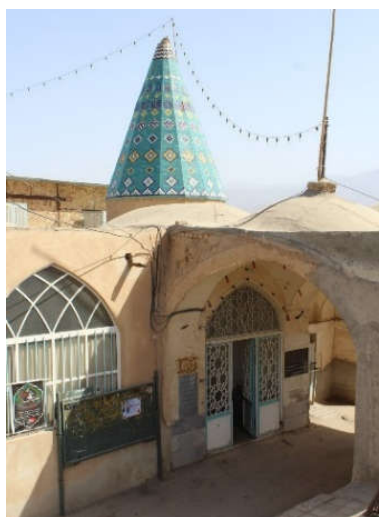
تصویر ۳۶: گنبد رک امامزاده غایب
(نگارندگان، ۱۳۹۷)

سطوح گنبد نیز بی‌شبهت نیست (تصویر ۳۵ و ۳۶). در عین حال، تشابه نسبی ساختار فنی زیر گنبدخانه نیز قابل توجه است؛ جایی که در هر دو بنا، گنبدخانه‌ای کوچک و چهارضلعی از طریق گوشه‌سازی مشابه به منشورهای هشت‌ضلعی و شش‌ضلعی تبدیل شده‌اند تا هر دو گنبد روی آن اجرا شود (تصویر ۳۷ و ۳۸). دست‌کم شکل گنبد زیرین و نحوه ترکیب آن با گنبد رک در هر دو بنا مشابه است. این موضوع نشان از هسته کوچک و ساده زیارتگاه‌هایی دارد که در بر یک گذر ساخته می‌شده‌اند. از آنجا که بعید است شکل معبر و محل آن در هر دو نمونه تغییری کرده باشد، می‌بایست ساختار کلی بقعه به‌عنوان هسته هر دو زیارتگاه نیز مشابه هم دانسته شوند؛ هرچند شکل کلی فضا در زیارتگاه غایب، نظم و خوانایی بیشتری دارد. زیارتگاه غایب بنا بر کتیبه سنگی موجود در بنا در سال ۹۲۰ هجری قمری ساخته شده است. لذا سابقه ساخت زیارتگاه‌های مشابه با الگوی شهری و فنی مشابه را می‌توان به فاصله زمانی سده دهم تا اوایل دوره قاجار نسبت داد؛ دوره‌ای که احتمالاً آثاری همچون کشکول برنجی نیز از آن باقی مانده است (تصویر ۲۹). براین اساس ممکن است بتوان هسته اولیه بنا شامل گنبدخانه را به‌عنوان قدیمی‌ترین بخش آن به دورانی پیش از دوره قاجار نسبت داد. به نظر می‌رسد این هسته ساده در طول دوره قاجار مورد توجه قرار گرفته و از جمله با افزوده‌هایی در پیرامون گنبدخانه اصلی و همچنین فضاهای باز واقع در جنوب و شمال، این بخش کهن‌تر تکمیل شده باشد.

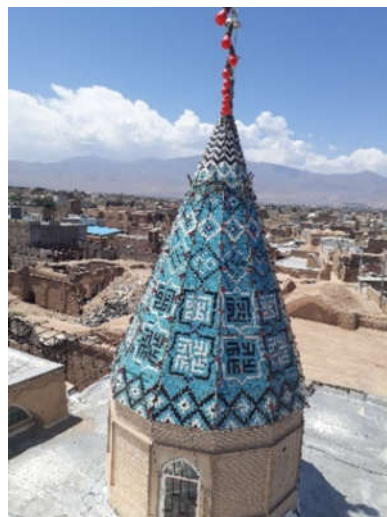
تصویر ۳۵: گنبد رک امامزاده کلچقانه
(نگارندگان، ۱۳۹۷)

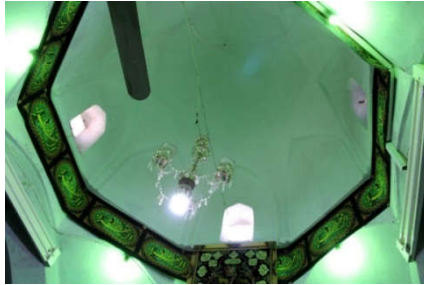
تصویر ۳۸. تصویر زیر گنبد رک امامزاده غایب
(نگارندگان، ۱۳۹۷)

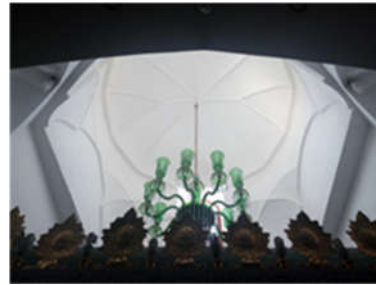
تصویر ۳۷. تصویر زیر گنبد رک امامزاده گلچقانه
(نگارندگان، ۱۳۹۷)

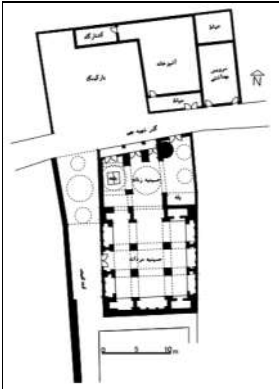
<p>۱. تخریب میدانچه و گذر سروشیده مقابل بنا ۲. ساخت فضای خدماتی مثل آشپزخانه و کشتارگاه و فضای سرویس ۳. تخریب دیوار اطراف فضای ضریح</p>	<p>۱. عکس هوایی ۲. شواهد موجود ۳. مصاحبه با متولی آرامگاه</p>	<p>دوره چهارم: تخریب فضای شهری (میدانچه شمالی) و در دهه ۱۳۷۰ و ۱۳۸۰</p>

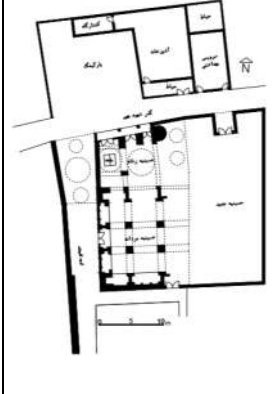
<p>۱. تخریب غرفه‌ها و پله ضلع شمال شرقی بنا ۲. حسینیه جدید در حال احداث</p>	<p>۱. شواهد موجود</p>	<p>دوره چهارم: تخریب فضاهای داخلی بقعه به بهانه توسعه حسینیه در دهه ۱۳۹۰</p>
