دوفصلنامه علمی کاشان‌شناسی، پهلو و تابستان ۱۳۹۹، دوره ۱۳، شماره ۱ (پیاپی ۲۴)، صفحات: ۳۸۳

مقاله علمی پژوهشی

مطالعه مرکز محله پنجه‌شاه کاشان با تأکید بر نقش زیارتگاه و عناصر معماری و شهری پیرامون

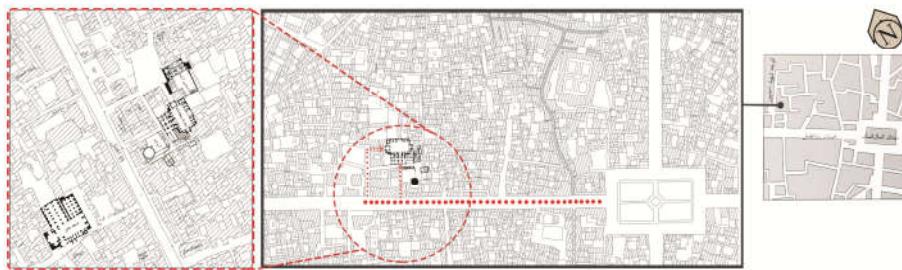
تصویر (۲): نقشهٔ موقعیت محدودهٔ شهری پنجه شاه (نگارندگان)

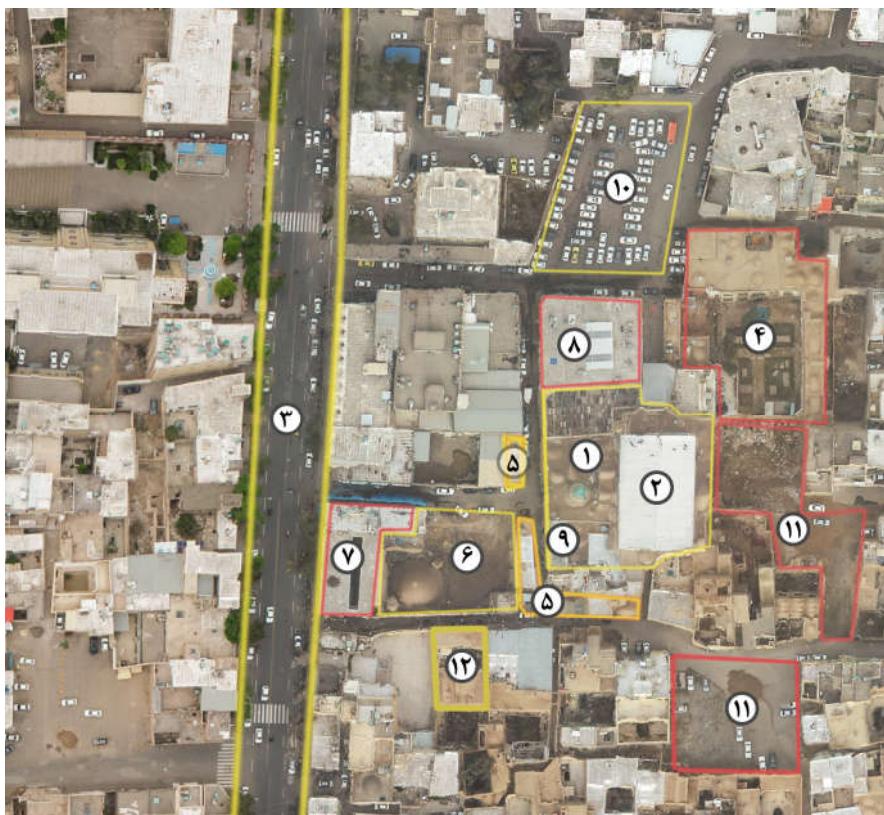
تصویر (۳): تصویر وضعیت موجود بستر شهری مجموعه مرکز محلهٔ پنجه شاه (نگارندگان)

۱. بقعة پنجه شاه، ۲. حسینیه پنجه شاه (صحن زیارتگاه)، ۳. خیابان باباافضل، ۴. خانه تاریخی محسنی آراسته، ۵. حجره‌ها گذر پنجه شاه، ۶. آبانبار و محوطهٔ بایر پیرامون آن، ۷. تجاری (پاساز)، ۸. کتابخانه و حوزهٔ علمیه، ۹. آرامگاه آیت‌الله مدنی، ۱۰. پارکینگ (فضای حاصل از تخریب حمام آفاشاه)، ۱۱. فضای رهاسده، ۱۲. مسجد پنجه شاه

بر کوچه واحدپور ۴۷ قرار دارد. این مسجد باقی مانده و بخش هایی نیز به آن افزوده شده است (تصویر ۳). در مقابل این مسجد و در شمال آن، گنبد آب انباری مشاهده می شود که در محدوده ای گوهر از سطح معابر اطراف قرار گرفته و با راه پله ای به گذر اصلی پنجه شاه راه می یابد. در جنوب آب انبار که در گودال بزرگی قرار گرفته، ساختمان تجاری بلندی واقع شده که سوی دیگرش رو به خیابان بابا افضل دارد. هم ساختمان یادشده که پشت به آب انبار دارد و هم گودال بزرگ اطراف آب انبار به انزوای شدید آن دامن زده اند.

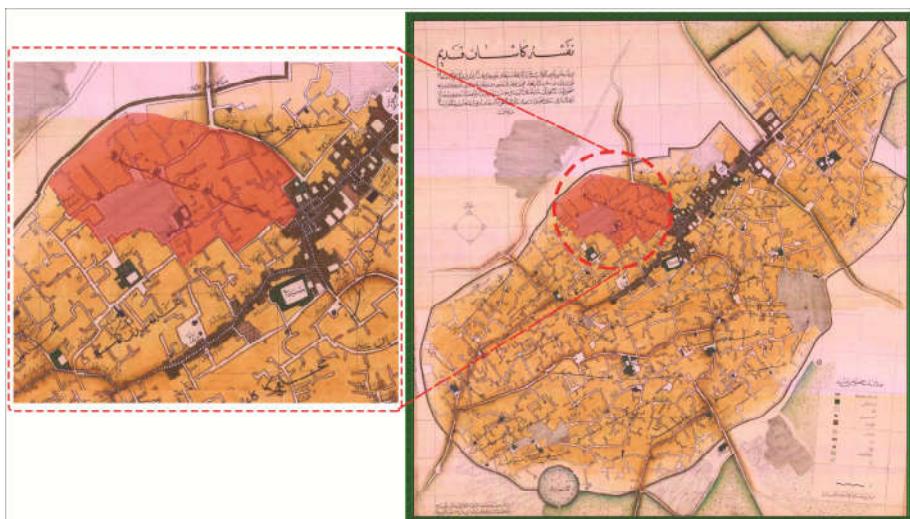
تصویر (۴): نقشه بازسازی شده کاشان قدیم (مهندسان مشاور شهر و خانه بر اساس مطالعات ثريا بيرشك)

نقشهٔ بازسازی شدهٔ کاشان (تصویر ۴)، وضعیت شهر قبل از مداخلات دورهٔ پهلوی (اوایل پنجه شاه کاشان با تأکید بر نقش زیارتگاه و... قرن ۱۴ خورشیدی) را نشان می‌دهد. در این نقشه، محدودهٔ وسیعی در جنب زیارتگاه پنجه شاه

از گورستان قدیمی که رد آن در عکس والتر میتل هولستر (تصویر ۱۲)، عکس هوایی سال ۱۳۳۵ (تصویر ۱۳) و نقشه بازسازی شده کاشان اواخر دوره قاجار (تصویر ۴) قابل شناسایی است، محدوده‌های کوچکی باقی مانده است. نخستین محدوده، بخشی از گورستان است که به‌واسطه مقبره سید فضل‌الله راوندی قدمت آن به سده ششم هجری قمری می‌رسد. این بخش در سمت غرب خیابان بابافضل واقع شده است. بخش کوچک دیگری نیز از گورستان باقی مانده که واقع در جنب بقعه است و در شمال آن قرار دارد. این بخش امروز به صورت یک حیاط کوچک درآمده است. این نوع از حیاط‌ها که بر روی بخشی از گورستان ساخته شده‌اند، پیرامون دیگر زیارتگاه‌های کاشان نیز دیده می‌شوند. برای نمونه می‌توان به حیاط جنوبی زیارتگاه گلچقانه اشاره کرد (جیحانی و همکاران، ۱۳۹۸) که به‌واسطه قبرهایی که در آن قرار داشته، احتمالاً بخشی از گورستان محلی همان محدوده شهری بوده است.

بر اساس نقشه بازسازی شده وضعیت کاشان در آخر دوره قاجار (تصویر ۴) زیارت در حاشیه غربی و جنوب غربی محوطه گورستان قدیمی واقع در محله پنجه‌شاه قرار دارد. این فتحاً وسیع در عکس هوایی سال ۱۳۳۵ و درحالی‌که چند بنای کوچک و بزرگ دولتی در آن ساخته شده و بخشی نیز همچنان بایر است، دیده می‌شود (تصویر ۱۳). یک عکس هوایی قدیمی که در سال ۱۳۰۴ خورشیدی توسط میتل‌هولسترن تهیه شده، نیز این وضعیت را نشان می‌دهد و تأییدکننده وجود گورستانی وسیع در شمال و غرب زیارت است (تصویر ۱۲). به نظر می‌رسد بخشی از مرکزیت زیارتگاه پنجه‌شاه مرهون وجود گورستان بزرگ درون شهری است که از خصوصیات کاشان است و در برخی از محلات مهم همچون سلطان میراحمد و سرسنگ هم قابل مشاهده است. گورستان کوچکی که در حیاط شمالی متصل به بقعه قرار دارد نیز به احتمال زیاد باقی‌مانده گورستان قدیمی است که در گذشته مردگان بسیاری در آن دفن

توجه به موقعیت فعلی مقبره راوندی و مقایسه آن با محدوده احتمالی گورستان محله در نقشه بازسازی شده از کاشان (تصویر ۴) نشان از وسعت این گورستان دارد. با توجه به مقبره راوندی و زمان درگذشت وی که به دوران سلجوقی بازمی‌گردد، احتمالاً می‌توان قدمت گورستان مجاور بقعه را نیز به دوره یادشده نسبت داد. از آنجا که هسته اولیه مجموعه پنجه‌شاه نیز یک بقعه است، این فرضیه ممکن است تقویت شود که پیشینه هسته اولیه مجموعه نیز ممکن است به دوره یادشده بازگردد؛ زیرا علی القاعده بقعه باید بخشی از گورستان قدیمی بوده باشد. این ترکیب گورستان و بقعه، ترکیبی شناخته شده در هسته تاریخی کاشان است و از جمله نمونه‌های آن در محله سلطان میراحمد و پاقپان و در نزدیکی دو بقعه سلطان میراحمد و میرنشانه قابل مشاهده است.

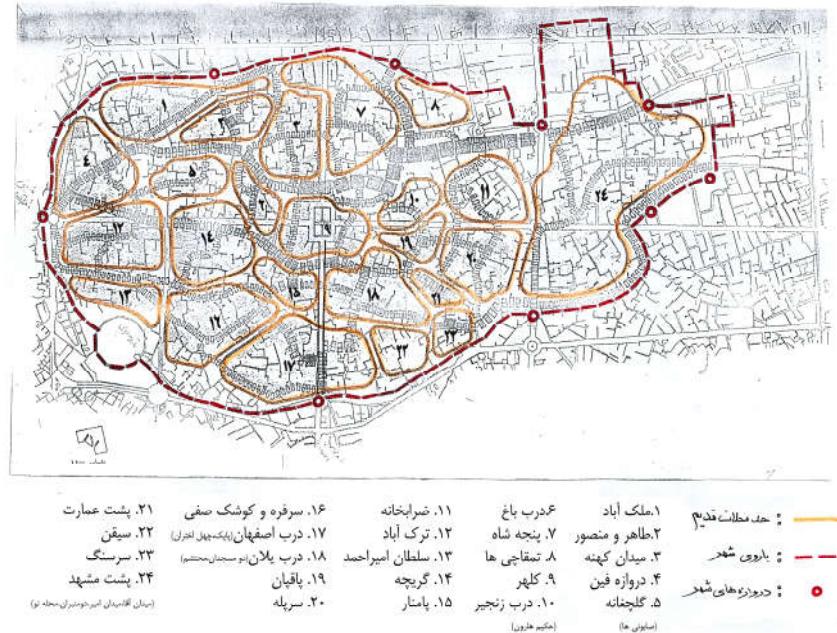
تصویر (۵): مرز تقریبی محله‌های کاشان

نقشه‌های موجود از مرز محلات کاشان، محدوده واضحی را ارائه نمی‌دهند. لذا با توجه به حدود پیش‌تر مشخص شده مندرج در تصاویر (۴) و (۵) و مطالعات میدانی و شفاهی از جمله صحبت با مطلعان محلی، مرز تقریبی محله پنجه‌شاه را می‌توان با محدوده تقریبی مشخص شده با رنگ تیره‌تر در تصویر بازسازی شده کاشان اواخر دوره قاجار (تصویر ۴) نشان داد. این محدوده پس از مداخلات شهری و ساخت خیابان‌های برش‌دهنده بافت به صورت تقریبی مندرج در تصویر (۶) قابل ترسیم است. همان‌طور که در این تصویر مشاهده می‌شود، بخشی از محله در سمت دیگر خیابان ببابافضل قرار گرفته است. لذا خیابان ببابافضل محله را به دو بخش تقسیم کرده است. در تصویر (۵)، محدوده محله پنجه‌شاه در جنوب حصار شمالی شهر

و میان دو محله طمقاجی‌ها در شرق و میدان کهنه در غرب قابل مشاهده است. علاوه بر این، به نظر می‌رسد محله پنجه‌شاه که در شمال راسته‌های زرگرها و گذر نو بازار کاشان واقع شده، در منتهی‌الیه شمال غربی خود ارتباطی محدود با دو محله ملک‌آباد و طاهر و منصور نیز داشته است.^۱

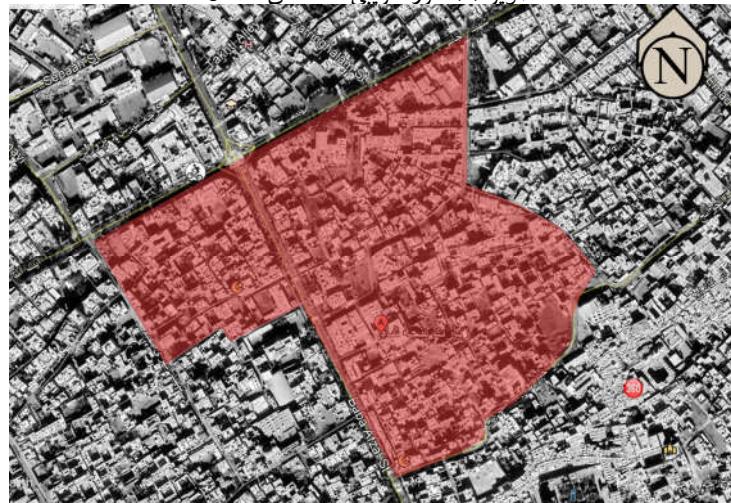
تصویر (۶): نقشه مرز محلات کاشان

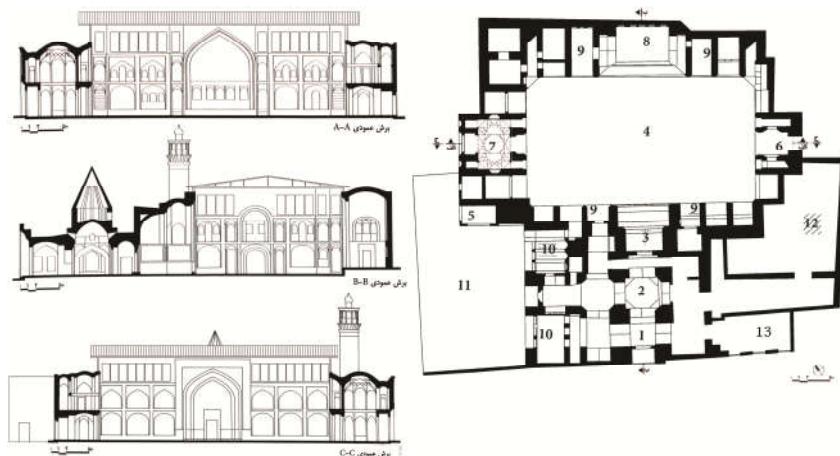
تصویر (۷): پلان و برش‌های وضع موجود بقعه پنجه‌شاه (نگارنده‌گان؛ بر اساس گنجانامه)

۱. فضای ورودی، ۲. بقعه و ضریح، ۳. ایوان ورودی بقعه، ۴. صحن حیاط بقعه (حسینیه)، ۵. مقبره خصوصی، ۶. هشتی ورودی، ۷. هشتی ورودی (اصلی)، ۸. ایوان شمالی، ۹. حجره، ۱۰. مقبره، ۱۱. بخش‌های باقی‌مانده قبرستان در صحن جانبی، ۱۲. بخش الحاقی شیستان خانم‌ها، ۱۳. آرامگاه آیت‌الله مدنی

در تصاویر (۷) و (۸) و (۹)، پلان وضع موجود زیارتگاه و برش‌های آن و جزئیات عناصری همچون گند رک دوازده ترک، مناره و صحن حیاط که به حسینیه سرپوشیده تبدیل شده و همچنین بخش باقی‌مانده‌ای از گورستان قدیمی در صحن جانبی زیارتگاه، قابل مشاهده است. پوشش افزوده شده به صحن یا حسینیه، از جمله مهم‌ترین تغییراتی است که صورت گرفته است. در شمال بقعه نیز محدوده‌های وسیعی قابل مشاهده است که به نظر می‌رسد حاصل تخریب بناهای قدیمی مرتبط یا غیرمرتبط با مجموعه باشد. این محدوده وسیع، کارکرد توافقگاه دارد و مراجعت به مجموعه و به خصوص مدرسه، خودروهای خود را در آن پارک می‌کنند (تصویر ۳). بخش مرکزی زیارتگاه، گندخانه‌ای است که از سمت غرب به در ورودی اصلی واقع در انتهای کوچه آزادی ۴۵ راه دارد و از سوی شمال به گندخانه دیگری ارتباط دارد که با فضایی صفهمانند که درگاهی در انتهای دارد، به حیاط کوچک شمالی یا گورستان کوچک متصل می‌شود. گندخانه اصلی از سمت شرق نیز از طریق یک غلام‌گرد و سپس یک ایوان به صحن اصلی زیارتگاه راه می‌یابد و از سوی جنوب به فضای مستطیل شکل کشیده‌ای ختم می‌شود که به نظر می‌رسد در گذشته شکل دیگری داشته و وضعیت فعلی اش ناشی از مداخلات نه‌چندان قدیمی است (تصویر ۷). مجموعه مرکز

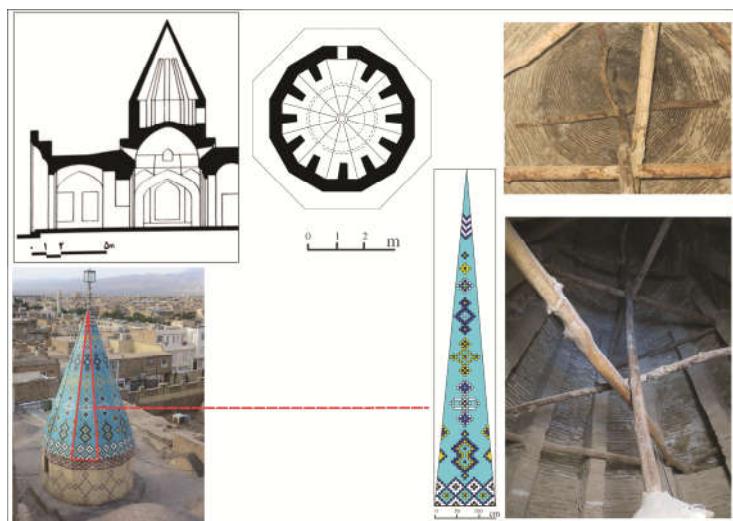
تصویر (۸): وضعیت موجود پلان، تزیینات و برش و نمای داخل گنبد رک بقعه (نگارندگان)

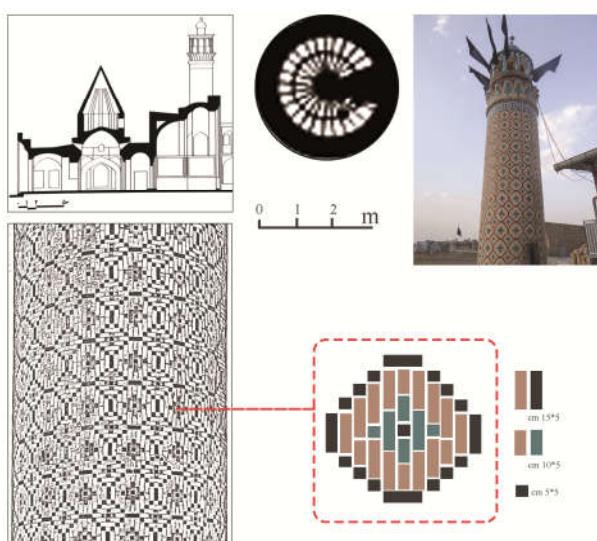
تصویر (۹): وضعیت موجود پلان، تزیینات و نمای منار بقعه (نگارندگان)

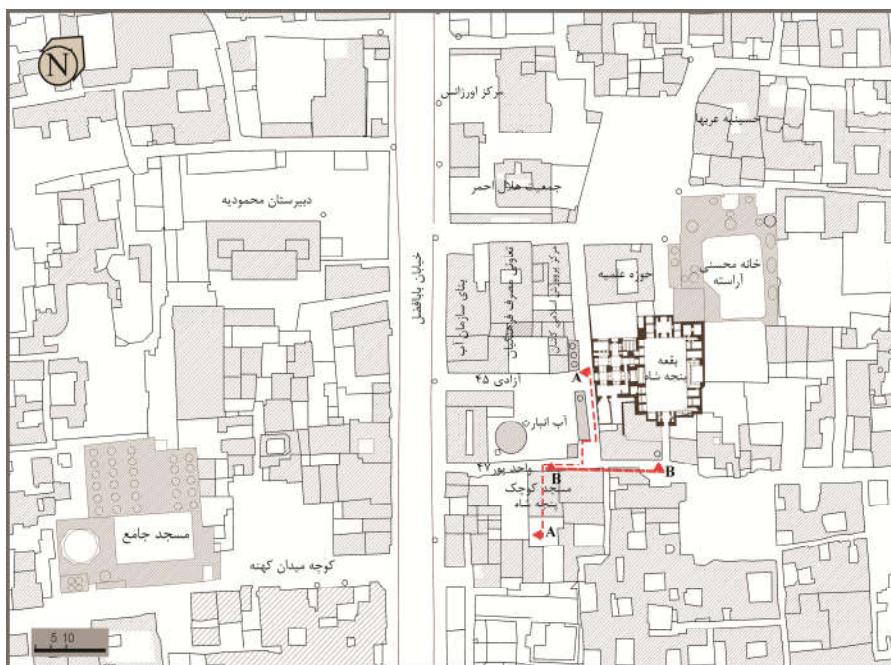
تصویر (۱۰): نقشه شهری و ضعیت کنونی، مرکز محله بنجه‌شاه و عناصر شهری آن (نگارندگان)

یکی از اصلی‌ترین ارکان شناخت یک مرکز محله، شناخت عناصر شاخص و دانه‌های بازارش تاریخی و بررسی تغییر و تحولات آن‌هاست. این شناخت به درک شکل‌گیری و سیر تغییرات کمک خواهد کرد. این عناصر نشان از وجود مرکزی تاریخی در این محله دارند و دانه‌هایی بر جای مانده از گذشته آن محسوب می‌شوند (تصویر ۱۰).

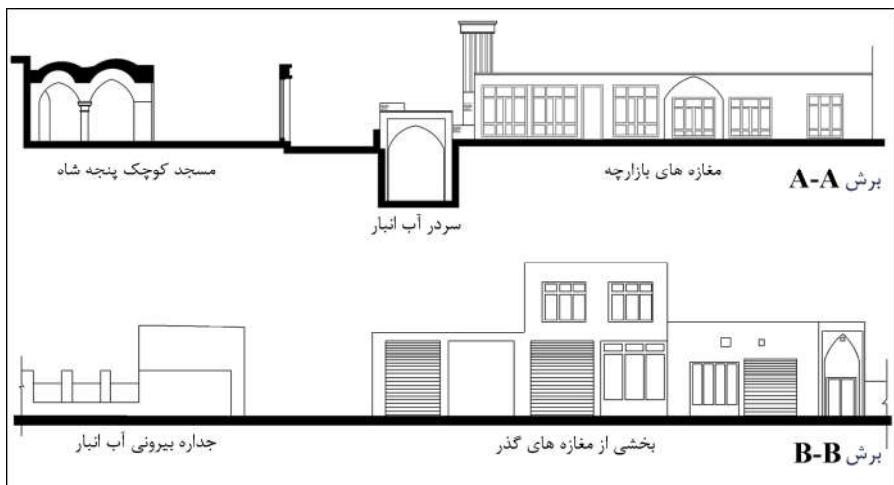
تصویر (۱۱): مقطع - نماهای وضعيت فعلی مجموعه پنجه‌شاه و حجره‌های باقی‌مانده (نگارندگان: بر اساس نقشه‌های مندرج در پرونده ثبت)

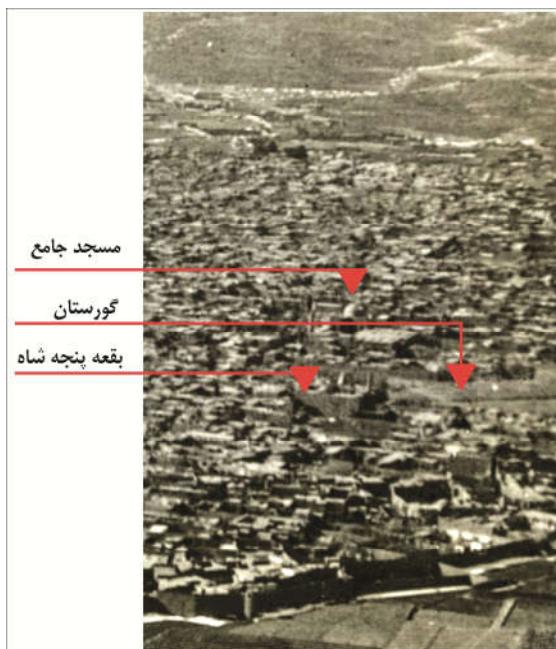
تصویر (۱۲): عکس هوایی سال ۱۳۰۴ از کاشان (عکاس: والتر میتل‌هولستر)

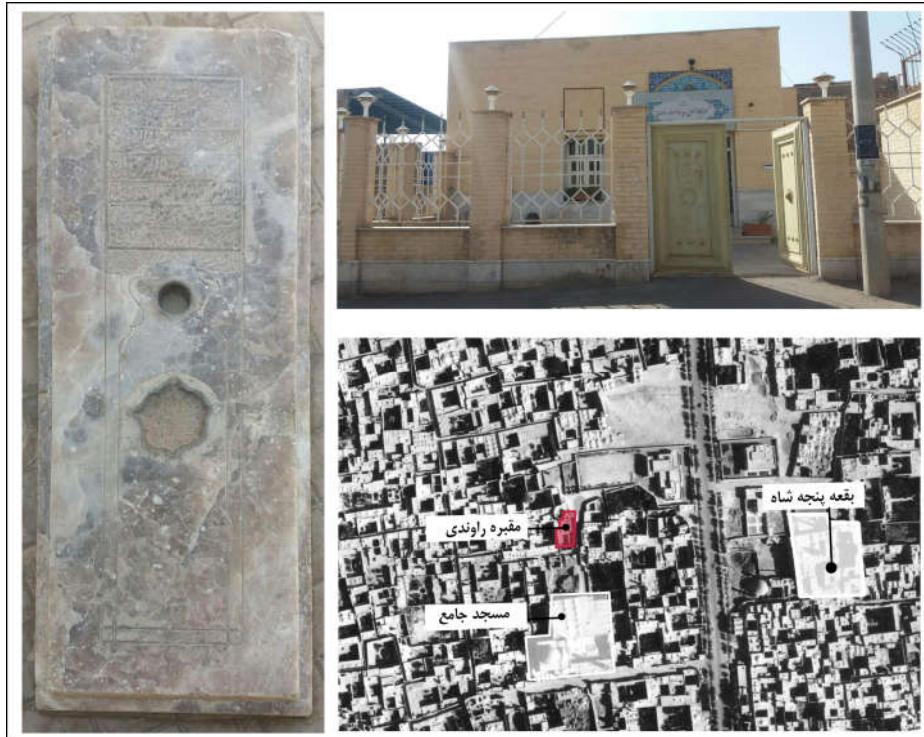
تصویر (۱۳): موقعیت آرامگاه فضل الله راوندی در عکس هوایی ۱۳۳۵ و تصاویر وضعیت کنونی آن (نگارندگان)

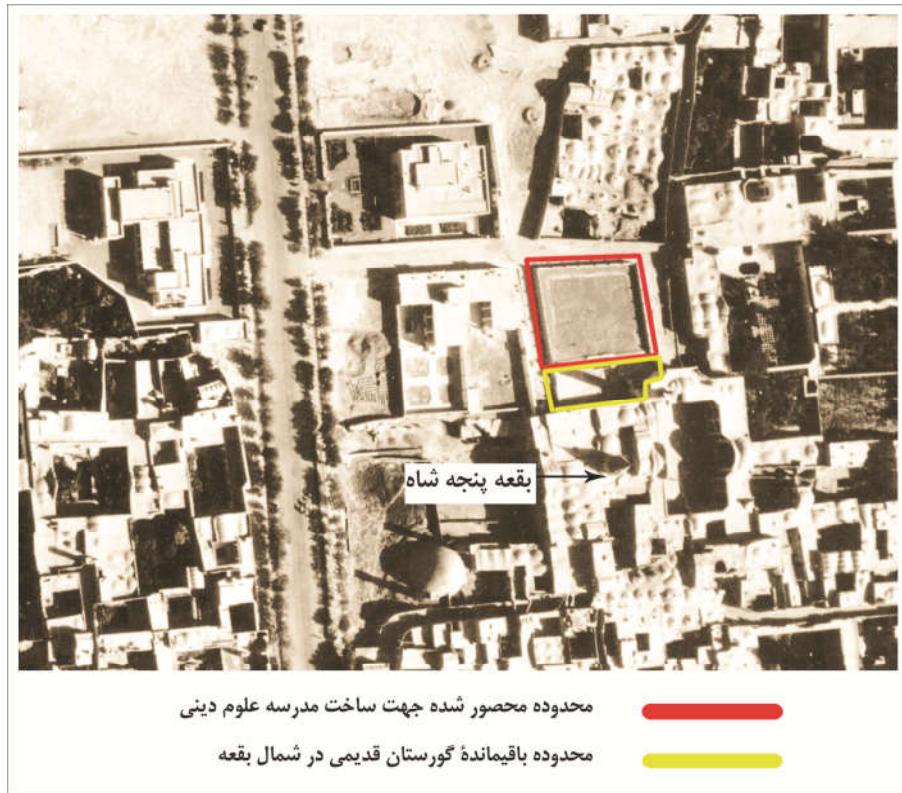
تصویر (۱۴): محدوده باقیمانده گورستان قدیمی در عکس هوایی سال ۱۳۳۵ (نگارندگان)

سرتاسری محصور شده است (تصویر ۱۴). بنا بر تصویرهای جدیدتر و از جمله وضعیت سال ۱۳۴۳، این محوطه محصور تا بِرِ بقعه پیش روی داشته و قطعه زمینی را شکل می‌داده که آثار کاشت درخت هم در بخش شمالی آن هویداست (تصویر ۱۵). بخش شمالی این محوطه یکپارچه در سال ۱۳۴۳ که در عکس هواپی سال ۱۳۳۵ حصاری مربع شکل دارد، در عکس هواپی سال ۱۳۵۴ به صورت بنایی ساخته شده با حیاطی در میان، قابل مشاهده است (تصویر ۱۵). این بنا مدرسه علوم دینی است که در شمال بقعه پنجه شاه و در جنوب گرمابه آفشاوه ساخته شده است. حیاطی که امروز باقی‌مانده گورستان قدیمی و متصل به ضلع شمالی بنای پنجه شاه است (تصویر ۷)، در عکس هواپی سال ۱۳۷۸ قابل مشاهده است و وضعیتی مشابه امروز دارد (تصویر ۲۵). در عین حال باید توجه داشت که محوطه محصور فوق الذکر که به مدرسه تبدیل شده، نیز می‌بایست بخشی از گورستان قدیمی باشد. بررسی عکس هواپی سال‌های ۱۳۳۵ و ۱۳۴۸ و ساختمان‌های تقریباً بزرگ مقیاسی که در شمال و شمال غربی بقعه قرار دارند، نشان می‌دهد که محدوده گورستان قدیمی احتمالاً پس از متروک شدن به محلی برای ساخت بنایی اداری و عمومی اختصاص داده شده است (تصویر ۱۶). این گورستان که در شمال و شمال غربی بقعه واقع بوده، از سوی شرق به گرمابه آفشاوه محدود می‌شده است. در تصویر (۷) (فضای شماره ۱۱) حیاط باقی‌مانده از گورستان قابل مشاهده است؛ به طوری که در شمال بقعه و جنوب مدرسه جدید قرار دارد و دقیقاً در پای مناره مجموعه واقع شده است. همچنین در همین تصویر (۷)، در ضلع جنوبی این حیاط نیز دو اتاق سه‌دربی قرار دارد که آرامگاه‌های خصوصی و خانوادگی هستند (فضای شماره ۱۰). این دو اتاق و صفة میانشان در عین حال ساختاری پیوسته با بخش میانی مجموعه و فضای اصلی بقعه دارند. به نظر می‌رسد این پیوستگی حاصل تغییراتی در گذشته نه چندان دور در تبدیل این فضاهای ایجاد شده آنها به مجموعه در جهت ترکیب با حیاط کوچک و یا محوطه‌ای باقی‌مانده از گورستان هستند؛ به طوری که گویی دو اتاق یا فضای واقع در شمال بقعه با تعیین درهایی به حیاط کوچک شمالی و باقی‌مانده از گورستان ارتباط یافته‌اند.

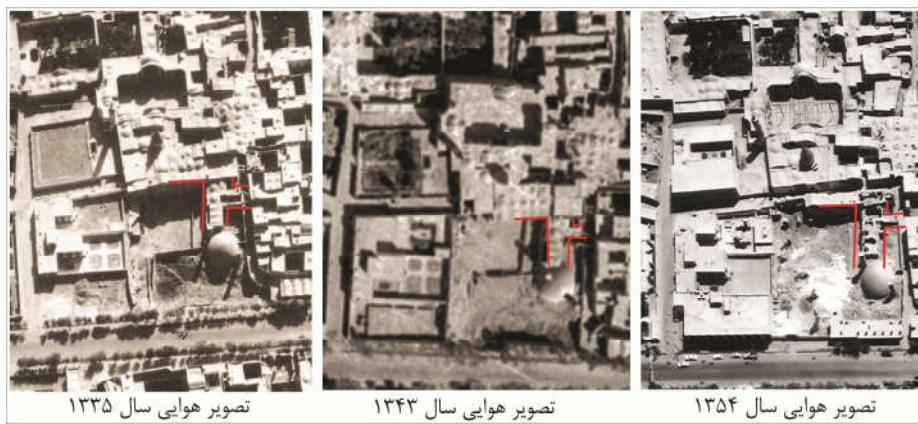
تصویر (۱۵): مقایسه وضعیت حیاط کوچک (باقیمانده قبرستان قدیمی)

در عکس های هوایی ۱۳۴۳، ۱۳۴۵ و ۱۳۷۸ (نگارندگان)

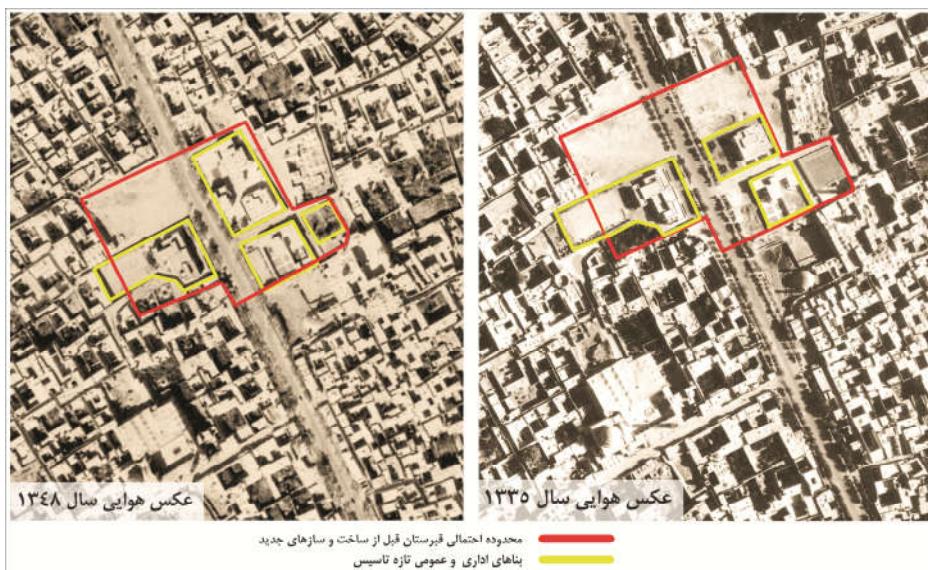
تصویر (۱۶): تطبیق عکس هوایی سال‌های ۱۳۳۵ و ۱۳۴۸ و محدوده احتمالی گورستان قدیمی در گذشته (نگارندگان بر اساس عکس‌های سازمان نقشهبرداری کشور)

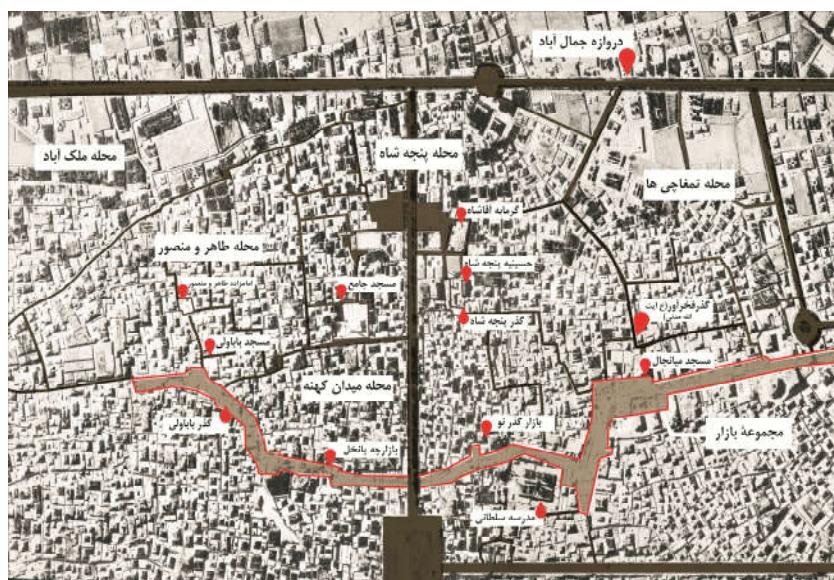
(۱۷): محلات محاور پنجه‌شاه و معایر و گذرهای موجود در عکس، هوانی، سال ۱۳۳۵ (نگارنده‌گان)

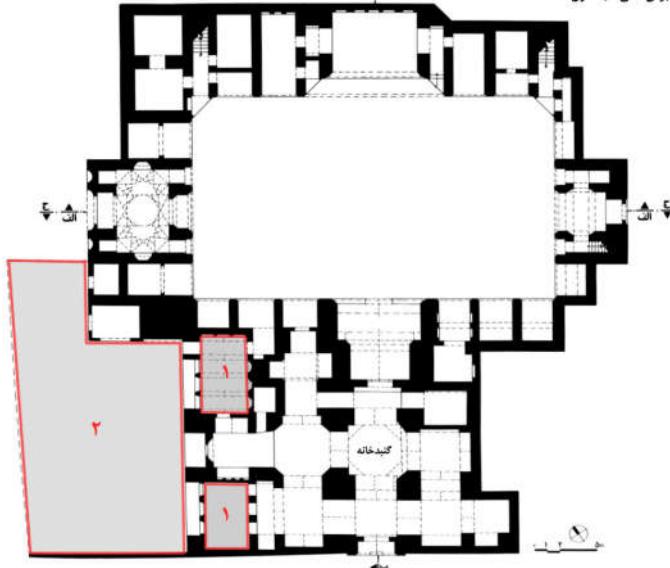
تصویر (۱۷): وضعیت دو اتاق مقابر خانوادگی در شمال گنبدخانه و حیاط کوچک باقی‌مانده از گورستان (نگارندگان)

۱. دو اتاق: مقابر خانوادگی، ۲. حیاط کوچک باقی‌مانده از گورستان قدیمی بر این اساس، مرکز محله هر دو فضای شهری میدان و گذر را در بر داشته تا زمینه‌ساز توسعه فعالیت‌های تجاری و اجتماعی باشد. گذر پنجه‌شاه به صورت سرپوشیده و دارای طاق و چشم بهوده است. این موضوع در عکس هوایی سال ۱۳۳۵ به‌وضوح دیده می‌شود. گذر یادشده مجموعه را به بستر شهری پیرامون متصل می‌کند. این گذر از سوی جنوب غرب به محله میدان کهنه و از سوی شمال شرق به محله تمغاصی‌ها راه داشته است (تصویر ۱۷). در گذشته، این گذر شامل ۲۳ واحد خدماتی تجاری بوده و هم‌اکنون تعدادی از حجره‌های آن دایر است. اما پوشش گذر که دست‌کم تا سال ۱۳۸۰ یکی دو طاق آن برپا بوده، به‌کلی تخریب شده است. همان طور که عکس هوایی دهه‌های ۱۳۳۰ و ۱۳۴۰ نشان می‌دهد، بخشی از گذر در جنوب بقعه نیز مسقف بوده است (تصویرهای ۱۴، ۱۵ و ۲۲). نقشه‌ای از محدوده بقعه و مرکز محله پنجه‌شاه که در ابتدای دهه ۱۳۸۰ و بر اساس اطلاعات شفاهی از سال ۱۳۵۱ تهیه شده (تصویر ۳۰)، نشان می‌دهد که سقف

شبستانی شکل بقعه را به حیاط کوچک باقی‌مانده از گورستان پیوند می‌داده‌اند. این دو اتاق، مقابر خانوادگی هستند و به نظر می‌رسد زمانی که اطلاع دقیقی از آن در دست نیست، در شمال بقعه اصلی و بر روی بخشی از گورستان مجاور بنا ساخته شده‌اند (تصویر ۲۱).

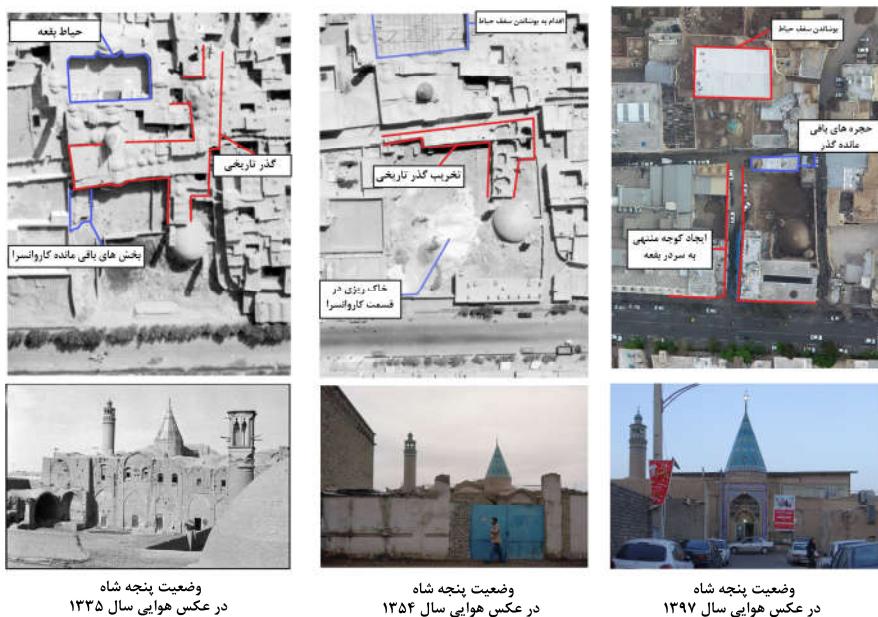
تصویر (۱۸): مقایسه تطبیقی عکس‌های هوایی سال‌های ۱۳۳۵ اش (بالا چپ)، ۱۳۵۴ اش (بالا وسط) و ۱۳۹۷ اش (بالا راست) با عکس‌های مرتبط با آن‌ها و وضعیت گذر پنجه‌شاه (نگارندگان)

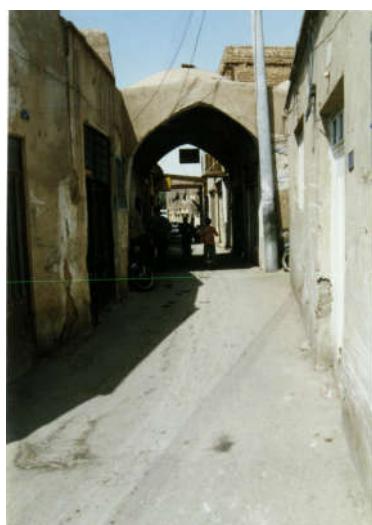
تصویر (۱۹): سقف باقی‌مانده گذر سال ۱۳۸۰ (گزارشات مربوط به ثبت بنای تاریخی مرکز محله پنجه‌شاه، ۱۳۸۰)

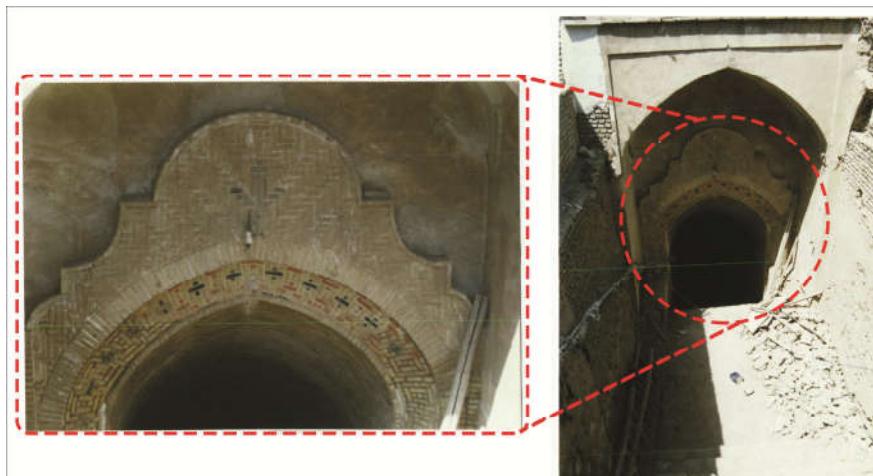
تصویر (۲۰): سردر و ورودی آب انبار (گزارشات مربوط به ثبت بنای تاریخی مرکز محله پنجه شاه، ۱۳۸۰)

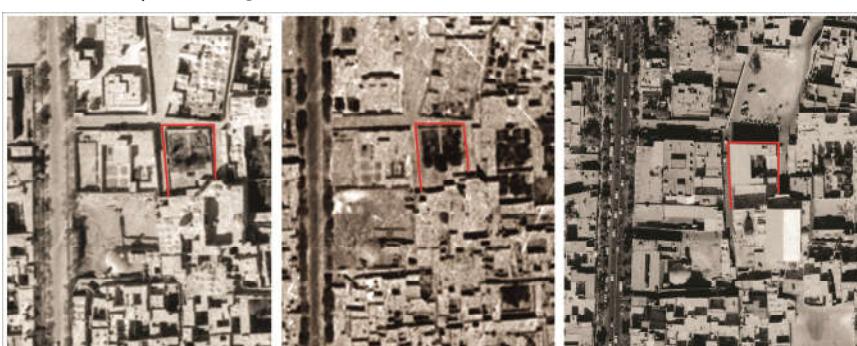
تصویر (۲۵): مقایسه وضعیت ورودی آب انبار از گذر پنجه شاه در تصاویر هوایی سال ۱۳۳۵، ۱۳۴۳، ۱۳۵۴ و ۱۳۷۸ (نگارندگان)

شد (تصاویر ۱۴ و ۱۵ و ۲۵). سازه L شکل واقع در غرب آب انبار که تصویری از طاق های فروریخته آن در عکس هوایی سال ۱۳۳۵ و ۱۳۵۴ قابل مشاهده است (تصویر ۲۲)، ممکن است ترکیبی مشابه برخی نمونه ها را در کاشان یاد آور شود که بنایی دیگر با کاربری صنعتی و یا تجارت خانه با آب انبار ترکیب شده اند و نمونه اش را می توان در آب انبار و تجارت خانه حاج حسین صباح در گذری به همین نام در جنوب بالا بازار مشاهده کرد. هرچند در این مورد اطلاعات من ناچیز است و بررسی بیشتر نیازمند پیگردی های محلی است، باید توجه داشت که سازه مورد اشاره در سطحی بالاتر از کف کاروان سرا واقع شده و بدین ترتیب می توان محدوده واقع در غرب بخش شمالی جنوبی گذر مسقف پنجه شاه را شامل یک آب انبار ترکیب شده با بنایی دیگر و همچنین محدوده فضای گشوده ای دانست که گفته می شود کاروان سرا بوده است.

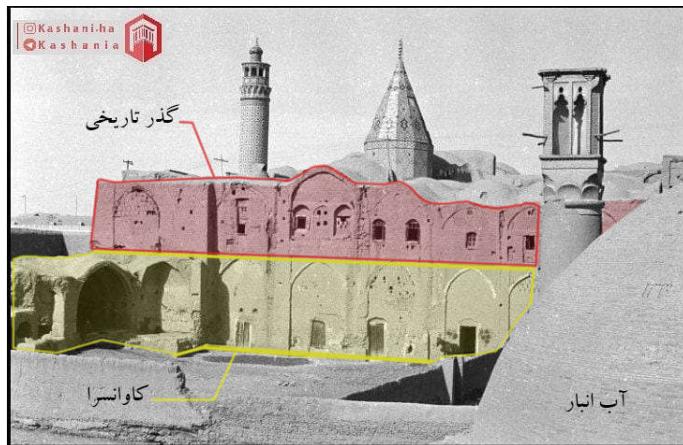
تصویر (۲۶): شکل و وضعیت گذر پنجمشاه در حدود سال ۱۳۳۵

اگرچه عکس‌های هوایی دهه‌های ۴۰، ۳۰ و ۵۰ و دقت در ساخته‌های اطراف و طول سایه‌ها گود بودن محدوده‌ای در غرب بخش شمالی جنوبی گذر پنجمشاه را نمایان می‌کند، تصویر دیگری که جبههٔ غربی بقعه و عناصر متصل به آن و از جمله آب‌انبار را نشان می‌دهد، اطلاعات بیشتری دارد (تصویر ۲۶). تصویر یادشده وضعیت بقعه، گذر، آب‌انبار و بخش‌های باقی‌مانده کاروان‌سرا را در دورهٔ پهلوی نشان می‌دهد. منبع این عکس، هنوز نامشخص است؛ اما از بررسی‌های صورت‌گرفته و تطبیق آن با عکس‌های هوایی دهه‌های متفاوت (تصویرهای ۱۵ و ۲۲)، به نظر می‌رسد به همان دهه ۱۳۳۰ تعلق دارد. بررسی این عکس و دقت در زاویه عکس‌برداری نشان می‌دهد که عکاس در سطح بالاتری نسبت به کف قابل مشاهده در عکس قرار داشته است. علاوه بر این، عکاس در غرب گنبد آب‌انبار ایستاده است؛ بر اساس عکس هوایی سال ۱۳۵۴، دقیقاً همان‌جا بی که ساختمانی در بر خیابان بابا‌فضل و در منتهی‌الیه زمین بایر باقی‌مانده در غرب مجموعه قرار دارد (تصویر ۱۵). علاوه بر این، عکس هوایی از دهه ۴۰ سایه پرنگی در بر خیابان بابا‌فضل را نشان می‌دهد (تصویر ۱۵ و ۱۶) که می‌تواند نشانهٔ خوبی از عمق محوطهٔ پیش روی عکاس دانسته شود؛ به خصوص که ردی از خاکریزی درون این گودال از گوشۀ جنوبی زمین که دقیقاً در بر خیابان است، در همین عکس دیده می‌شود. به نظر می‌رسد محوطهٔ گود مجاور خیابان بابا‌فضل که در دهه ۳۰ دست‌نخورده و گود بوده، طی سال‌های نیمه اول دهه ۱۳۴۰ خاک‌ریزی شده و سپس زیر ساخت‌وساز رفته است؛ به طوری که در عکس سال ۱۳۵۴ بنایی در آن ساخته شده است (تصویر ۲۰). لذا ترکیب قابل مشاهده در تصویر (۲۶)، بعد

از این تاریخ دیگر قابل مشاهده نبوده است؛ به عبارت دیگر، خیابان بابا افضل در سطح بالاتری نسبت به محوطهٔ غربی مجموعه شهری پنجه‌شاه احداث شده است؛ یا درست‌تر اینکه بگوییم این محدودهٔ واقع در غرب مجموعه، داخل گودالی قرار داشته است. همین امر سبب شده بخش وسیعی از محوطهٔ دربردارنده آبانبار و کاروان‌سرا و طبقهٔ زیرین بقیه، برای دسترسی راحت‌تر به خیابان در دهه‌های بعد، با سطح تراز ارتفاعی خیابان هماهنگ شوند.

اما تصویر (۲۶) نکتهٔ مهم‌تری را نیز آشکار می‌کند. ارتفاع دیوارهٔ خشتی انتهای تصویر به اندازهٔ دو طبقه است و عکس که هماهنگ با عکس هوایی سال ۱۳۳۵ است، علی‌القاعدۀ باید جدارهٔ غربی بخش شمالی جنوبی گذر پنجه‌شاه را نمایش دهد. لذا پنجره‌های موجود ردیف بالا در دیوار خشتی باید پنجره‌های حجره‌های جبههٔ غربی گذر یادشده باشند. تصویر آشکار می‌کند که زیر این حجره‌ها نیز فضاهایی وجود داشته است. دست‌کم این ردیف حجره‌های اشکوب زیرین در سمت شمال و در جهت عمود بر راستای گذر و حجره‌های فوق‌الذکر جداره گذر یادشده ادامه یافته‌اند. لذا درون محوطهٔ گودی که از آن صحبت شد، فضای مفصلی شامل یک حیاط و حجره‌ها یا اتاق‌هایی در پیرامون حیاط وجود داشته است که مردم آن را به عنوان کاروان‌سرای پنجه‌شاه می‌شناسند؛ هرچند ردیف از این نام در منبعی تاریخی یافت نشده است. عکس همچنین دیوارهای چینه‌ای را نشان می‌دهد که محوطهٔ یادشده را به محدوده‌های کوچک‌تری تقسیم کرده‌اند؛ این می‌تواند اقدامی متأخر تلقی شود. اینکه این فضای بزرگ، کاروان‌سرایی تجاری بوده و یا مرکزی برای تولیدات صنعتی محلی، ممکن است حدسه‌ایی در جهت کاربری و جایگاه فضای مورد نظر باشد. اما تصویر تاریخی دیگری که در کتاب ماکسیم سیرو منتشر شده به سال ۱۹۴۹ (۱۳۲۸) معرفی شده است و وضعیت محدوده را پیش از عکس سال ۱۳۳۵ نشان می‌دهد، اطلاعات دیگری را آشکار می‌کند (تصویر ۲۷). در این عکس که به نظر می‌رسد قبل از ساخت خیابان بابا افضل تهیه شده، عکاس به اندازهٔ قابل توجهی دورتر و در غرب مجموعه و آبانبار ایستاده است؛ چنان‌که آبانبار نه در پیش‌زمینه تصویر که در میانه آن قرار دارد. اما زاویه و جهت با تصویر متأخرتر از مجموعه (تصویر ۲۶)، یکسان و یا نزدیک به آن است و عکاس احتمالاً در جنوب و همچنین غرب نقطه‌ای ایستاده که عکاس عکس دهه ۱۳۳۰ (تصویر ۲۶) ایستاده بوده است. محوطهٔ گود در تصویر سیرو، وضعیتی دست‌نخورده دارد و از این نظر بسیار واجد اهمیت است. محوطهٔ چند درخت را نیز شامل می‌شود و به نظر می‌رسد مطالعهٔ مرکز محله پنجه‌شاه کاشان با تأکید جوی آبی نیز در تصویر قابل مشاهده است. لذا گود بودن محدوده را می‌بایست به نحوهٔ بر نقش زیارتگاه و...

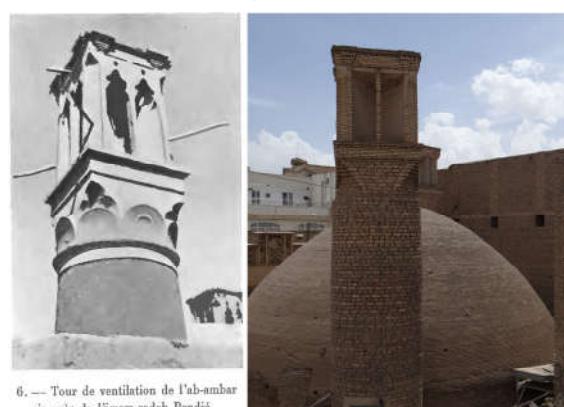
6. — Tour de ventilation de l'al-ambar
sia près de l'imam-zadeh Pendjé.

تصویر (۲۸): سمت راست: وضعیت فعلی بادگیر آب‌انبار (نگارندگان) سمت چپ: همان (Siroux, 1949)

دسترسی به آب نسبت داد. محدوده‌های گود و دارای دستری به آب قنات از طریق نهر جاری در کاشان مسیوک به سابقه است و نمونه‌هایی از جمله سیپک ملاعبدالباقی و سیپک دیگری در شمال مسجد میرنشانه را می‌توان به ترتیب نمونه‌های طراحی شده و یا آزادتر آن دانست. علاوه بر این، محدوده گودتر از سطح زمین و به قدر کافی بزرگ و دارای درخت و جوی آب، در فتحاذه درب باغ نیز وجود داشته است؛ هرچند ما دقیقاً از کارکرد آن اطلاعی نداریم. اگر این گوناگونی تأسیسات قرارگرفته در سطحی پایین‌تر از معابر را مد نظر قرار دهیم، فضای واقع در غرب زیارت پنجشاه نیز باید یک نوع از آن به شمار آید. در اینجا این فضای باز احتمالاً با صورتی از یک کاروانسرای شهری ترکیب شده است. همین تصویر (۲۷) و همچنین تصویر (۲۸) (چپ) شکل اصلی بادگیرهای آب‌انبار را قبل از سال ۱۹۴۹ میلادی (۱۳۲۸ شمسی) نشان می‌دهد که با شکل بازسازی شده فعلی آن (تصویر ۲۸ راست) متفاوت است.

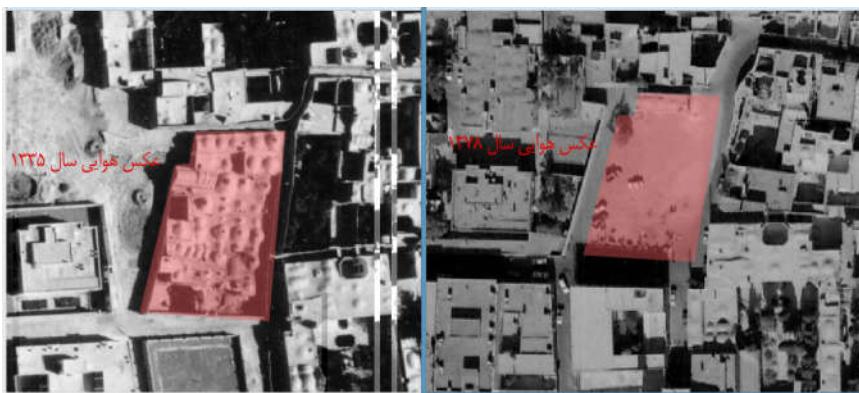
تصویر (۲۹): وضعیت مکان گرمابه آقاشاه در عکس هوایی سال ۱۳۳۵ و ۱۳۷۸ (نگارندگان)

گرمابه آقاشاه که در شمال زیارتگاه واقع بوده، در عکس هوایی سال ۱۳۳۵ دیده می‌شود (تصویر ۱۶ و ۱۷). این حمام در سال‌های بعد به‌کلی تخریب شده و اکنون از محوطه آن به عنوان پارکینگ استفاده می‌شود. این گرمابه دارای دو باب حمام کوچک و بزرگ بوده و پایه‌های ستون سنگ مرمر و سربینه بسیار بزرگی داشته و ورودی آن با چند پله به سطح معبّر متصل می‌شده است (عطارها، ۱۳۹۸). گفته می‌شود که حمام یادشده از نظر بزرگی و فضای درونی با حمام خان در بالا بازار کاشان قابل مقایسه بوده است. این موضوع با بررسی تصویر بام حمام در عکس هوایی سال ۱۳۳۵ محتمل به نظر می‌رسد (تصویر ۲۹).

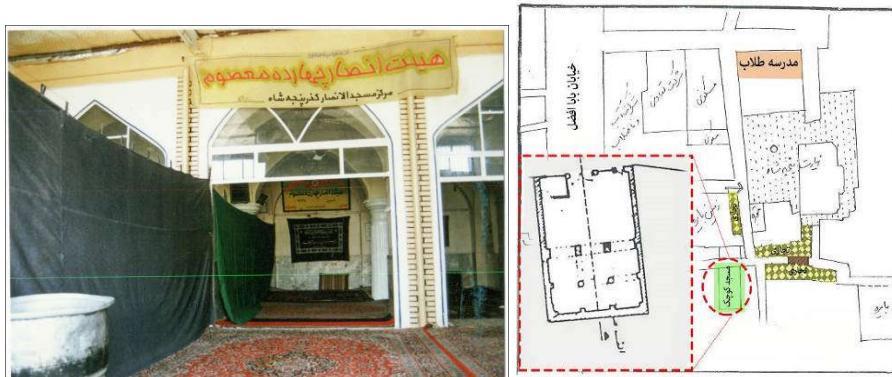
تصویر (۳۰): مسجد پنجه شاه و کروکی موقعیت آن (گزارشات مربوط به ثبت بنای تاریخی مرکز محله پنجه شاه، ۱۳۸۰)

بر اساس بررسی صورت‌گرفته، مرکز محله پنجه‌شاه دربردارنده کارگاه‌های تولیدی نیز بوده است. از جمله مصاحبه با مطلعان محلی روشن می‌کند که کارگاه‌های ورتابی و شعرابی در جوار مرکز محله و در ضلع شمال غربی حمام آقاشاه وجود داشته که همزمان با تخریب بنای حمام، به‌کلی تخریب شده‌اند (عطارها، ۱۳۹۸). دیگر بنای این مجموعه، مسجد پنجه‌شاه متعلق به دوره قاجار است که در گذر متنهی به زیارت پنجه‌شاه قرار گرفته و دارای پوشش‌هایی به صورت طاق و چشمی است و تقریباً یک‌چهارم آن را شیستان تشکیل می‌دهد (نراقی، ۱۳۸۳). به گفته اهالی محل، این مکان در ابتدا فقط مسجد بوده و در دهه‌های اخیر، چندین خانه در اطراف آن تخریب و به حیاط و سپس به حسینیه تبدیل شده است (تصویر ۳۰).

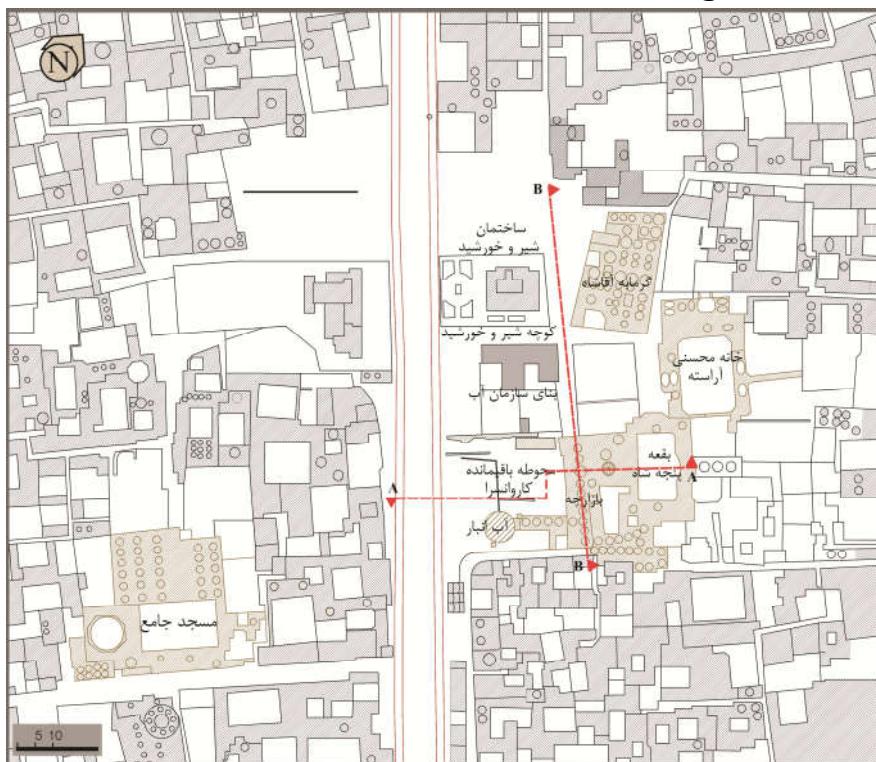
تصویر (۳۱): بازسازی نقشه شهری مرکز محله و عناصر اطراف در سال ۱۳۳۵ (نگارندگان)

مذهبی و آیینی به مرکزی جهت فعالیت‌های مذهبی و گاه آیینی تبدیل شده است. به نظر می‌رسد شروع این رخدادها با ساخت خیابان‌های جدید و تبدیل آن‌ها به مراکز اصلی شهر رابطه مستقیم دارد. بر این اساس، وضعیت محدوده مورد نظر در نیمة دهه ۱۳۳۰ به صورت ترکیب شهری مندرج در تصویر (۳۱) درآمده است.

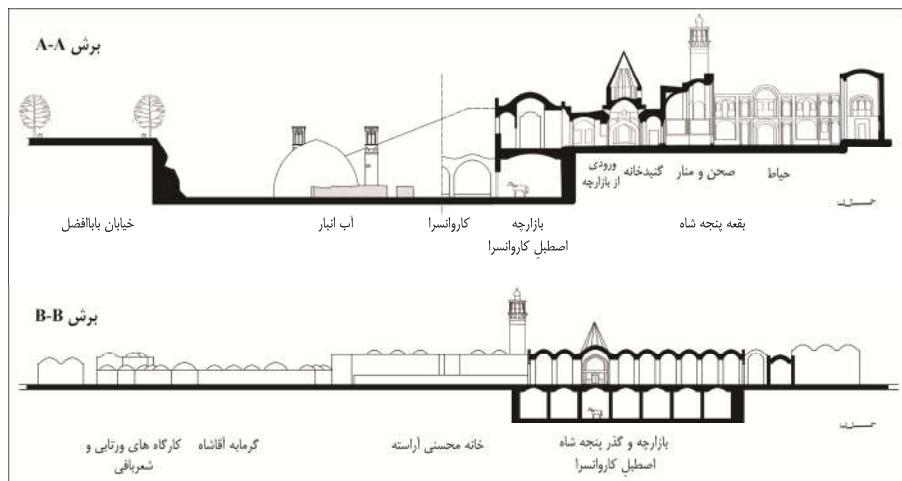
تصویر (۳۲): بازسازی برش‌های وضعیت مرکز محله و عناصر اطراف در سال ۱۳۳۵ (نگارندگان)

شهری را از دست داده است. از اوخر دوره پهلوی، اهمیت یافتن خیابان بافضل و پررنگ شدن نقش تجاری آن و متروک شدن کاروانسرا و گرمابه، به تغییر وضعیت بخش غربی مجموعه منجر شده و ضمن تخریب بخش‌های وسیعی از کاروانسرا، حمام نیز تخریب و زیر لایه‌های خاک دفن شده است. این وضعیت در عکس‌های هوایی دهه‌های ۵۰ و ۷۰ و ۹۰ قابل مشاهده است (تصاویر ۳، ۱۵، ۲۰ و ۲۵). از جمله تغییرات قابل اشاره می‌توان به احداث بنای‌ای نظیر پاساز در حریم آبانبار و در بر خیابان و همچنین مدرسه طلاب در شمال بقیه اشاره کرد که هر دو در تغییر چهره مرکز محله تأثیر قابل توجهی داشته‌اند. از تغییرات همین دهه‌ها می‌توان به تخریب بخش‌هایی از آبانبار و بازسازی غیراصولی بادگیرهای آن (تصویر ۲۸)، الحاق شدن بخش‌هایی به بقیه شامل شبستان زنانه و مسقف کردن صحن یا حسینیه (تصویر ۷)، مرمت ایوان آجری اصلی بقیه و تخریب گلدهسته‌های باقی مانده آن و آینه‌کاری بخش‌های داخلی بقیه اشاره کرد. لذا وضعیت پیش از این تغییرات را که به نظر می‌رسد نتیجه تغییر و تحولات و توسعه مجموعه در دوره قاجار است و تا دهه‌های اولیه سده حاضر نیز ادامه داشته، می‌توان به عنوان کامل‌ترین وضعیت مجموعه بازشناسی کرد. این وضعیت به صورت نقشه شهری و برش، بازیابی و در تصویرهای ۳۱، ۳۲ و ۳۳ نمایش داده شده است.

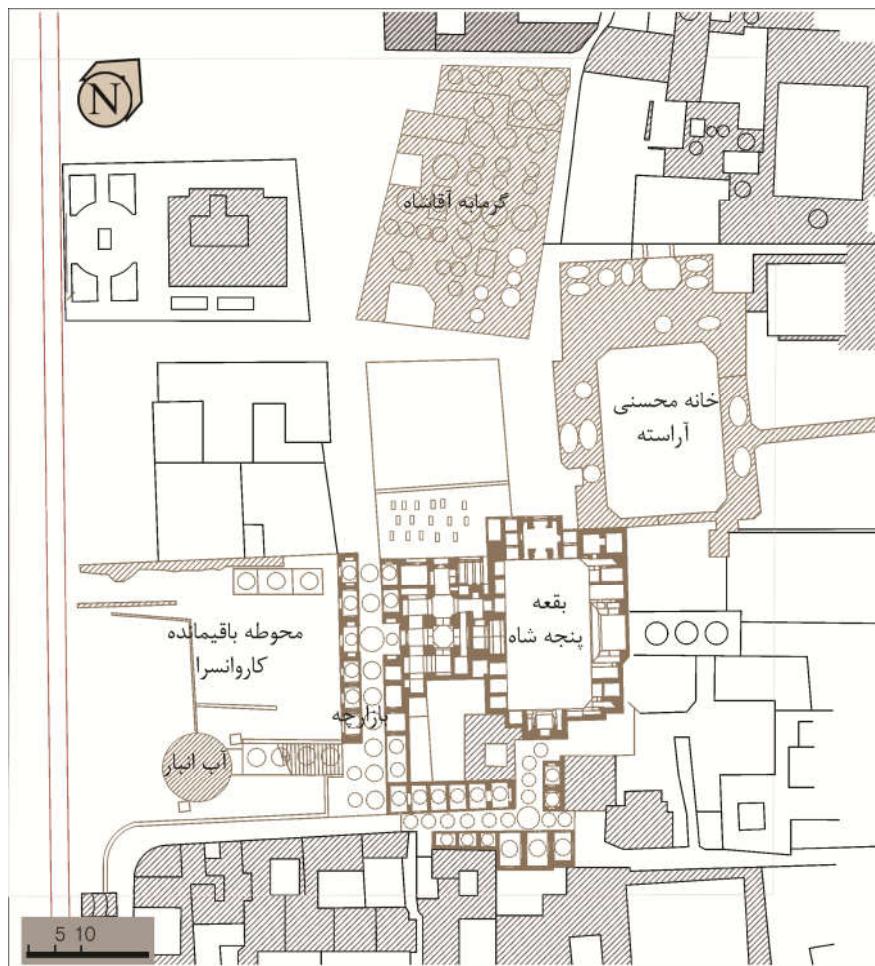
تصویر (۳۳): نقشه بازسازی وضعیت مرکز محله پنجه شاه و حجره های بازارچه در سال ۱۳۳۵ (نگارندگان)
