مطالعه معماری و سیر تحول تاریخی زیارتگاه غایب در کاشان

کلیدواژه‌ها: کاشان، بقعه غایب، زیارتگاه، دوره صفوی.

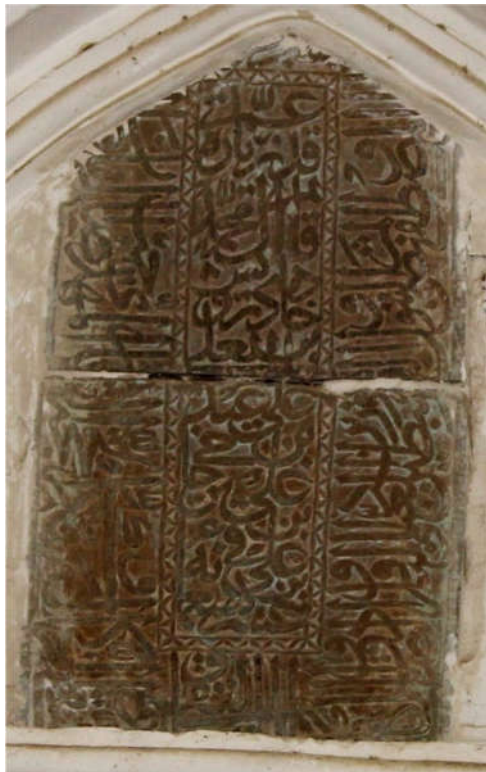
تصویر ۱: کتیبه بنا

بنا بر کتیبه‌ای که بر پیشانی دالان ورودی زیارتگاه نصب شده (تصویر ۱)، این بنا در سال ۹۲۰ ق ساخته یا بازسازی و تعمیر شده است. این کتیبه که از سنگ قهوه‌ای‌رنگی ساخته شده دو تکه بوده و دارای ابعاد تقریبی ۲۵ در ۴۵ سانتی‌متر است. گرداگرد این کتیبه صلوات کبیره (صلوات بر ۱۴ معصوم) به خط ثلث به صورت برجسته کنده‌کاری شده است. در قاب میانی آن نیز به نام زیارتگاه و واقف آن بدین ترتیب اشاره شده است: «قد عمر زیاره قائم آل محمد، درویش خادم علی بن عبدالعلی بن علی بن حاجی بن علی فی عشرين و تسعمائه».

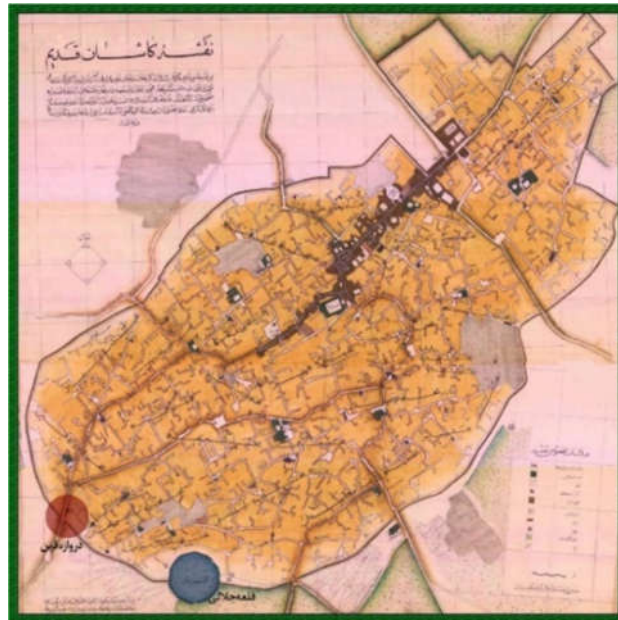
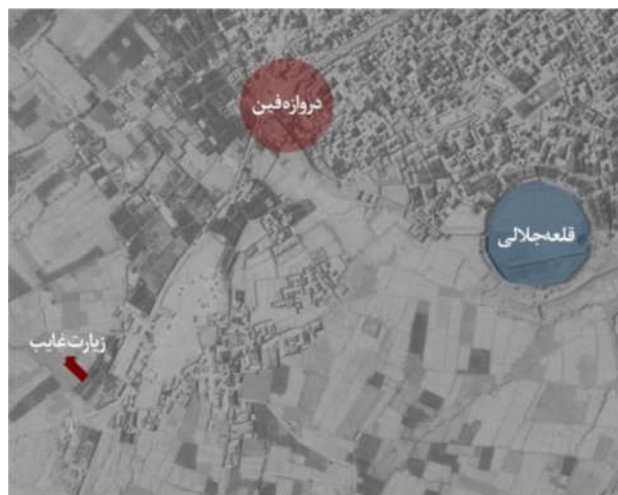
تصویر ۲: الف. محل قرارگیری قلعه جلالی و دروازه فین در نقشه کاشان قدیم (مهندسان مشاور بیش و فن بر اساس مطالعات ثریا بیرشک)؛ ب. محل قرارگیری قلعه جلالی و دروازه فین و زیارت غائب در عکس هوایی در کاشان سال ۱۳۴۵

برای سال‌های متوالی خانواده غایبی متولی این بنا بوده‌اند^۴ و نام خانوادگی آن‌ها نیز برگرفته از نام همین زیارتگاه است. امروز با اینکه اوقاف متولی جدیدی برای زیارتگاه معرفی کرده است، هنوز این خانواده طبق سنتی دیرینه به امور زیارتگاه رسیدگی می‌کنند. این زیارتگاه در جنوب غربی کاشان به فاصله نزدیکی از گورستان فیض و در خیابان غایب منشعب از خیابان شهیدان اسلامی تبار واقع شده است. در ابتدای خیابان یادشده، بقعه قاضی اسدالله قرار دارد و در گذشته در محل بقعه یادشده دروازه فین قرار داشته است. در انتهای کوچه زیارتگاه نیز یک آرامگاه خانوادگی واقع شده و روبه‌روی آرامگاه، بقعه و گورستان فیض^۵ قرار دارد. در گستره قدیم کاشان این مکان خارج از برج و باروی شهر و محدوده شهری کاشان آن زمان بوده است (تصویر ۲). در عین حال وجود باغ‌ها و زمین‌های زراعی پرشمار و همچنین مقبره فیض که

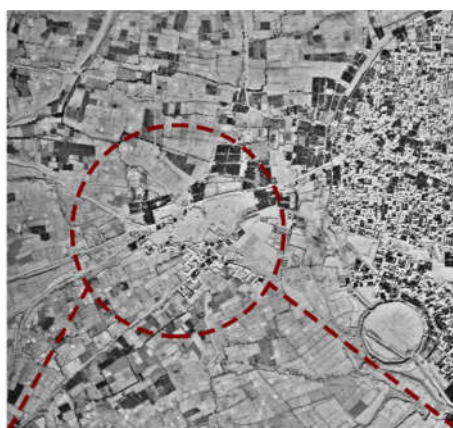
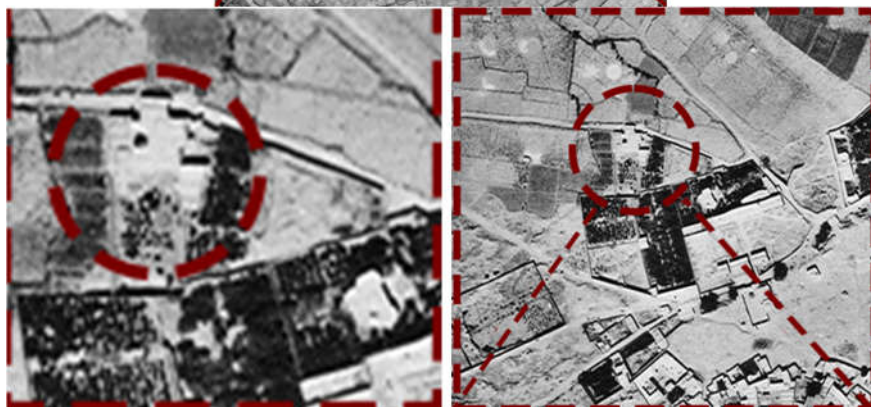
تصویر ۵: عکس هوایی زیارت غایب در سال ۱۳۳۵، احاطه شدن زیارتگاه در میان باغ‌ها و زمین‌های کشاورزی اطراف زیارتگاه غایب باغ‌های میوه و زمین‌های کشاورزی فراوانی وجود داشته است (تصویر ۵) که طی سال‌های اخیر میزان آن‌ها رو به کاهش گذاشته و به جای آن‌ها ساختمان‌های جدید ساخته شده است. لذا محدوده مسکونی پیرامون زیارتگاه گسترش یافته، به طوری که در حال حاضر، محله‌ای که زیارت غایب در آن قرار دارد به شهر متصل شده و در حاشیه آن قرار گرفته است. با وجود این، هنوز هم زمین‌های کشاورزی و باغ‌ها را می‌توان در اطراف زیارتگاه مشاهده کرد (تصویر ۶). برخی از این اراضی وقفی است و از رقبات زیارتگاه محسوب می‌شود.

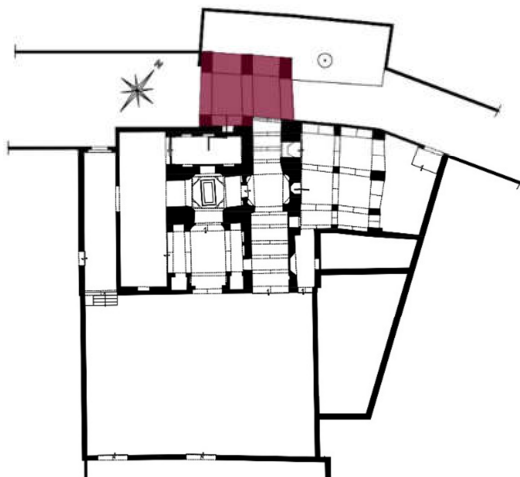
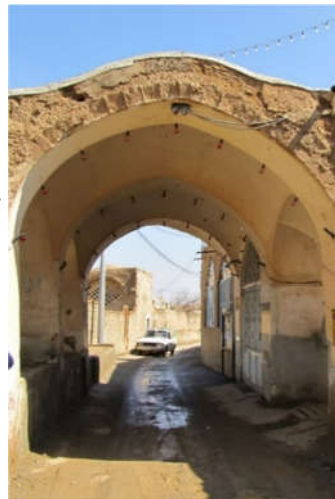
تصویر (۷): ساباط زیارتگاه

یک آب‌انبار نیز درست روبه‌روی زیارتگاه قرار دارد که احتمالاً موقوفه است و بخشی از مجموعه محسوب می‌شود. در حال حاضر این آب‌انبار آبیگری نمی‌شود و استفاده‌ای ندارد (تصویر ۱۳). آب‌انبار دیگری نیز در نزدیکی زیارتگاه قرار دارد. حوضخانه‌ای از دوران پهلوی اول نیز در جنوب غربی زیارتگاه واقع شده که اکنون وضعیت خوبی ندارد و در حال تخریب است (تصویر ۶). این حوضخانه بخشی از موقوفات زیارتگاه است (غایبی، ۱۳۹۷). درست در جنب در ورودی امامزاده، گذر مسقفی قرار دارد که شامل دو چشمه طاق است و به‌صورت طاق کلبه همراه با چفدهای تیزه‌دار ساخته شده است (تصویر ۷).

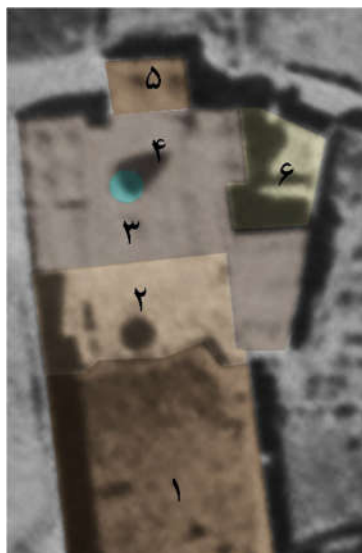
تصویر ۸: عکس هوایی سال ۱۳۴۳؛

۱. حیاط اصلی، ۲. صفه و طارمی، ۳. بقعه،
۴. گنبد رک، ۵. ساباط، ۶. حیاط

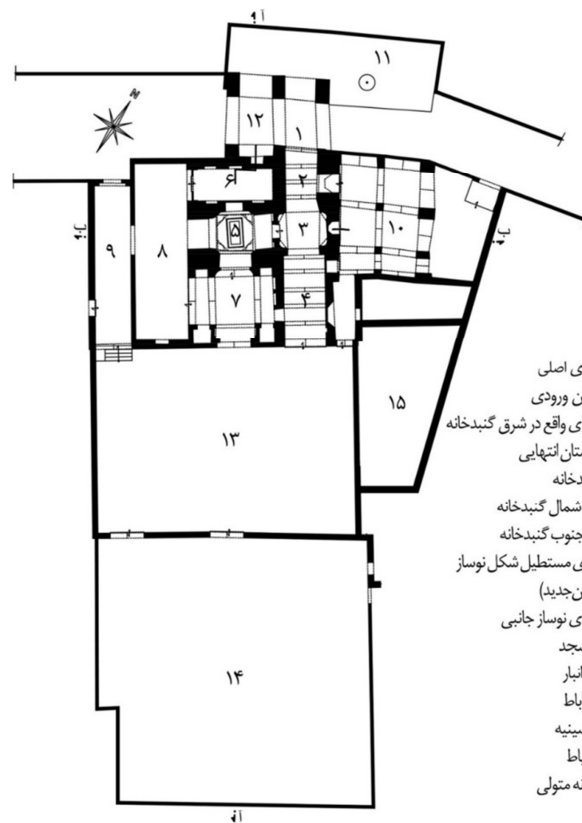
۱. ورودی اصلی
۲. دالان ورودی
۳. فضای واقع در شرق گنبدخانه
۴. شبستان انتهایی
۵. گنبدخانه
۶. اتاق شمال گنبدخانه
۷. اتاق جنوب گنبدخانه
۸. فضای مستطیل شکل نوساز (شبستان جدید)
۹. فضای نوساز جانبی
۱۰. مسجد
۱۱. آب انبار
۱۲. ساباط
۱۳. حسینیه
۱۴. حیاط
۱۵. خانه متولی

تصویر ۹: پلان مجموعه، برداشت و رولوه توسط ستاره آفایبگی و منا پورمند

بقعه با گنبد رک فیروزه‌ای‌اش کم‌وبیش از فاصله دور قابل مشاهده است. این بنا در بر گذر مسقفی قرار دارد و ورودی اصلی آن نیز در همین بخش مسقف گذر واقع شده است (تصویر ۹). این ورودی به فضای کشیده دالان‌مانندی متصل است که تا انتهای شمالی بنای قدیمی بقعه امتداد دارد (تصویر ۹ فضای شماره ۱). این فضای کشیده شامل سه بخش است که به ترتیب در پی هم قرار گرفته‌اند. بخش نخست بیش از سایر بخش‌ها

در غرب گنبدخانه و در تقارن با فضای کشیده دالان‌مانند سه‌بخشی، فضایی به صورت یک مستطیل کشیده قرار دارد که سقفش مسطح است و قدمت چندانی ندارد و باید در دهه‌های اخیر ساخته شده باشد (تصویر ۹ فضای شماره ۸). در پشت آن و در منتهی‌الیه غربی بقعه، فضای مستطیل شکل دیگری با سقف مسطح واقع شده است (تصویر ۹ فضای شماره ۹). این فضای اخیر نیز قدیمی نیست و این دو فضای با سقف مسطح با یک در به هم متصل می‌شوند. دو فضای

دیگر متصل به گنبدخانه در شمال و جنوب آن قرار دارند (تصویر ۹ فضای شماره ۶ و ۷). فضای واقع در شمال کوچک‌تر و ساده‌تر است و در حفاصل میان گنبدخانه و گذر مسقف واقع شده است (تصویر ۹ فضای شماره ۶). ورود به این فضا در حال حاضر صرفاً از بخش جدید واقع در غرب گنبدخانه میسر است. فضای دیگری در جنوب گنبدخانه قرار دارد که مفصل‌تر است (تصویر ۹ فضای شماره ۶). اتاق شمالی دارای سقف گهواره‌ای است و با گچ پوشیده شده و اتاق جنوبی بزرگ‌تر است و از گنبدخانه نیز راهی به آن وجود دارد. سقف این فضا علاوه بر طاق میانی، لنگه طاق و طاق کجاوه نیز دارد (تصویر ۹ فضای شماره ۶). حیاط زیارتگاه در جنوبی‌ترین بخش بنا قرار دارد و بین حیاط و بقعه، حسینیه جدیدی ساخته شده است. لذا حسینیه به بقعه متصل شده و از سمت جنوب نیز به حیاط راه دارد. راه ورود به حسینیه از ورودی اصلی بقعه و فضاهای متصل به آن، که همه در امتداد هم قرار گرفته‌اند، صورت می‌گیرد. حسینیه نوساز در حقیقت سوله بزرگی است که در جنوب بقعه ساخته شده است (تصویر ۹ فضای شماره ۱۳).

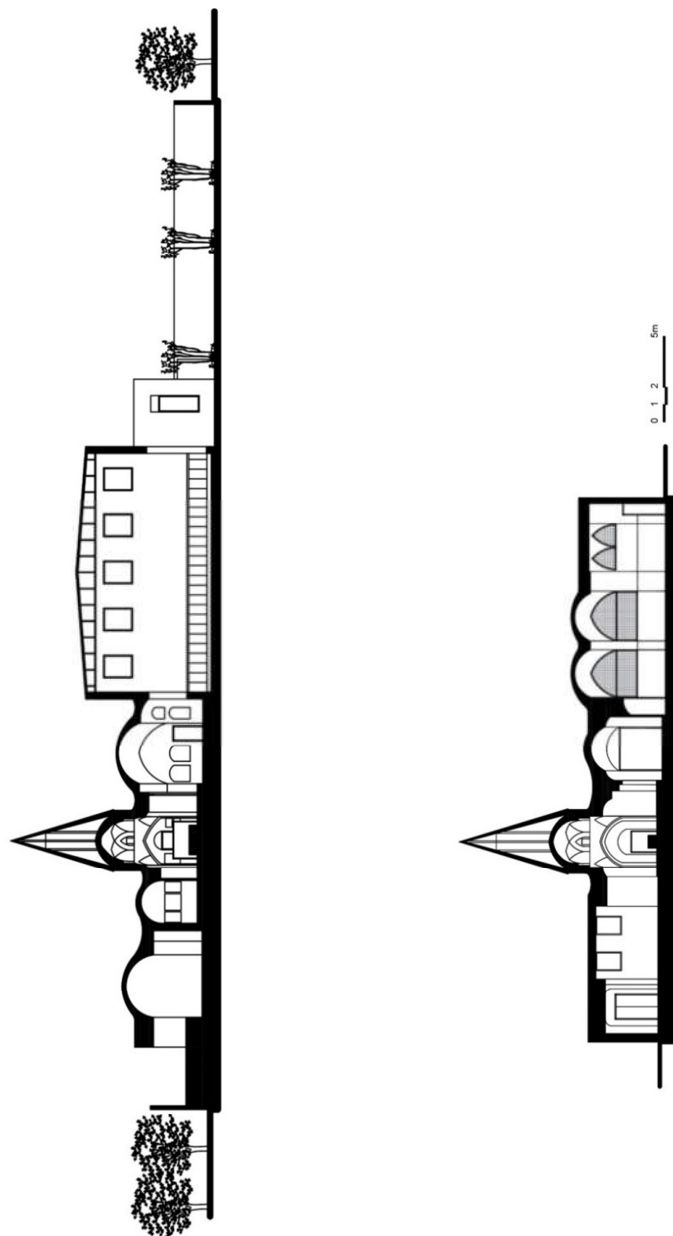
تصویر ۱۰: مقطع برداشت و رولوه توسط ستاره آقابگی و منا پورمند

یک مسجد شبستانی در شرق دالان ورودی بقعه واقع شده است (تصویر ۱۰) و از طریق همین دالان، ورود به آن میسر است. در عین حال، این فضا ورودی جداگانه‌ای در منتهی‌الیه شرقی خود

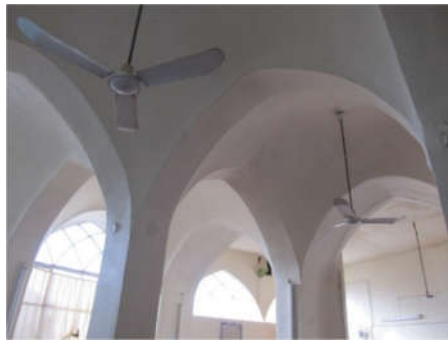
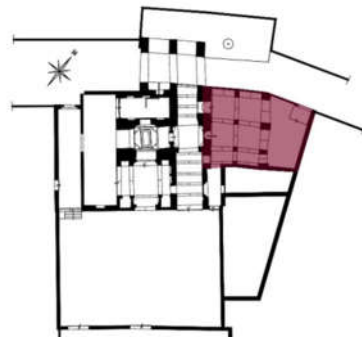
تصویر ۱۱: مسجد زیارتگاه

دارد. مسجد از شش طاق مجزا شکل گرفته است و در منتهی‌الیه شرقی مسجد، فضایی مسقف با سقف مسطح واقع شده که جدیدتر از سایر قسمت‌های مسجد بوده و باید از ساخته‌های دهه‌های اخیر باشد. این بخش همان طور که پیش‌تر اشاره شد، یک ورودی مجزا به گذر مجاور دارد. مسجد در عین حال از طریق دالان باریکی در منتهی‌الیه غربی خود به حسینیه راه دارد و قبل از ساخته شدن حسینیه، به حیاط اصلی راه می‌یافته که در آن قسمت قرار داشته است. محراب مسجد در میانه دیوار غربی مسجد که هم‌جوار با دالان ورودی بقعه است، قرار دارد (تصویر ۱۲).

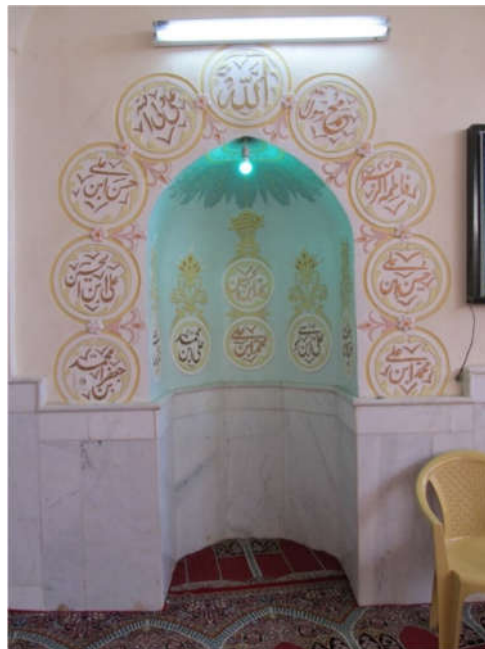
(۱۲): محراب مسجد

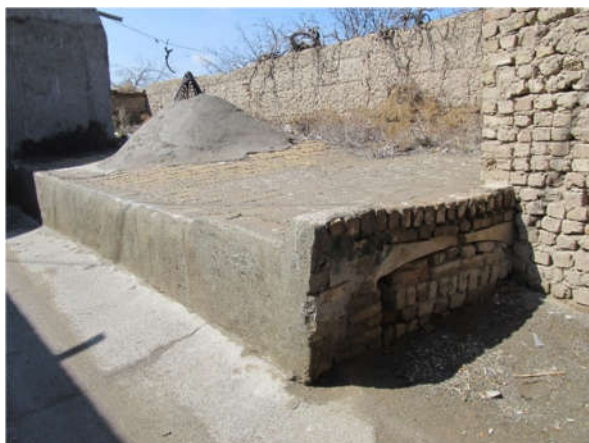
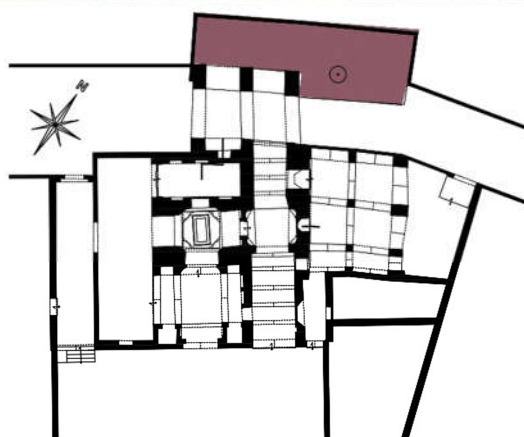
تصویر ۱۳: آب انبار

آب انبار در شمال زیارتگاه و در کنار گذر سرپوشیده متصل به آن قرار دارد. ورودی کوچک آب انبار که در جبهه شرقی آن واقع شده، مسدود است و این فضا فعلاً کارکردی ندارد (تصویر ۱۳). آب انبار کوچک است و مخزن چهارگوش آن با طاقی که در کنار معبر قرار گرفته، مسقف شده و راه پله آن هم طولانی نیست و از این رو مخزن عمق و حجم چندانی ندارد. قرارگیری این آب انبار در کنار زیارت احتمالاً به دلیل فراهم شدن امکان برخورداری زائران صورت گرفته است و با توجه به محدوده حومه‌ای و سکونت ناچیزی که در گذشته در این محل جاری بوده، احتمالاً همین آب انبار نیازها را برطرف می‌کرده است. در عین حال ترکیب بقعه و گذر سرپوشیده و آب انبار و مسجدی که بعدها گسترش یافته، یادآور این نکته است که در سیر تغییر و تحولات، این محل به مرکز این محدوده حومه‌ای تبدیل شده است.

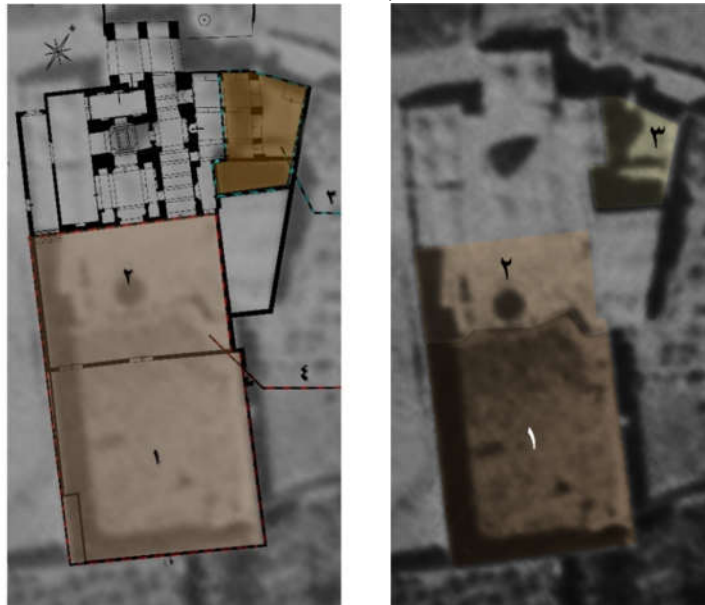
تصویر ۱۴: مقایسه نقشه هوایی ۱۳۴۳ و نقشه جدید مجموعه

- | | |

| ۱. حیاط اصلی در قدیم | ۱. حیاط جدید |
| ۲. صفه و طارمی در قدیم | ۲. حسینیه جدید |
| ۳. حیاط و ایوان در قدیم متولی | ۳. مسجد و قسمتی از حیاط |
| ۴. فضای کل حیاط و صفه شمالی در قدیم | |

در جنوبی‌ترین بخش زیارتگاه حیاطی با مساحت حدود ۴۵۰ مترمربع قرار دارد که دسترسی به آن از حسینیه نوساز متصل به بقعه میسر است. در گذشته نه‌چندان دور و بر اساس عکس هوایی سال ۱۳۴۳ بنای حسینیه وجود نداشته و بلافاصله پس از بنای بقعه، صفه‌ای مشرف به حیاط زیارتگاه قرار داشته است. در منتهی‌الیه جنوبی صفه و در بر حیاط اصلی مجموعه، طارمی جداکننده حیاط و صفه قرار داشته است. بنا بر همان عکس هوایی در صفه یادشده، حوض دایره‌ای شکلی وجود داشته و صفه تمام بر حیاط را در بر می‌گرفته است (تصویر ۱۴).

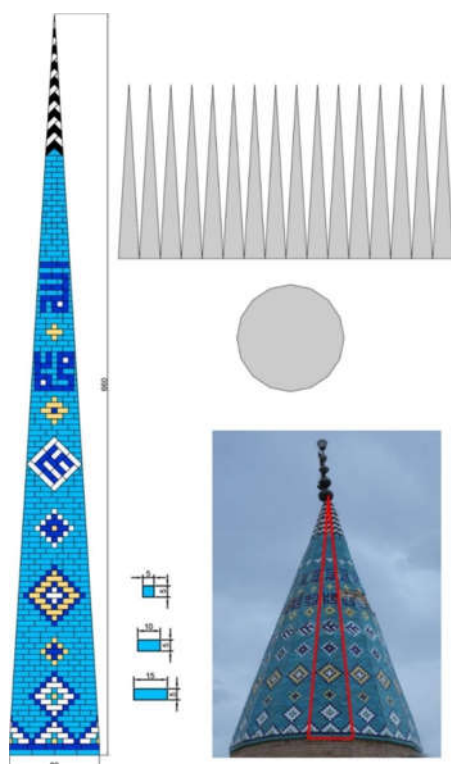
تصویر (۱۵): جزئیات تزیینات

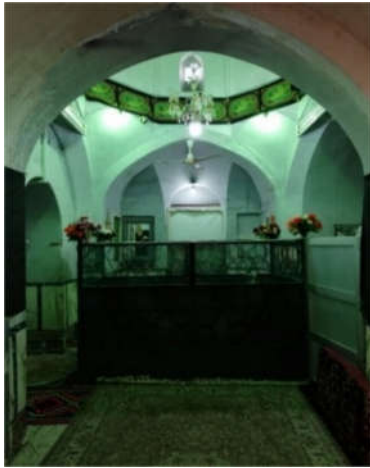
تصویر (۱۷): گنبدخانه

می‌رسد این شکل جرزهای واقع در سمت جنوب گنبدخانه در طرف شمالی نیز در گذشته تکرار می‌شده است تا کل گنبدخانه ساختاری متقارن داشته باشد. در حال حاضر در سمت شمال جرزها باریک‌ترند و در عوض اتاقی در آن قسمت وجود دارد (تصویر ۲۰) که بنا بر شکل سقف و محل قرارگیری آن، که دید به گنبد خانه را مسدود کرده است، نباید عنصری اصیل و کهن تلقی شود. گنبدخانه مربع‌شکل بر روی چهارپایه واقع شده و اطراف آن را چهارطاق با چفد تیزه‌دار فرا گرفته است. این فضای مربع‌شکل با گوشه‌سازی ساده‌ای به یک هشت‌ضلعی تبدیل شده و این دهانه هشت‌ضلعی نیز با کاربردی ساده‌ای گنبد یا طاق زیرین را شکل داده است (تصویر ۱۸). در میان این گنبدخانه، سکوی صندوقه‌ای کاشی‌کاری وجود دارد که در محجری فلزی قرار گرفته است (تصویر ۱۷).

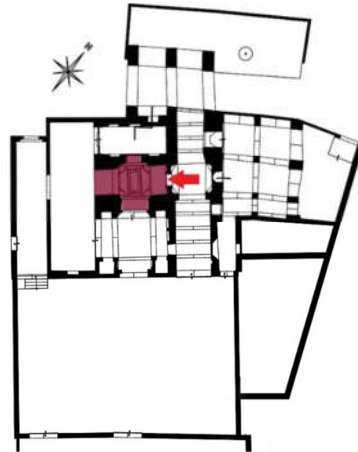
تصویر (۱۶): پلان گنبد خانه و نحوه ورودی فعلی به آن

در میانه بنا گنبدخانه واقع شده که فضایی مربع شکل به طول و عرض تقریبی ۲۹۹ سانتی متر در ۲۹۳ سانتی متر است (تصویر ۱۶). گنبدخانه دارای گنبدی دوپوسته است که خود آن یک گنبد رک و آهیانه آن گنبدی با چفد تیزه دار می باشد. امکان دسترسی به داخل گنبد وجود ندارد. احتمالاً خود گنبد بر خشخاشی هایی تکیه دارد که روی آهیانه قرار گرفته اند. گنبد رک شانزده ترک دارد و بر روی گریوی شانزده ضلعی به ارتفاع ۱۱۷ سانتی متر قرار گرفته است. ارتفاع هر ترک از گنبد نیز نزدیک به ۶/۵ متر است. گنبد از خشت و آجر ساخته شده و از بیرون دارای نمای کاشی لعاب دار است. این گنبد با کاشی هایی به رنگ های سفید، فیروزه ای، اخراپی، سورمه ای و مشکی تزیین شده است. کاشی ها ترکیبی از نقوش و کلماتی چون الله، محمد و علی را شکل داده اند و این ترکیب کلی در همه ۱۶ ترک تکرار شده است (تصویر ۱۵). در میانه های چند ترک، کاشی ها آسیب دیده و ریختگی نیز مشاهده می شود. گریو گنبدنمایی آجری دارد و در قسمت پایینی آن چهار بازشوی کوچک از چهار طرف وجود دارد.

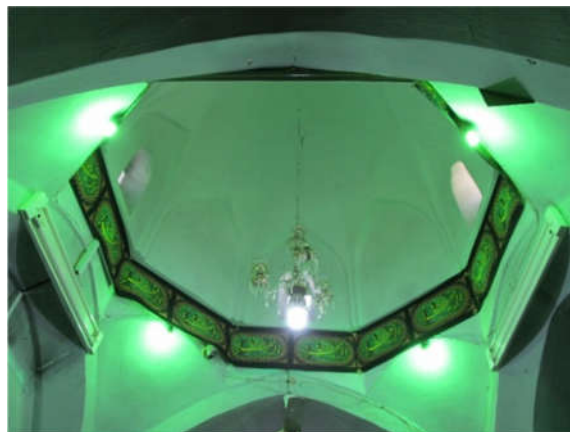
تصویر (۱۸): شیوه گوشه‌سازی در گنبدخانه بقعه به روش کاربردی و طاق‌بندی

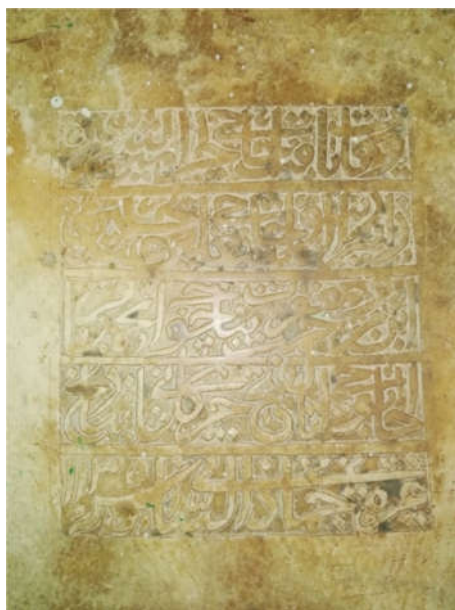
تصویر (۱۹): سنگ قبر قدیمی واقع در گنبدخانه

معمولاً در زیارتگاه‌ها و اطراف آن‌ها قبرهای قدیمی و جدید وجود دارد. در این زیارتگاه نیز تعدادی سنگ قبر در اتاق جنوبی و در انتهای راهرو کنار بقعه به چشم می‌خورد که عموماً از دوره معاصر است. اما در داخل گنبدخانه یک سنگ قبر مرمر بارنگ روشن از اواخر دوره صفوی قرار دارد (تصویر ۱۹) که کتیبه ای به خط ثلث در پنج سطر بدین ترتیب روی آن نقر شده است: «وفات یافت حاجی الحرمین الشریفین / زائر الرسول و الثقلین حاجی عبدالحسین / ابن مرحمت و مغفرت پناه خواجه محمدباقر / حاجی ابوالفتح تاجر کاشانی بتاریخ / غرة جمادی الثانی [در اصل: السانی] سنة ۱۱۳۵».

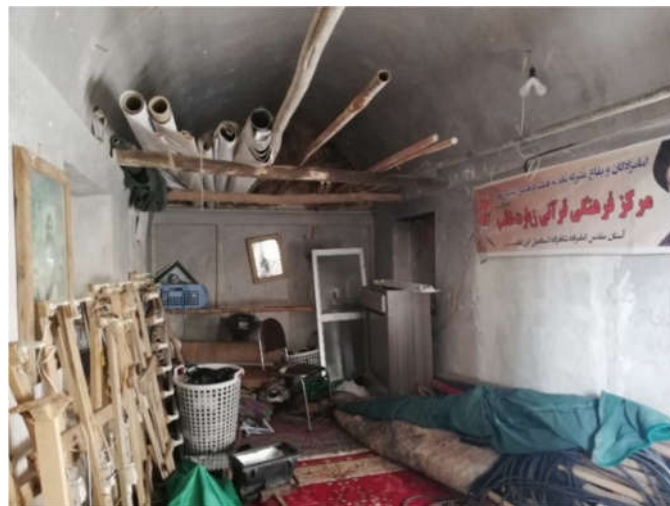
تصویر ۲۰: اتاق جانبی گنبدخانه (شمال)

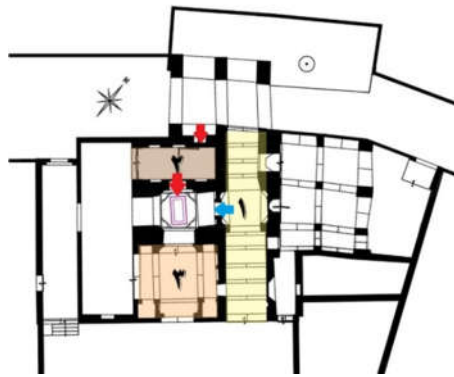
تصویر (۲۲): جایگاه اتاق‌های جانبی گنبدخانه و نحوه ورود در قدیم (در راستای گنبدخانه) و ورودی جدید (از دالان): ۱. ورودی جدید به بقعه؛ ۲. اتاق شمالی گنبدخانه؛ ۳. اتاق جنوبی گنبدخانه

فضای دیگری که بزرگ‌تر است و در جنوب گنبدخانه قرار دارد، دارای سقف کلبوست که بر روی چهارطاق تیزه‌دار شکل گرفته است (تصویر ۲۲ فضای ۳). به جز دیوار میان این فضا و گنبدخانه که درگاهی عمیق ناشی از اندازه بزرگ جرزهای نگهدارنده گنبد دارد، سه طاق کجاوه در سه طرف دیگر طاق میانی این فضا قرار گرفته است و لذا فضا شکلی مرکب دارد شامل یک صحن میانی و سه فضای نواری شکل زیر طاق‌های کجاوه که میان دو لنگه طاق ساخته شده‌اند. ساخت این طاق‌های کجاوه احتمالاً در جهت هماهنگ کردن معماری این بخش با جرزهای قطور گنبدخانه اصلی صورت گرفته است. بر این اساس، این فضا باید متأخر باشد و بعدها به گنبدخانه اصلی افزوده شده باشد. این موضوعی است که بررسی ساختار و شکل فضا نیز آن را آشکار می‌کند زیرا به خصوص در بخش جنوبی جرزها بسیار ظریف و باریک‌اند. در کف این فضا قبرهای دوره متأخر قرار گرفته است. این اتاق نیز از آجر و خشت ساخته شده و نمای داخلی آن تماماً با گچ پوشیده شده است و ازاره ندارد.

پیش از این روشن شد که اتاق واقع در شمال گنبدخانه و نحوه ترکیب آن با گنبدخانه فاقد اصالت است و از طریق تراشیدن پایه‌ها شکل گرفته است (تصویر ۲۲ فضای ۲). شکل اولیه گنبدخانه احتمالاً همانند یک بنای سرجه‌پیمایی در میان اراضی زراعی و شاید باغ‌ها قرار داشته است. نمونه قدمگاه علی (تصویر ۲۸) نیز نشان می‌دهد که مطابق شرح مندرج بر روی یک قطعه کاشی، سید فخرالدین حسن طبری، امام علی و امام مهدی (ع) را در رؤیای خود درون باغی واقع در بیرون شهر ملاقات کرده است.^۸ شاید از همین روست که گنبدخانه قدمگاه امام علی توسعه چندان‌ی پیدا نکرده است.^۹ همین وضعیت را می‌توان برای گنبدخانه زیارت غایب یا زیارت قائم

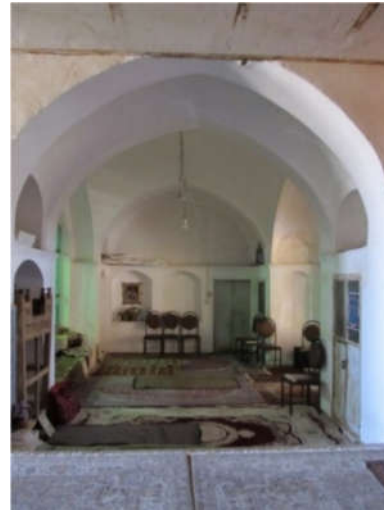
تصویر (۲۱): اتاق جانبی گنبدخانه (جنوب)

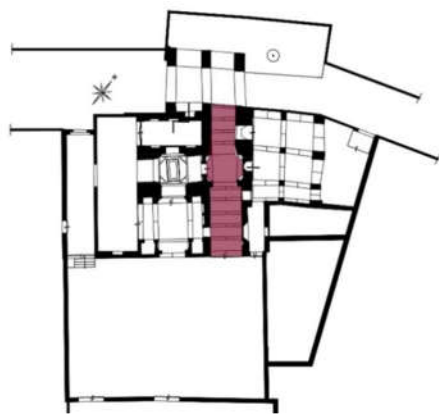
تصویر ۲۳: راهروی ورودی جدید

یک فضای مستطیلی کشیده که دارای سقف طاق و تویزه است، ورود به بقعه و همچنین مسجد را میسر می‌کند. در وسط این فضای دالان‌مانند، یک فضای هشت‌ضلعی قرار دارد که دقیقاً در شرق گنبدخانه واقع شده و توسط طاقی با خیز کم پوشیده شده است (تصویر ۲۳). در اطراف این فضای میانی، طاقچه‌هایی وجود دارد. طاقچه‌های دیگری نیز در میان طاق‌های دالان دیده می‌شود. در کف آن‌هم تعدادی سنگ قبر وجود دارد و مصالح آن آجری است و از داخل با گچ

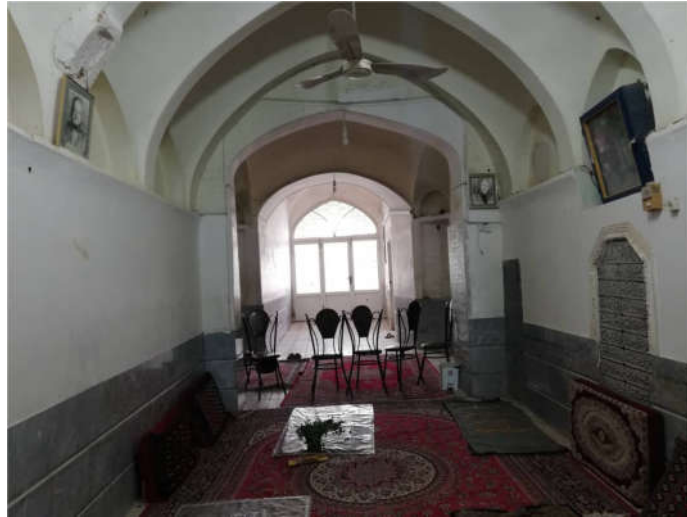
تصویر ۲۴: راهروی ورودی زیارتگاه

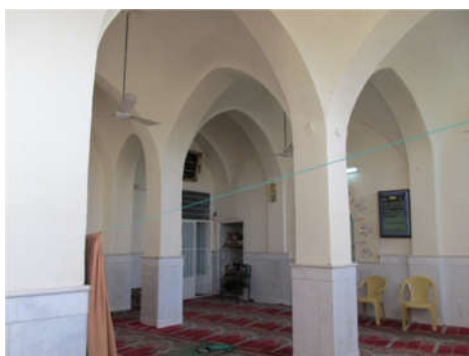
تصویر (۲۶): قسمت قدیمی مسجد

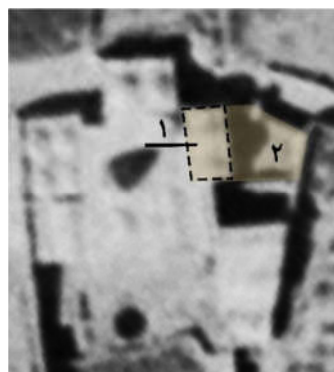
تصویر ۲۵: مقایسه قسمت قدیمی و جدید فضای مسجد در زمان حال و عکس هوایی ۱۳۴۳
۱. قسمت قدیمی؛ ۲. فضای کل مسجد کنونی

مسجد فعلی از دو بخش شبستانی و پوشیده با طاق و بخش دیگری که پوششی مسطح دارد تشکیل شده است. بخش با سقف مسطح باید نتیجه مداخلات یکی دو دهه اخیر باشد. اما بررسی عکس هوایی سال ۱۳۴۳ نشان می‌دهد که در زمان یادشده، شکل مسجد با شبستان فعلی نیز تفاوت دارد. در حال حاضر بخش با پوشش غیرمسطح مسجد، شبستانی دارد با شش چشمه طاق که دو چشمه طاق جنوبی قدمت بیشتری دارند. در عکس هوایی سال ۱۳۴۳ مسجد صرفاً دو طاق هم‌جوار با دالان ورودی دارد و بقیه محدوده مسجد به حیاط و صحن آن اختصاص یافته است. طاق‌ها هم‌اکنون شبیه وضعیت سال ۱۳۴۳ نیستند و در همان راستا یک طاق دیگر و به موازات آن‌ها سه طاق دیگر اضافه شده است. لذا در دهه‌های گذشته و پیش از افزوده شدن حیاط به فضای اصلی سرپوشیده و احتمالاً هم‌زمان با افزوده شدن سه چشمه طاق شرقی به شبستان مسجد، آن دو طاق قدیمی‌تر نیز دستخوش تغییراتی شده‌اند. در آخرین تغییر، صحن کوچک باقی‌مانده نیز با سقفی مسطح پوشانده شده و کل فضای باز نیز به شبستان مسجد افزوده شده است (تصویر ۲۵).

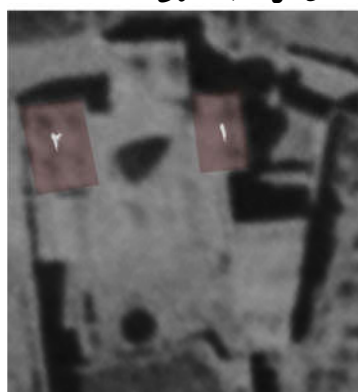
تصویر (۲۷): تقارن قسمت قدیمی مسجد فعلی با شبستان قدیمی قسمت غربی در نقشه هوایی ۱۳۴۳؛ ۱. سه چشمه طاق مسجد؛ ۲. هشت چشمه طاق قرینه آن

فضای مسجد قابل مشاهده در عکس هوایی سال ۱۳۴۳ که متأخرتر از بنای بقعه است و ساخت آن احتمالاً به سده قبل بازمی‌گردد، از نظر نحوه الحاق به بنای قدیمی‌تر مجموعه، قرینه‌ای در منتهی‌الیه غربی بقعه دارد که البته بر اساس همان عکس، بسیار وسیع‌تر و مفصل‌تر است (تصویر ۲۷). اما بررسی شکل سقف‌هایی که بعد از سال ۱۳۴۳ تخریب شده‌اند، نشان

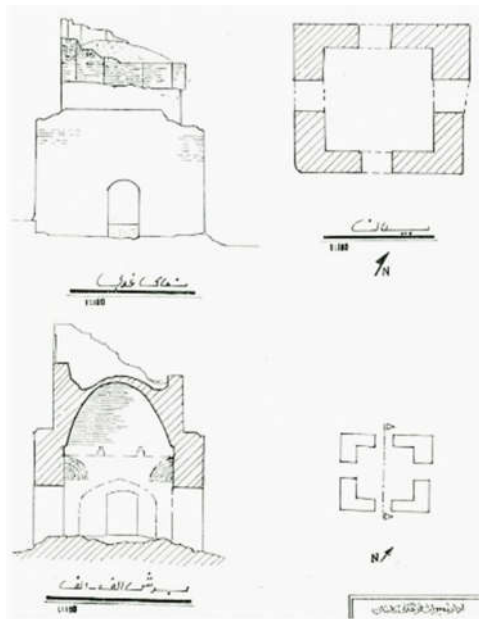
تصویر ۲۸: تصویر قدمگاه علی، بیرون دروازه مهریق آباد کاشان (مشهدی نوش آبادی و جیحانی، ۱۳۹۹)

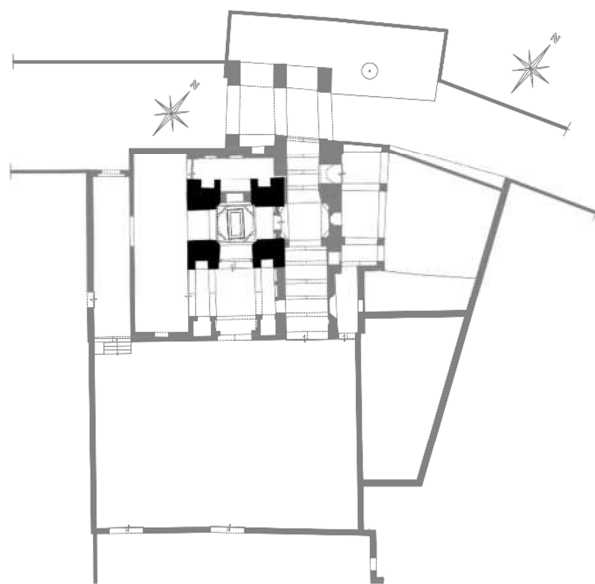
تصویر ۲۹: هسته اولیه زیارتگاه به صورت گنبدخانه‌ای بنا شده بر چهار پایه قطور

جایگاهی که نزد مردم داشته است احتمالاً سبب شده تا در ادامه، علی بن عبدالعلی در ۹۲۰ق زیارتی بر جای آن یا در همان حدود برپا کند. در هر صورت بازیابی شکل پایه‌های ضلع شمالی گنبدخانه روشن می‌کند که این فضا در وضعیت اصیل خود چگونه شکلی داشته است و علاوه بر این، اندازه پایه‌های گنبد و نسبت میان اندازه پایه‌ها و فضای میان گنبدخانه آشکار می‌کند که فضای یادشده هیچ تجانسی با سایر بخش‌های بقعه ندارد و لذا باید کهن‌ترین بخش این مجموعه تلقی شود. از این رو ساخت این گنبدخانه یا به اوایل سده دهم هجری قمری یا پیش از آن بازمی‌گردد.

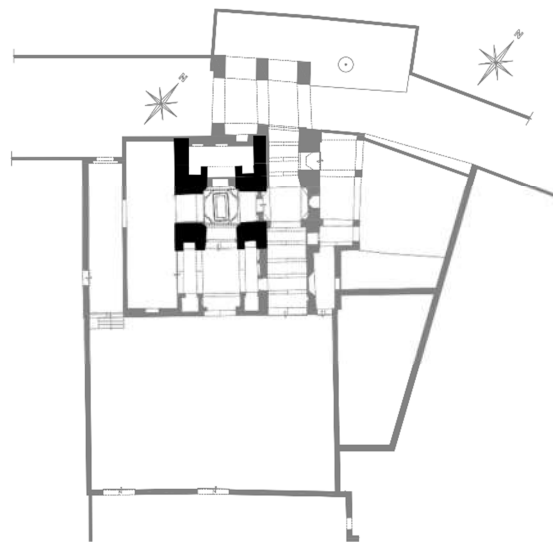
تصویر ۳۰: شکل اصیل زیارتگاه با صحن ورودی که اکنون اتاق شمالی در آن قرار دارد.

آل محمد هم تصور کرد. هرچند این زیارتگاه احتمالاً به دلیل قرارگیری بر سر مسیر آب قنات‌های ناحیه فین و مناطق زراعی دربردارنده باغ‌های فراوان احتمالاً اهمیت بیشتری یافته است. اهمیت یافتن بنای زیارتگاهی کهن احتمالاً به تغییراتی در محل منجر شده است و لذا گنبدخانه از طریق درگاهی که رد آن را می‌توان در محدوده شمالی و زیر اتاق فعلی دنبال کرد، به راه و معبر عمومی متصل می‌شده است. این درگاه احتمالاً ساده بوده و امکان ورود و همچنین دیده شدن درون فضای زیارتگاه را فراهم می‌کرده است (تصویر ۳۰). احتمال کمی وجود دارد که این درگاه هم‌زمان با گنبدخانه اصلی ساخته شده باشد و به احتمال بیشتر، گنبدخانه اولیه با افزوده شدن درگاه ورودی کامل شده است.

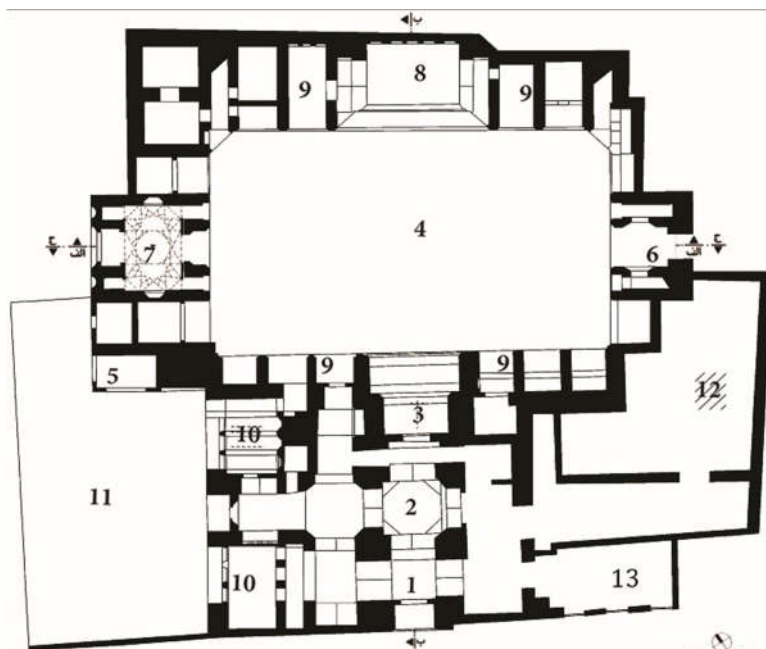
تصویر ۳۱: زیارتگاه پنجه‌شاه (جیحانی و دیگران، ۱۳۹۹)

فضاهای ۲ و ۳ و ۴). شمالی‌ترین فضای این راستا، امروزه دالان ورودی اصلی کل بقعه است که با فضای دیگری در سوی جنوبی همین راستا که در جوار حسینیه فعلی قرار گرفته، متناظر است. هرچند این فضای دوم عرض بیشتری دارد. میان این دو فضا نیز فضای هشت‌گوشی قرار دارد که امروزه راه اصلی ورود به گنبدخانه است. نحوه ترکیب این سه فضای اخیر با راستای فضاهای قرارگرفته در پی هم که بر روی محور میانی زیارتگاه قرار گرفته‌اند نشان می‌دهد که احتمالاً بقعه در زمانی اگرچه در جهت شرقی و غربی توسعه یافت، این توسعه در نهایت شکلی متقارن از یک بنای زیارتگاهی را در پی داشته است. نمونه‌های این ترکیب فضایی از بناهای زیارتگاهی را می‌توان در هسته میانی زیارتگاه پنجه‌شاه مشاهده کرد (تصویر ۳۱) و رد آن در زیارتگاه سلطان میراحمد نیز قابل پیگیری است؛ اگرچه به دلیل تغییر و تحولات پرشمار نیاز به مطالعه بیشتر دارد.

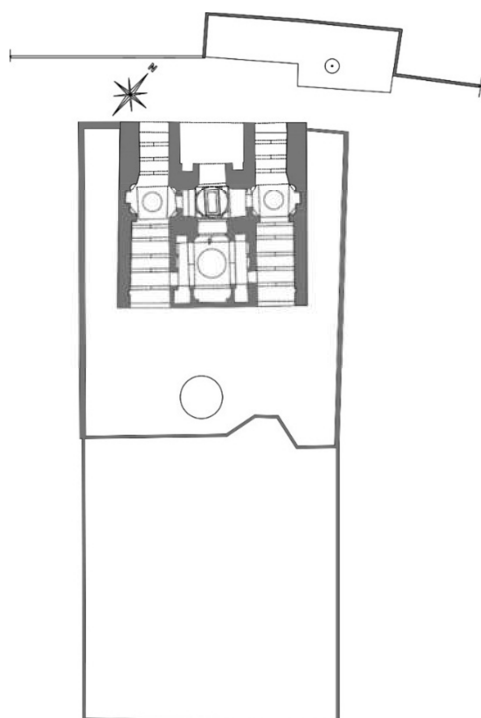
تصویر ۳۲: تصویری از پلان بقعه به صورت یک

ساختار نه‌بخشی

بر این اساس می‌توان شکل زیارتگاه غایب را در دوره‌ای متأخرتر به صورت بنایی شامل یک گنبدخانه مرکزی و ۸ فضای پیرامون آن تصور کرد که گنبدخانه را در بر گرفته و ساختاری نه‌بخشی را ایجاد کرده‌اند (تصویر ۳۲). برای نزدیک شدن به این دوره از پلان زیارتگاه، عجلتاً می‌توان با تسامح راستای فضاهای پی‌درپی سمت شرق گنبدخانه را در سوی دیگر هم‌جانمایی

بقعه دارای یک گنبدخانه و هشت فضای پیرامون آن و البته با مسجدی در گوشه شمال شرقی (تصویر ۳۲) و دوم، که همین پلان است که با اطلاعات قابل اخذ از عکس هوایی سال ۱۳۴۳ تکمیل شده است (تصویر ۳۳). در این وضعیت متأخر به نظر می‌رسد کل راستای سه‌بخشی واقع در غرب بنا تخریب شده و به‌جای آن بناهای دیگری ساخته شده است؛ که از روی بام آن‌ها که در عکس سال ۱۳۴۳ قابل مشاهده است می‌توان نقشه تقریبی‌شان را تهیه کرد. بر اساس نقشه تهیه‌شده در گوشه شمال غربی، شبستانی با چهار چشمه طاق و ستونی در میان ساخته شده است؛ این در حالی است که بخش جنوبی راستای یادشده احتمالاً با تغییراتی اندک همچون فضای مناظر خود در سمت شرق بقعه باقی مانده است. این احتمال هم ممکن است که کل این بخش غربی تخریب شده و دو بنای شبستانی و بنای دیگر در جنوب آن با هم ساخته شده‌اند. این تغییر نباید خیلی متأخر باشد زیرا بعدها دوباره این دو بنا تخریب شده‌اند و به‌جای آن‌ها دو

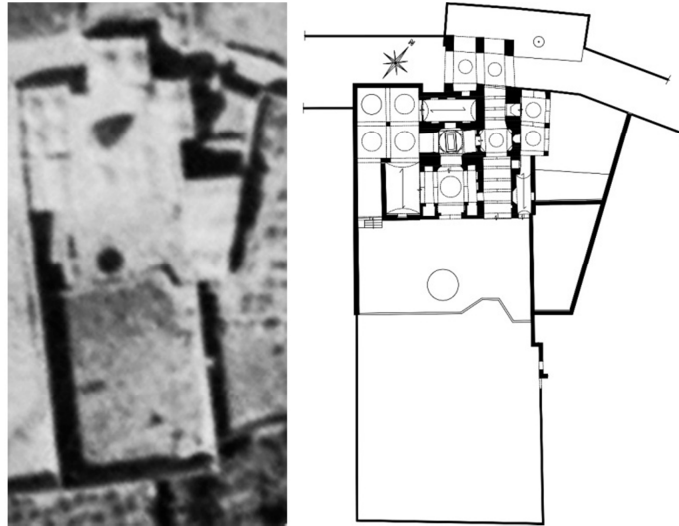
تصویر ۳۳: نقشه بنا برگرفته از عکس هوایی سال ۱۳۴۳

غرب گنبدخانه نسبت داده شود زیرا راستای بنای کشیده واقع در غرب گنبدخانه در عکس هوایی ۱۳۴۳ هم دیده نمی‌شود و در این عکس اتفاقاً گذر سرپوشیده ۲ دهانه طاق دارد. لذا به نظر می‌رسد با جایگزینی بنای دارای چهارطاق و ستونی در میان (تصویر ۳۳، فضای شبستانی غربی) به جای فضاهای قدیمی‌تر، جداره بقعه و سقف گذر نیز آسیب دیده‌اند.

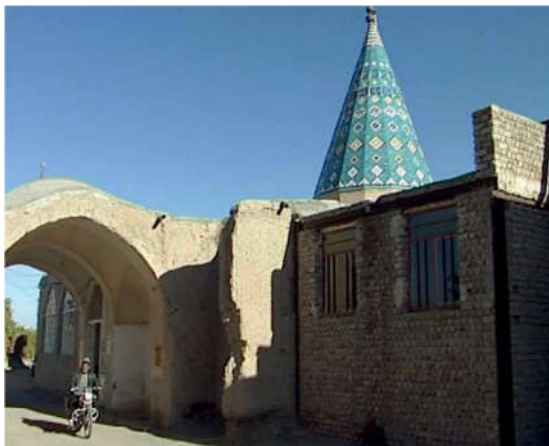
تصویر ۳۴: تصویری از نمای امامزاده و باقی‌مانده‌های دیواره‌های دهانه دیگری از ساباط

نکته دیگری که وجود دارد، توجه به عکسی از گذر سرپوشیده است که ردی از دیوار جانبی یک پایه طاق را نشان می‌دهد. لذا اگرچه در عکس هوایی سال ۱۳۴۳ گذر سرپوشیده صرفاً از ۲ طاق تشکیل شده، این احتمال وجود دارد که پیش از این، گذر یادشده ۳ چشمه طاق داشته است. احتمالاً علت تخریب این دهانه از سقف گذر باید به تخریب راستای سه‌بخشی واقع در
