پژوهشنامه کاشان، شماره نهم (پیاپی ۱۷)
پاییز و زمستان ۱۳۹۵، ص ۴۱-۲۰

ابعاد کالبدی میراث کشاورزی دشت کاشان با نگاهی به کوشک‌ها و بناهای مزارع آران و بیدگل و نوش‌آباد

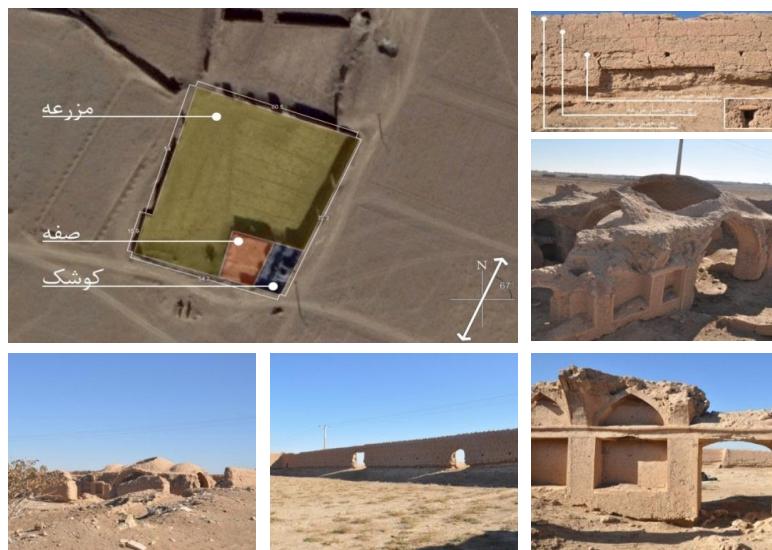
شکل ۲: نقشه هوایی و تصاویر کوشک و مزرعه عاملی‌ها (نگارندگان، ۱۳۹۵)

این مزرعه در سال‌های نه‌چندان دور، تحت تملک آقای عاملی از علمای منطقه بوده و در راستای شمالی جنوبی با فرم نسبتاً مربع شکل ساخته شده و در قسمت جنوب شرقی آن بنایی قرار گرفته است. قدمت این بنا به ۲۰۰ تا ۳۰۰ سال پیش برمی‌گردد و به صورت کاملاً محصور می‌باشد. این مزرعه دارای دو ورودی از دیوار شرقی و همچنین یک ورودی از بنای مسکونی است. نحوه قرارگیری بنای مورد نظر در مزرعه به گونه‌ای است که کاملاً در داخل هندسه مزرعه و از دو جهت بر مزرعه مسلط بوده و همچنین با اختلاف ارتفاع حدود دو متر از سطح مزرعه فاصله گرفته که در نوع خود منحصر به فرد است. این بنا نمونه کاملی از یک فضای اقامتی در دل دشت بوده که از فضاهایی نظیر مطبخ، طویله، اتاق، فضای نشیمن و همچنین صفهای مشرف بر

صلع غربی بنا تشکیل شده است. از نکات قابل توجه در معماری آن می‌توان به اهمیت منظر اشاره کرد که با توجه به بازشوهای متعدد در قسمت‌های مختلف این بنا، می‌توان به این موضوع پی برد. نوع آبیاری این مزرعه نه به طور قطع ولی با توجه به وجود آبروی ورودی در قسمتی از آن می‌توان گفت از فنوات موجود در منطقه است. به نظر می‌رسد این مزرعه خصوصی بوده و با توجه به حضور یک درخت پسته کهن در گوشه‌ای از آن، به شکل باغ بوده است.

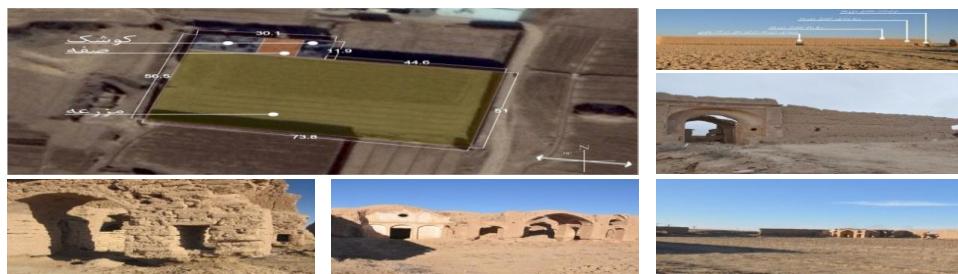
شکل ۳: نقشه هوایی و تصاویر کوشک و مزرعه کرباسی‌ها (نگارندگان، ۱۳۹۵)

این مزرعه متعلق به آقای کرباسی از بزرگان منطقه آران بوده و در فاصله کمی از مزرعه، عاملی قرار دارد و به نظر می‌رسد قدمتی کمتر از آن داشته باشد. شکل قوس‌ها و روزن‌های گرد در بالای برخی از قوس‌های آن معماری قاجار را تداعی می‌کند. مزرعه با ابعاد تقریبی 50×75 متر مریع به وسیله دیوار دورش محصور شده و برخلاف برخی مزارع دیگر، بنای اصلی در جبهه شمالی و در بیرون از محدوده حصار قرار داشته و تنها از یک وجه به درون مزرعه دید دارد. معمار بنا صفحه‌ای را در حاشیه مزرعه و در ارتباط با بنای اصلی قرار داده تا بدین وسیله بنا یادشده بر مزرعه اشراف داشته باشد. ورودی بنا از سمت کوچه بوده و نه از سمت شمال مزرعه

و نسبت به مزرعه در سطح بالاتری قرار دارد. سازنده با قرار دادن صفحه علاوه بر ایجاد یک تراس، از فضای زیر آن به عنوان آغل استفاده کرده و بدین وسیله فضای نگهداری حیوانات را از فضای زندگی تفکیک کرده است. در کنار این صفحه، یک فضای چلپایی شکل منحصر به فرد قرار دارد که می‌تواند شاهنشین بنا باشد. این فضا از سمت جنوب باز بوده و به فضای اصلی محصور شده مزرعه دید دارد و در قسمت جنوب شرقی و غربی آن، دو اتاق کوچک‌تر منحصر به فرد قرار گرفته‌اند. همچنین وجود طاقچه‌هایی در طرف داخلی حصار مزرعه، این دیوار را منحصر به فرد کرده است.

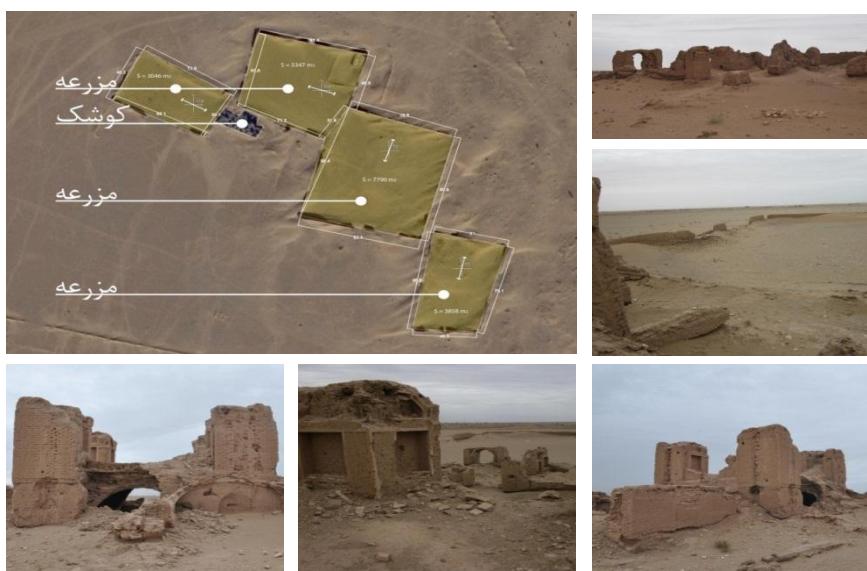
شکل ۴: نقشه هایی و تصاویر کوشک و مزرعه مسجد دشتی پیره (نگارندگان، ۱۳۹۵)

این مزرعه در چند صد متری مزرعه عامری و کرباسی قرار داشته و با توجه به تعدد زمین، متعلق به چند مالک بوده است. تنها تشابه این مزرعه با دیگر مزرعه‌ها وجود حصار است که در حال حاضر تخریب شده و این خود موجب پوشیده شدن مزرعه از رمل شده است. در میان چند قطعه زمین مزرعه، کوشکی در دو طبقه بنا شده که فضایی عمومی میان قطعات زمین زراعی بوده و مورد استفاده کشاورزان منطقه قرار می‌گرفته است. عمر این بنا به سده‌های پیشین برمی‌گردد و با توجه به گفته‌های اهالی، کاربری این بنا به این صورت بوده که طبقه زیرین به نگهداری دام اختصاص داشته و طبقه دیگر محلی برای استراحت، اقامه نماز، خوردن طعام و همچنین محل اقامت دشتبان بوده است. مخروبه‌های باقی مانده احتمالاً فضاهای جانی مانند برج دیدبانی و اتاق‌های مکمل بوده اند که اکنون ویران شده‌اند. این بنا با توجه به دید از چهار طرف در طبقه فوقانی بر مزارع اطراف خود اشراف دارد.

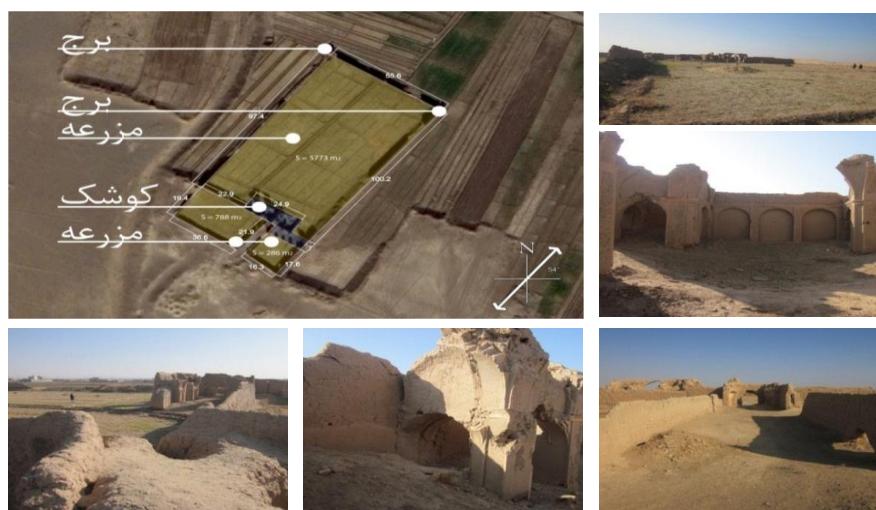
شکل ۵: نقشه هوایی و تصاویر کوشک و مزرعه دولت‌آباد (نگارندگان، ۱۳۹۵)

این مزرعه متعلق به یکی از علمای منطقه نوش آباد بوده و عمر آن به چند سده پیش بازمی‌گردد و در ایام خاصی از سال، توسط مالکان مورداستفاده قرار می‌گرفته است. کوشک و مزارع اطرافش بهوسیله یک دیوار بلند، با هندسه منظم راست گوشه با ابعاد تقریبی 55×120 متر احاطه شده‌اند که نشان می‌دهد ملک موجود خصوصی بوده است. این مزرعه محصور سه بارو، یکی در ضلع جنوبی و دو باروی دیگر به قطر سه متر در ضلع شمالی را شامل می‌شود. دسترسی به مزرعه توسط کوچه‌ای در ضلع جنوبی امکان‌پذیر بوده است. دو مزرعه کوچک‌تر نیز در جبهه جنوبی و در دو طرف کوچه ورودی قرار گرفته‌اند. بنای اصلی در عرض زمین و انتهای جنوبی مزرعه واقع شده که وسعت دید بنا نسبت به مزرعه را کم می‌کند، ولی باعث بزرگ‌تر دیده شدن زمین و افزایش عمق دید شده است. با وجود قرارگیری کوچه در جبهه شمالی، بنا و ورودی اصلی در جبهه جنوبی قرار دارد که سایه کوشک در این اقلیم گرم و خشک درون مزرعه می‌افتد که علاوه‌بر خنکی بیشتر درون مزرعه، ناظر در جبهه نسار قرار گرفته و نور خورشید آزارش ایجاد کرده است.

نمی دهد. بنای اصلی که همچون کوشکی متصل به حصار پیرامونی است شامل اتاق‌های متعدد، مطبخ و طویله است و با خشت و گل ساخته شده است. این مجموعه در غرب منطقه در نزدیکی شهر نوش‌آباد قرار دارد و اکنون به صورت متروکه رها شده است.

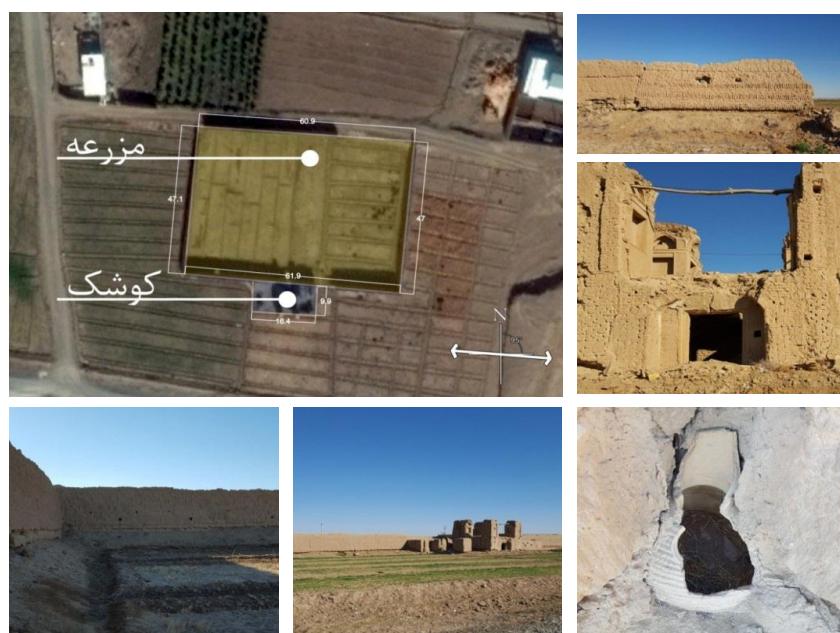
شکل ۶: نقشه هوایی و تصاویر کوشک و مزرعه دشت سعدآباد (نگارندگان، ۱۳۹۵)

مالک این مزرعه مشخص نبوده و به دلیل قرارگیری در دشت سعدآباد که در شمال آران و بیدگل قرار دارد، نام‌گذاری شده است و شامل یک زمین زراعی مستطیل شکل به ابعاد تقریبی ۵۰×۶۰ متر بوده و کوشک اصلی آن درست در مرکز ضلع جنوبی آن قرار دارد و از این رو ب شباهت به مزرعه دولت‌آباد نیست. اگرچه این بنا در نگاه اول شکل مساجد دشتی را تداعی می‌کند، با کمی دقیق می‌توان دریافت که این بنای دوطبقه یک کوشک زراعی است که در پیرون از حصار مزرعه قرار داشته و ضلع شمالی آن مماس با دیوار مزرعه بوده و بنا به طور کامل، بر مزرعه پیش رو مسلط است. دسترسی به این مجموعه نیز از جنوب بنای کوشک امکان‌پذیر است. این مجموعه تقریباً از یک نقشه قرینه برخوردار است. در بدو ورود به بنا به اتاق مربع شکلی شبیه شاهنشین می‌رسیم که از در هر دیوار آن، یک طاق فرورفتۀ بزرگ دیده می‌شود. در دو طرف این فضای مرکزی، دو اتاق کشیده دیده می‌شود و یک اتاق کوچک، درست در پشت این شاهنشین قرار

دارد. بنای طبقه دوم ویران‌تر از آن است که بتوان توصیف دقیقی از آن کرد و تنها چند جرز با طاقچه‌های کوچکی در دل آن‌ها و همچنین آثار یک تیر چوبی را که این جرزها را نگه داشته، می‌توان دید که احتمالاً زمانی نقش تیر نگه‌دارنده طاق را بر عهده داشته است.

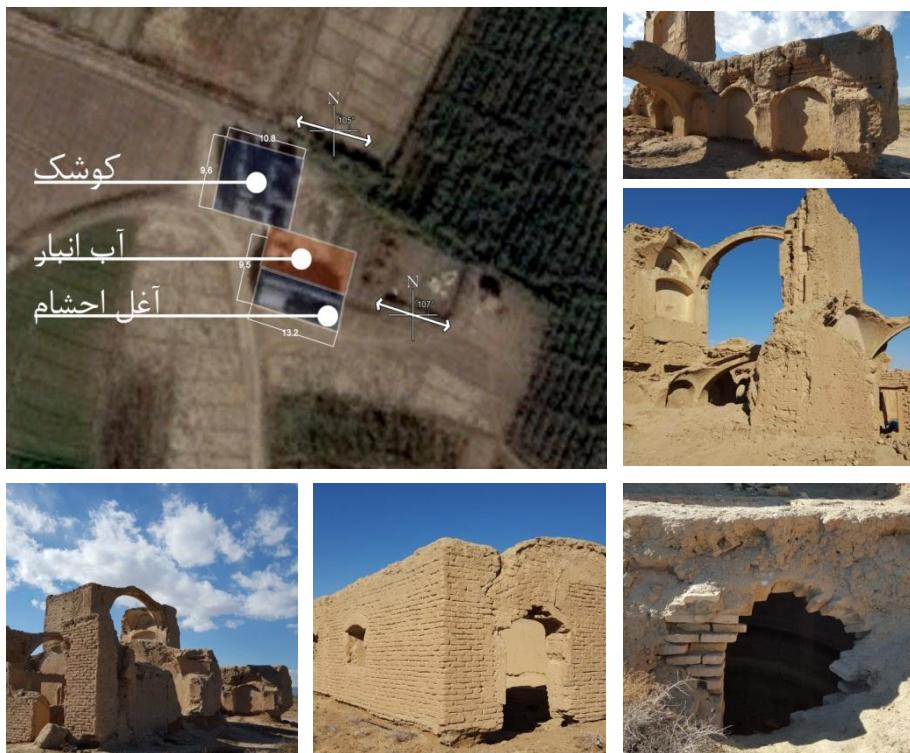
شکل ۷: نقشه هایی و تصاویر مسجد دشت محمدآباد (نگارندگان ۱۳۹۵)

این کوشک در نزدیکی شهر نوشآباد و جاده‌ای که به این شهر متوجه می‌شود، قرار گرفته است. قدمت این بنا به دهه‌های پیشین برمی‌گردد. در اطراف این کوشک حصارکشی پیرامون مزارع که از سنت‌های متداول منطقه است، به‌چشم نمی‌خورد و به همین علت، احتمالاً این بنا جنبه عام‌المنفعه داشته و بخش وسیعی از مزارع پیرامون خود را به‌دلیل برخورداری از استراحتگاه، نگهداری احشام، برپایی نماز و... پوشش می‌داده است. شایان ذکر است که در مجاورت این بنا یک آب‌انبار نیز وجود دارد که دسترسی به پاشیر آن از درون فضای مسقف آغل احشام تأمین می‌شود. کوشک میانی دوطبقه بوده و فرمی شبیه مساجد دشتی دارد که دارای فضاهایی مانند

مطبخ و طویله در طبقه پایین و اتاقی مشرف بر مزرعه در طبقه فوقانی است. در حال حاضر، این بنا متروکه بوده و تخریب شده است و تنها در زمین اطراف کشت صورت می‌گیرد.

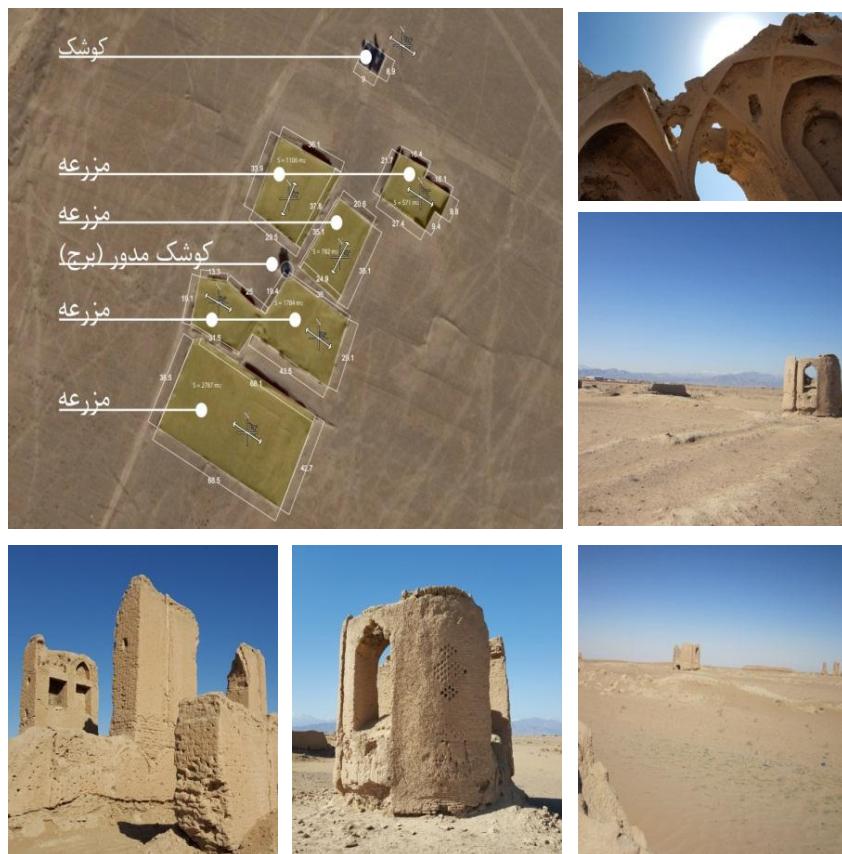
شکل ۸: نقشهٔ هوایی و تصاویر کوشک و مزرعه دشت محمدآباد (نگارندگان، ۱۳۹۵)

مالک این مزرعه مشخص نبوده و بهدلیل قرارگیری در دشت محمدآباد که در شرق نوش آباد قرار داد، نام‌گذاری شده است. این مزرعه کاملاً باز بوده و هیچ حصاری آن را محصور نمی‌کرده است. به نظر می‌رسد که چنین مزرعه‌ای بیشتر جنبه عمومی داشته و شامل چند قطعه زمین بوده که همگی توسط یک ارباب مدیریت می‌شده است. در جبهه شمالی این مزارع، کوشکی بنا شده که به لحاظ ظاهری بسیار شبیه مساجد دشتی است. طبقه زیرین این بنای دوطبقه به دام اختصاص

داشته و طبقهٔ فوقانی آن با وجود ویرانی‌های زیاد، احتمالاً برای اقامه نماز، خوردن طعام، محلی برای استراحت یا حتی دشتبانی استفاده می‌شده است. در میان این مزارع، بارویی خودنمایی می‌کند که برای تأمین امنیت از آن استفاده می‌کردند. وجود تزیینات کاربندی زیبا درون این برج نشان می‌دهد که این بنا صرفاً جنبهٔ دیده‌بانی یا خدماتی نداشته و احتمالاً برای استراحت و تماشا و نظارت بر دشت نیز مورداستفاده قرار می‌گرفته است.

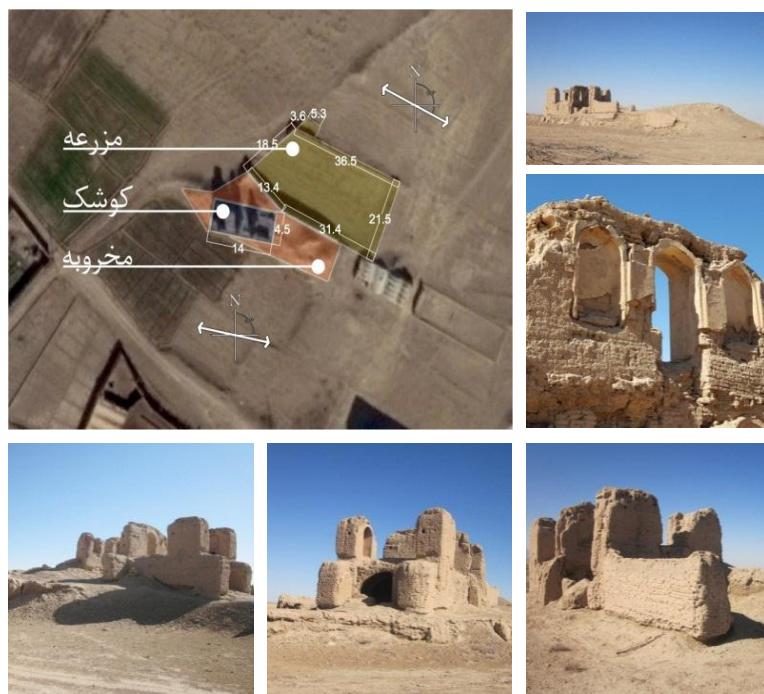
شکل ۹: نقشه هوایی و تصاویر کوشک و مزرعه دشت ابراهیم آباد (نگارندگان، ۱۳۹۵)

این مزرعه در دشت ابراهیم آباد (دشتی میان آران و بیدگل و نوش آباد) واقع شده و به همین دلیل، این نام برای آن برگزیده شده است. مالک این مزرعه نامشخص بوده و تاریخ ساخت روش نیست و تا چندی پیش مورداستفاده قرار می‌گرفته است. با توجه به حصار سرتاسری، همانند مزارع خصوصی دیگر است و دارای کوشکی در جبهه جنوب غربی خود می‌باشد. این کوشک فرمی شبیه مساجد دشتی داشته و در دو طبقه که طبقه زیرین مختص دام و طبقه فوقانی مورد استفاده کشاورزان بوده است. نکته قابل توجه در این مزرعه صفحه‌ای است که کوشک روی آن قرار گرفته و کوشک را بر مزرعه مسلط می‌سازد و همچنین چرخشی که آن کوشک رو به قبله داشته است. در حال حاضر این مزرعه متروک بوده و کاربری ندارد.

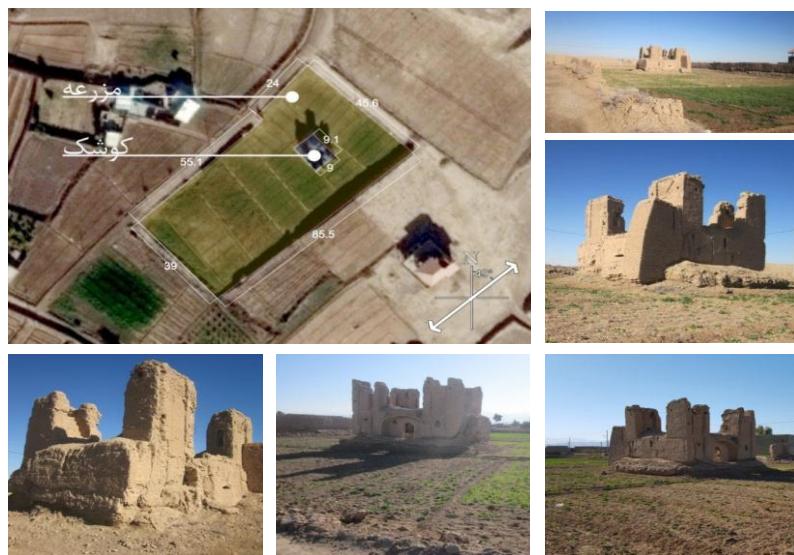
شکل ۱۰: نقشه هوایی و تصاویر کوشک و مزرعه حاج علی داداشی (نگارندگان، ۱۳۹۵)

این مزرعه متعلق به یکی از بزرگان منطقه بوده و در یکی از روستاهای توابع شهر آران و بیدگل و در کنار یک جاده فرعی قرار دارد. مزرعه و کوشکی که در میان آن واقع شده، به وسیله یک دیوار خشتشی بلند احاطه شده و دسترسی به آن از غرب مجموعه امکان‌پذیر است. کوشک که بنایی دوطبقه با فرمی نسبتاً قرینه بوده، درست در ناحیه دوسوم بالایی این زمین قرار گرفته است. دسترسی به این بنا از طریق یک ورودی در شمال که دارای طاقی قوسی شکل در بالای آن است، امکان‌پذیر می‌باشد. بنای مذکور در سطحی بالاتر از مزرعه قرار داشته و شامل یک فضای چهارگوش مرکزی با طاق‌نمایانی با قوس‌های تیزه‌دار در اطراف بوده و در دو طرف این فضای مرکزی اصلی، دو اتاق مستطیلی کشیده قرار داشته که به وسیله چرخهای قطور که تا اشکوب دوم ادامه پیدا کرده‌اند، نگه داشته شده است. از اشکوب دوم تنها آثار چهار چرخ در چهار گوشه بنا باقی مانده، ولی احتمالاً نقشه‌ای مشابه بنای اشکوب اول داشته است. در قسمت جنوبی بنا نیز یک چرخ بیرون‌زده دیده می‌شود که کاربرد آن هنوز مشخص نیست.
